TVL
TOT-TUTKINTA

YTOT 4/08

SÄILIÖAUTON KULJETTAJA KUOLI RAAKATÄRPÄTIN HÖYRYIHIN PESTESSÄÄN AUTON SÄILIÖTÄ

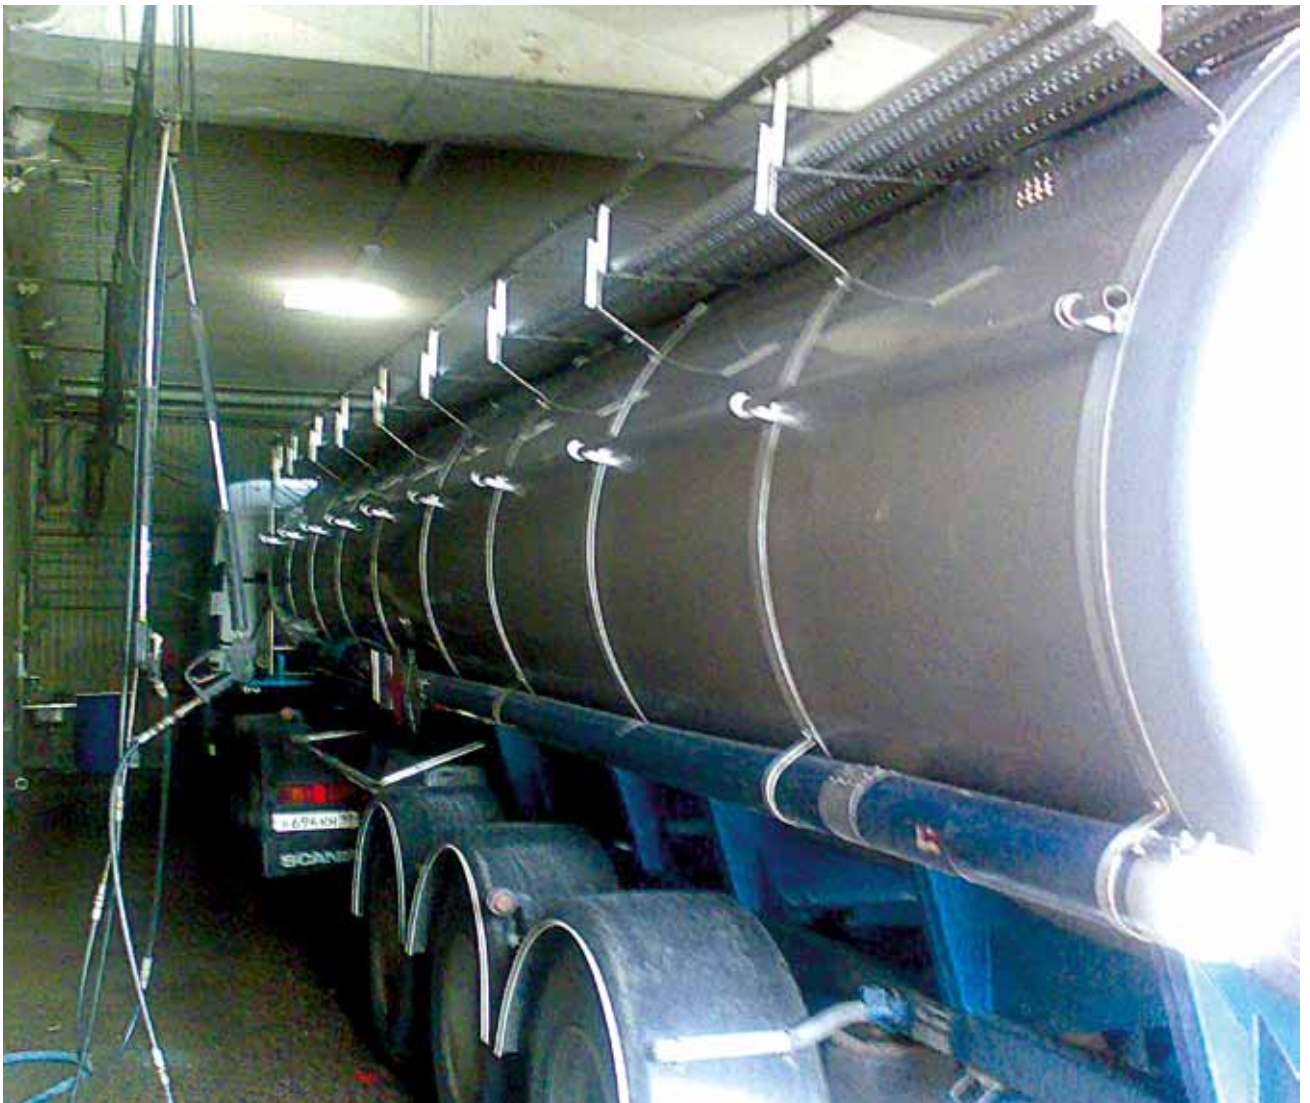
Virolainen säiliöauton kuljettaja NN (39-v.) purki raakatärpättikuorman kemian tehtaalla, jonka jälkeen hän poistui tehtaalta pesemättä säiliötä. Hän ajoi yhdistelmän paikallisen, samaan konserniin kuuluvan kuljetusyrityksen pesuhalliin, jossa alkoi pestä säiliötä. Hän kuoli hengittäessään raakatärpätin myrkyllisiä höyryjä.

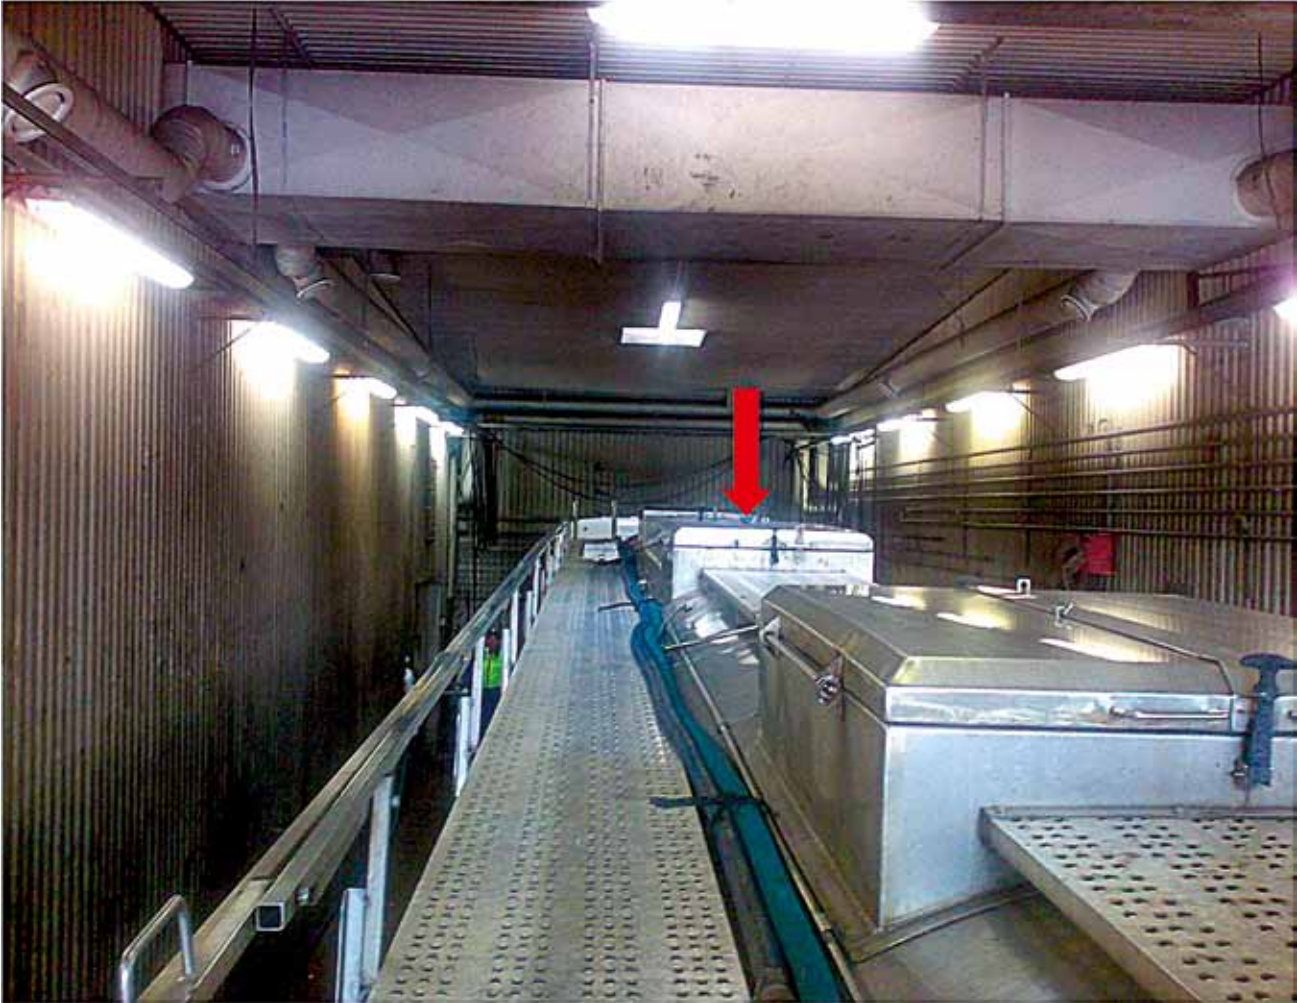
Kuva 1. Näkymä säiliön päältä. Löytäessään NN:n huoltomiehet näkivät NN:n makaavan ma-hallaan säiliön päällä, auton etuosasta laskettuna toisen säiliöluukun päällä (punainen nuoli), kasvot kohti auton keulaa. Hänen vasen jalkansa oli nivuseen asti säiliön sisällä.

Korjaamon työntekijät palasivat taukotilasta hallin toiseen päähän n. klo 20. Tällöin he havaitsivat NN:n ohjaaman säiliöauton olevan edelleen pesuhallissa, mutta eivät kuitenkaan nähneet NN:ää. Etsittyään NN:ää he näkivät hänen makaavan mahallaan säiliön päällä, auton etuosasta laskettuna toisen säiliöluukun päällä, kasvot kohti auton keulaa. Hänen vasen jalkansa oli nivuseen asti säiliön sisällä.

Korjaamon työntekijät hälyttivät apua ja vetivät elottomaksi todenneensa NN:n säiliön päälle selälleen. Poliisin tultua paikalle auto peruutettiin ulos hallista. NN oli kuollut hengittäessään myrkyllistä raakatäpätistä haihtunutta kaasua.
