## **LAITOSMIES PURISTUI HENKILÖNOSTIMEN SUOJAKAITEEN JA KATON VÄLIIN**

# 1. TAPAHTUMIEN KULKU

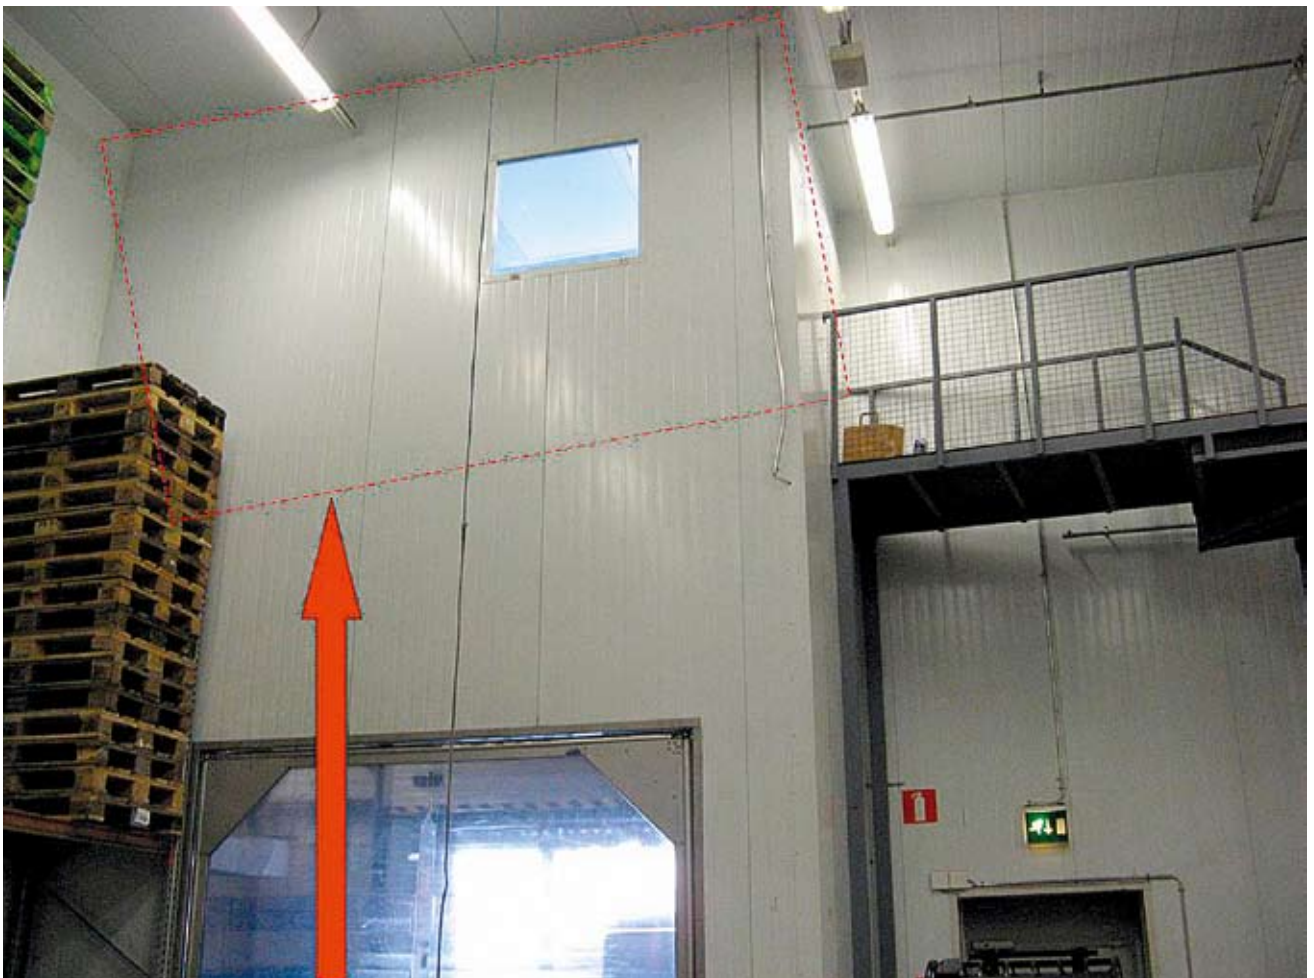
**Varaston sisäänkäynnin tuulikaapin yläpuolelle rakennettiin toimistotilaa. Laitosmies NN alkoi nostaa tuulikaapin rakenteiden tueksi asennettavaa palkkia asennuskohtaan itsekseen saksilava-henkilönostimen avulla. NN tarttui kiinni palkkiin molemmilla käsillään ja painoi koneen hallintalaitetta (joystick -tyyppinen sauvaohjain) kyynärpäälleen. Jostakin syystä NN painoi sauvaohjainta ja siten ohjasi konetta ylöspäin, vaikka lava lähestyi jo kattoa. Liike jatkui edelleen, kunnes NN jäi lavan suojakaitteen ja katon väliin puristuksiin**

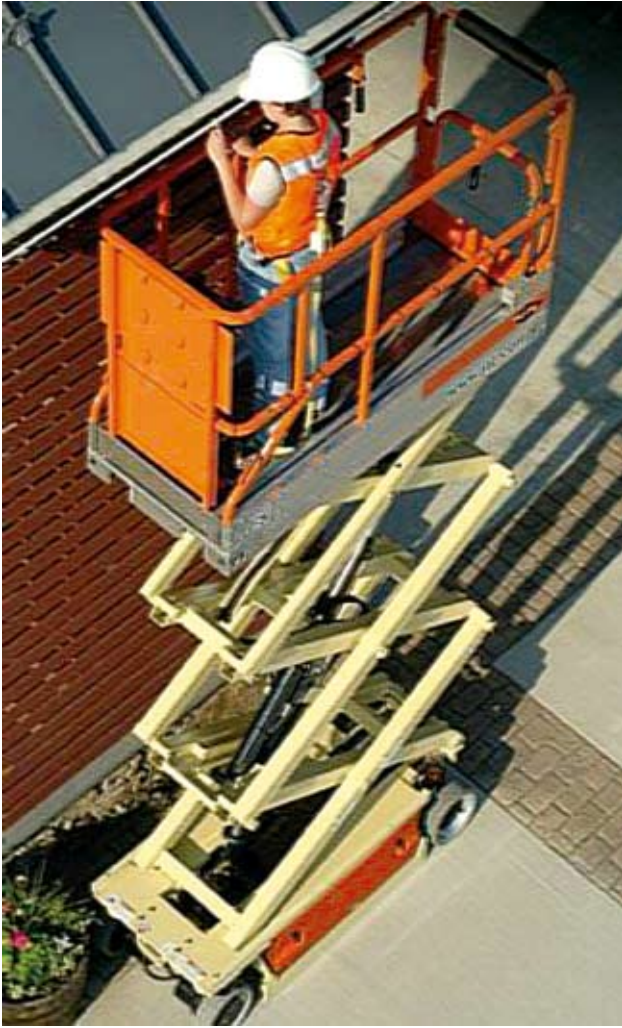
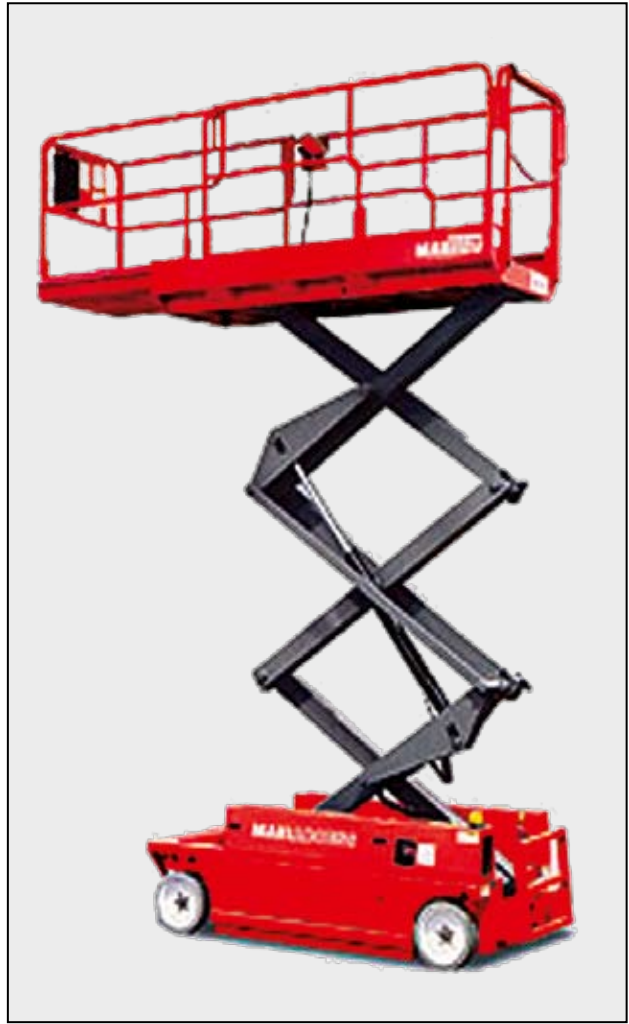
*Kuva 1. Kuvia samanlaisesta nostimesta, jota NN käytti.*

NN alkoi nostaa palkkia asennuskohtaan ilman MM:n apua heti ajettuaan nostimen tuulikaappiin. Hänen täytyi pitää kiinni raskaasta, n. 50 kg:n palkista molemmin käsin ja ohjata nostimen hallintalaitetta kyynärpäällään. Näin toimien hän ei kyennyt täysin hallitsemaan konetta. Nostimen vanhamallinen sauvaohjain mahdollisti laitteen ohjaamisen kyynärpäällä, sillä ohjaimessa ei ollut keskiasennon lukitusta.

Henkilönostinten teknistä turvallisuutta voidaan kehittää varustamalla ne ohjaimilla, jotka estävät koneen tahattomat liikkeet. Nykyisin henkilönostimissa on jo yleisesti käytössä ns. keskiasennon lukituksella varustettuja ohjaimia, jollaisia on vaikeampaa käyttää keskittymättä itse koneen liikkeeseen. Tämä ohjaa samalla myös turvallisempiin työtapoihin. Tällaista ohjainta ei esimerkiksi voi käyttää pelkästään kyynärpäällä työntäen.
