## **TYÖNTEKIJÄ PUTOSI LASTAUSLAITURILTA JA LÖI PÄÄNSÄ**

# 1. TAPAHTUMIEN KULKU

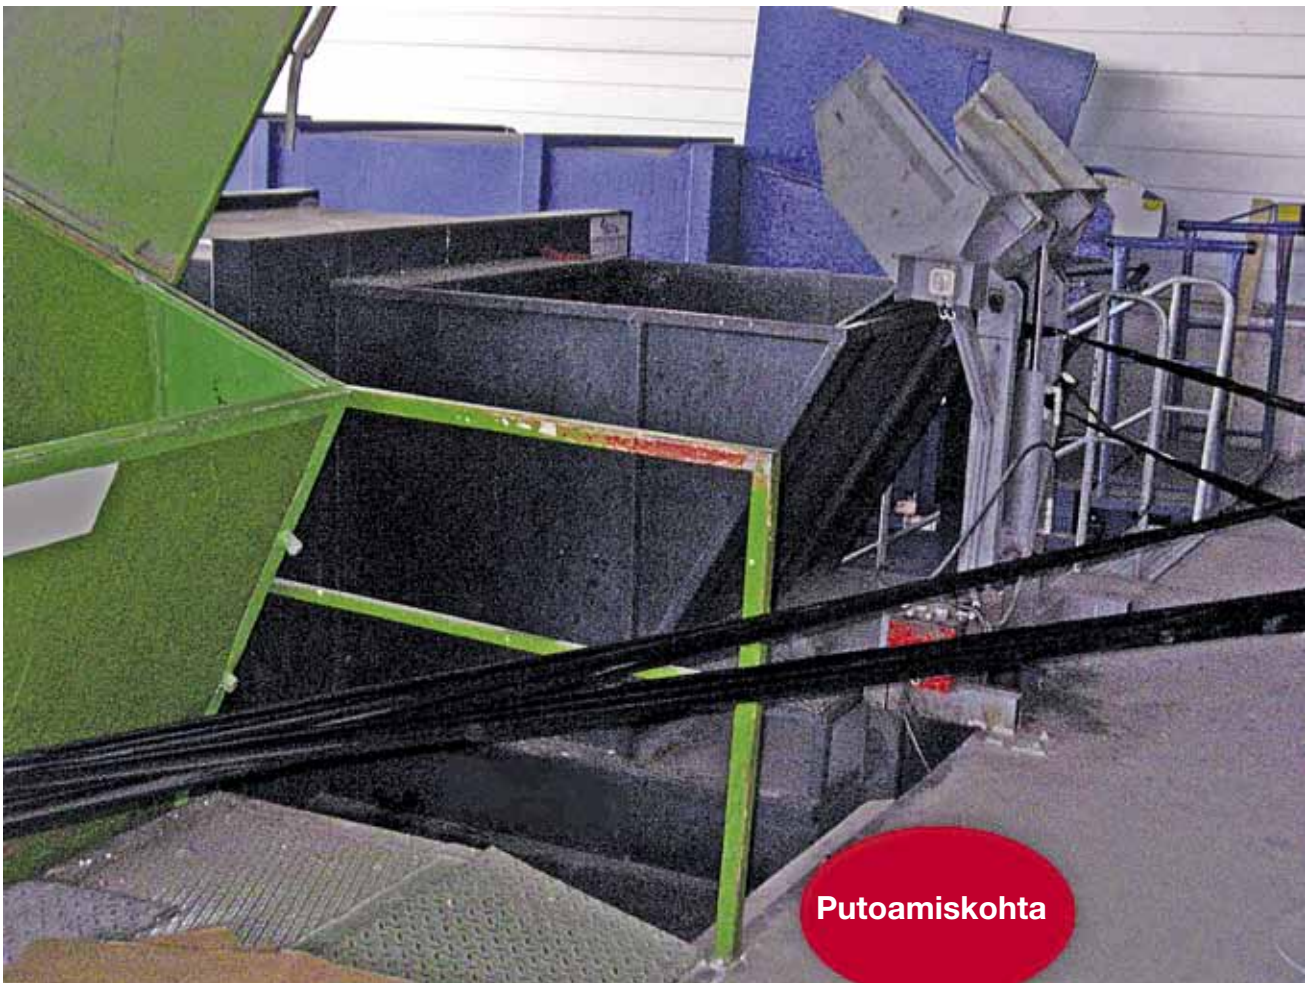
**Työntekijä NN (51 v.) oli sähkötukkuliikkeen keskusvarastolla tyhjentämässä jätepuristinkontteihin roskia ja pakkauspahveja. Keräyskontit olivat hallin ulkoseinustalla olevalla lastauslaiturilla. Jostakin syystä NN on ilmeisesti pudonnut lastauslaiturilta ja lyönyt pudotessaan pänsä joko konttiin tai maahan. NN menehtyi myöhemmin. Putoamiskohta on merkitty ympyrällä. Kuvasta on poistettu tunnisteet.**

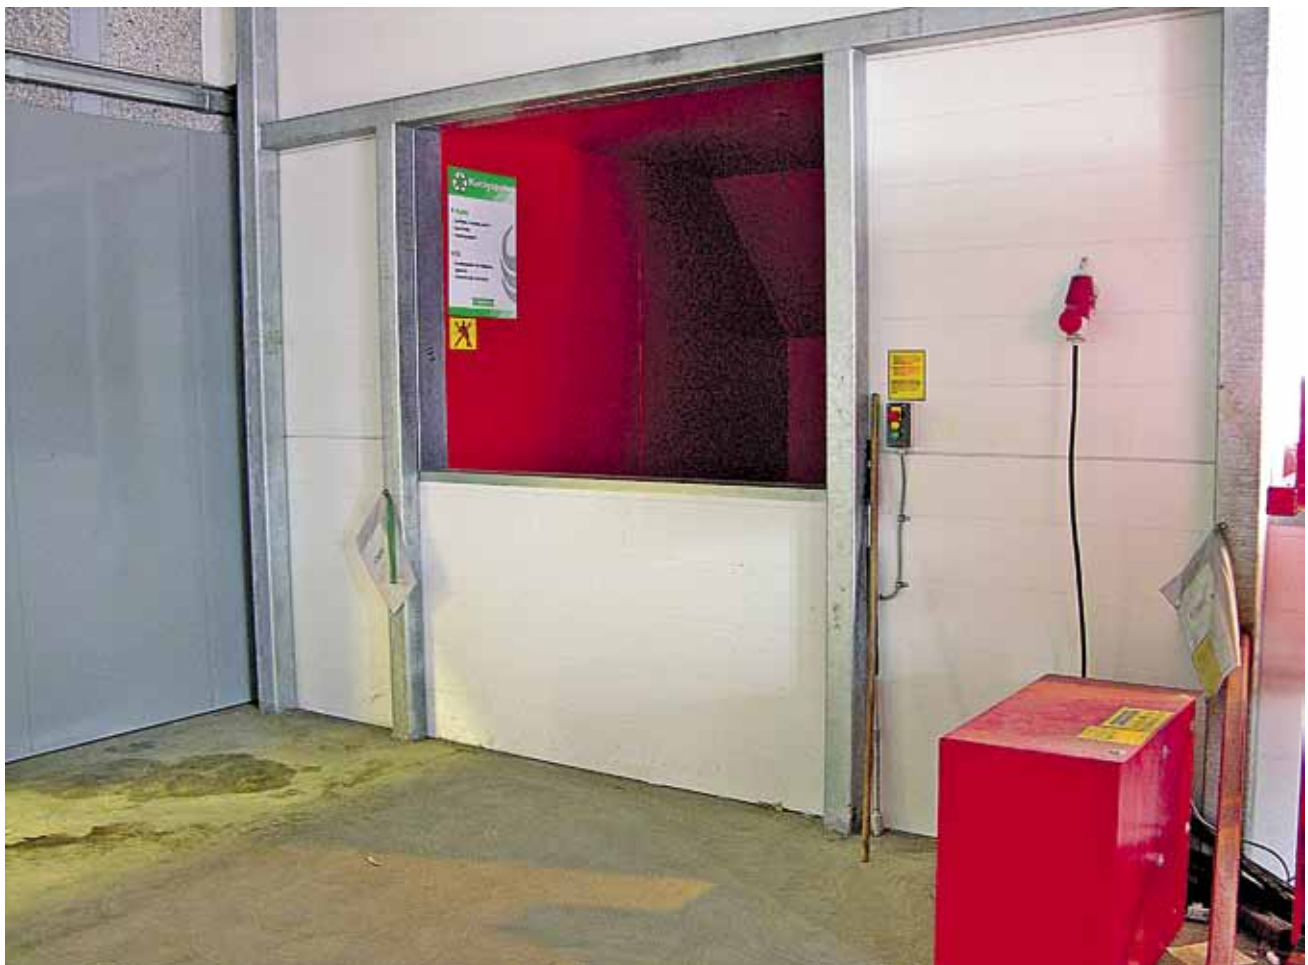
*Kuva 2. Jätepuristinkontin käyttöpaikka jätehuoneessa.*

Jätteiden syöttäminen jätepuristinkontteihin on mahdollista tehdä erillisestä jätehuoneesta. Tällöin varsinaisen työn yhteydessä ei ole vaaraa lastauslaiturilta putoamisesta. Jätehuoneen etuna on myös työskentely lähes sisäolosuhteissa, jolloin keliolosuhteet eivät vaikuta työskentelyyn.

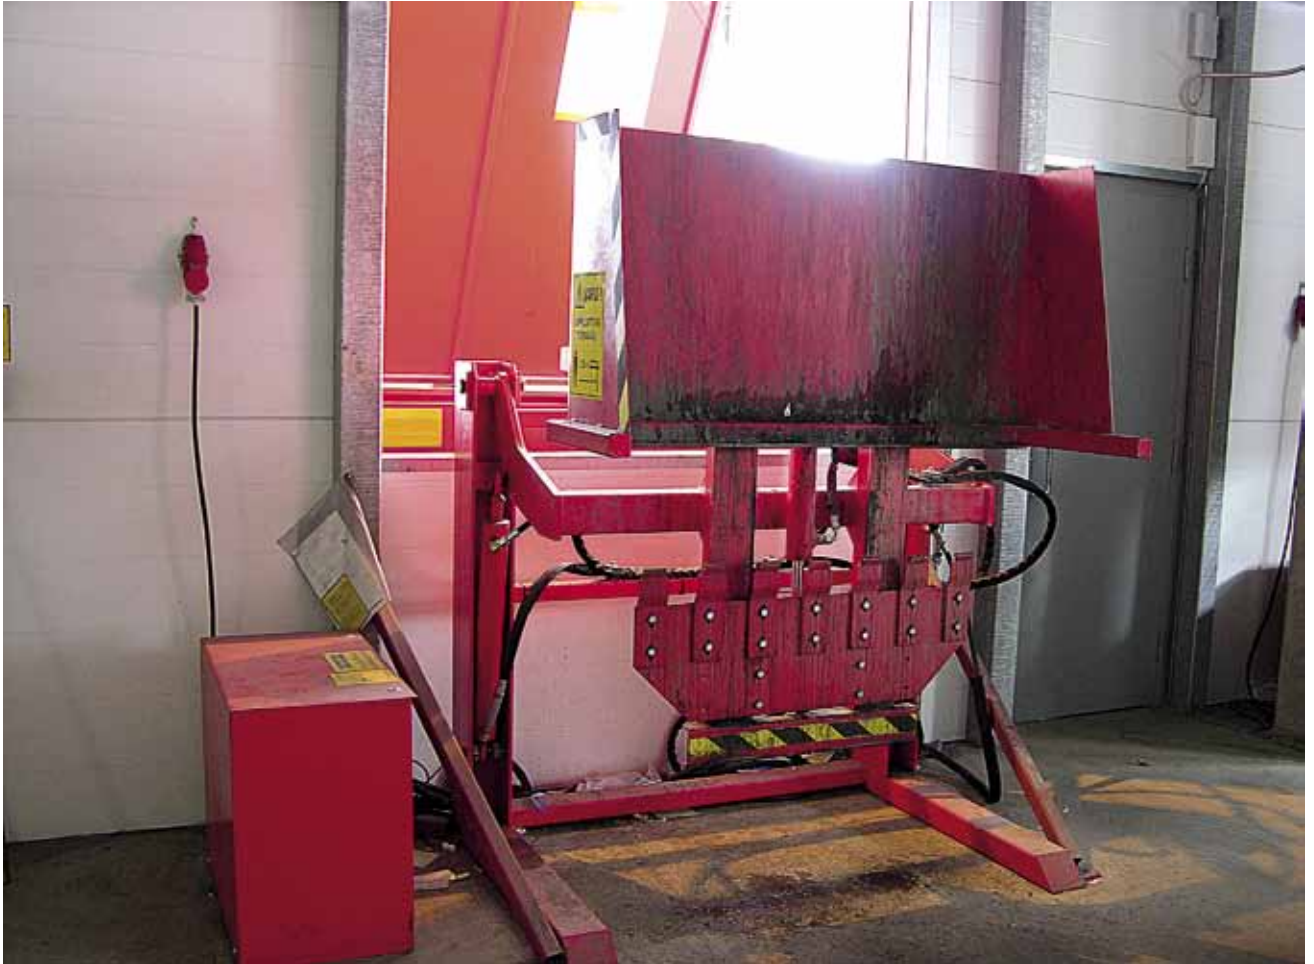
**Kuva 3. Kippauslaite jätehuoneessa.**
