## **HUOLTOKORJAAMON TYÖNTEKIJÄ MENEHTYI PALOVAMMOIHIN TYÖVAATTEIDEN SYTYTTYÄ PALAMAAN**

NN (62 v.) oli tekemässä dumperin perälautaan muutoksia. NN oli ulkona katkaisemassa perälaudan putkipalkkien päitä kulmahiomakoneella, kun hänen vaatteensa, turvajalkineensa ja puuvillahaalarinsa syttyivät palamaan kipinäsuihkusta. NN sai palovammoja kaikkien vaatteiden palamisen seurauksena ja kuoli.

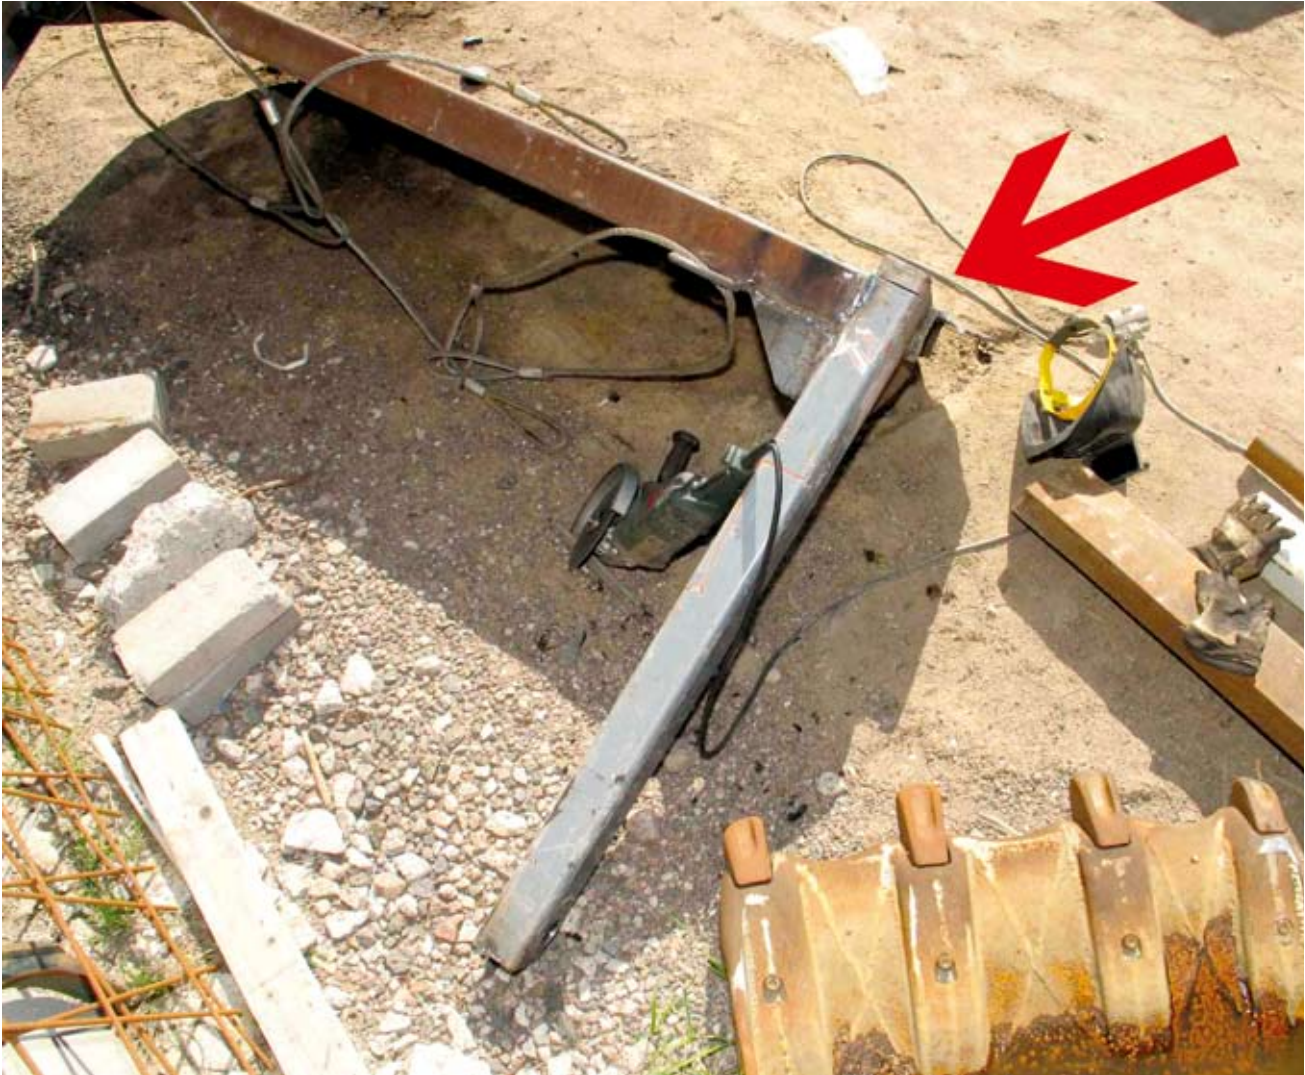
**Kuva 1. Kuva NN:n työskentelypaikasta tapaturman jälkeen. Nuoli osoittaa leikkauskohtaa. Kuvassa näkyy rälläkkä, maski, rukkaset, suorakulma, mitta, sytytin sekä pieniä kappaleita palaneista vaatteista.**

NN oli ensin leikannut toisen palkin pään melkein irti. Sen jälkeen hän oli aloittanut toisen palkin pään irtileikkaamisen. NN:llä oli kasvojen suojana hitsausmaski. NN oli ilmeisesti leikannut palkkia seisten, palkin pää on ollut vajaan metrin korkeudella maasta. Kipinäsuihkun suunta on työstettävän kappaleen ja työstökohdan sijainnista sekä työmenetelmästä johtuen todennäköisesti ollut yläviistoon. Ilmeisesti kipinät ovat sytyttäneet NN:n turvakengät, puuvillaiset suojahaalarit sekä muut vaatteet (syttymisjärjestystä ei ole pystytty toteamaan). NN oli laskenut kulmahiomakoneen nojalleen perälaudan palkkia vasten ja pudottanut hitsausmaskin sekä nahkarukkaset vierekkäin perälaudan pään viereen. Työskentelykohdalla maassa näkyi pieniä jäänteitä palaneista vaatteista. (Kuva 1.)

Kulmahiomakonetta käytettäessä on kiinnitettävä huomiota siihen, ettei kipinäsuihku suuntaudu vaatteisiin, kenkiin tai johonkin helposti syttyvään kohteeseen.

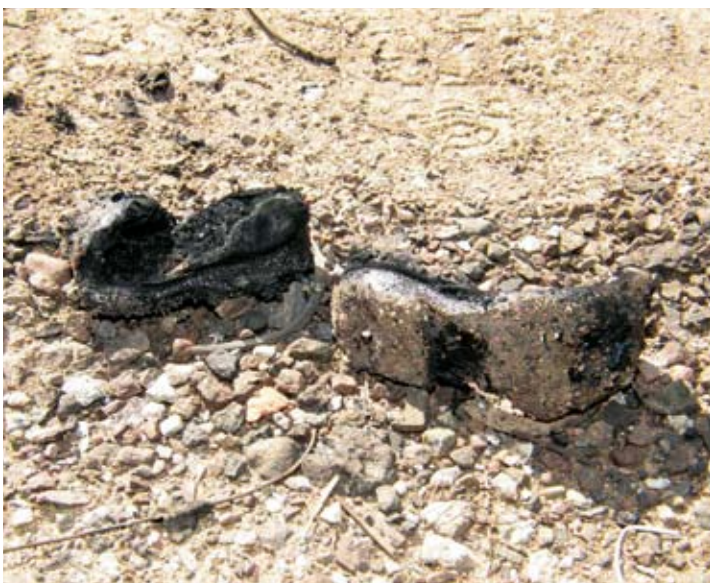
Läheisessä hallissa työskennelleet MM ja OO havahtuivat savun hajuun ja MM on paikalle saavuttuaan löytänyt pahoin palaneen NN:n. NN sai palovammoja koko kehoonsa kasvoja lukuun ottamatta. NN kaikki vaatteet olivat lähes kokonaan palaneet, myös kenkien pohjat olivat sulaneet palon kuumuudesta. (Kuva 2.)

**Kuva 2. NN:n turvakengät tapaturman jälkeen.**

NN:n turvajalkineet olivat pahoin palaneet. Normaalisti palaminen etenee alaspäin melko hitaasti, joten on mahdollista että palo on alkanut kengistä. On myös mahdollista että kengät ovat palaneet NN:n yrittäessä riisua haalaria ottamatta ensin kenkiä jalastaan.

Työjalkineina tulee käyttää työjalkineiksi tarkoitettuja jalkineita, jotka täyttävät työstä johtuvat vaatimukset jalkineiden suojaustasolle.
