Työpaikkaonnettomuuksien tutkinta (TOT)

36/97

Rakentaminen

TOT 36/97

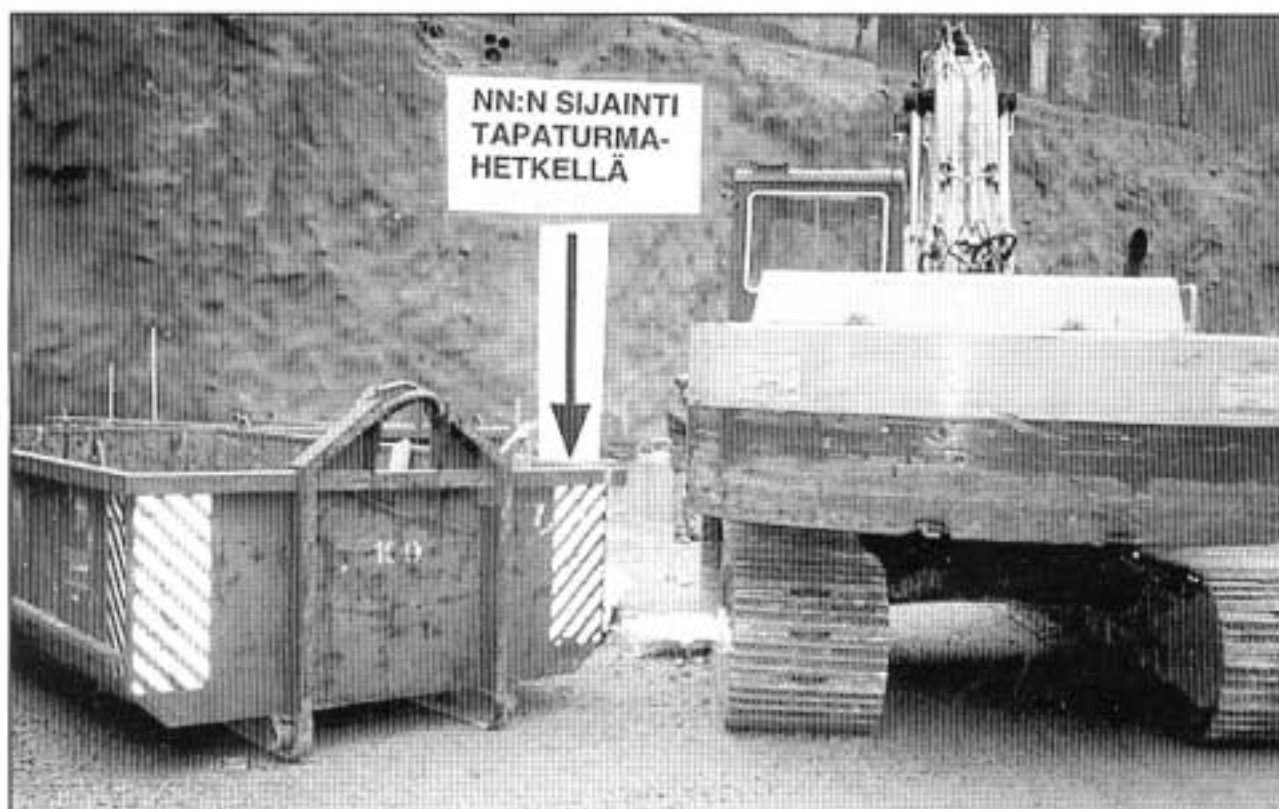
Kun MM siirsi kaivinkonetta eteenpäin, NN jäi liikkuvan kaivinkoneen työkalukaapin oikealle avautuneen oven ja NN:stä katsoen hänen vasemmalla puolella olleen siirtolavan väliin leikkaavaan puristukseen. Siirtolavan yläreunan ja työkalukaapin oven alareunan väli oli noin 5 cm. MM kuuli huutoa ja katsoi taakseen. MM näki NN:n olleen puristuksessa kaivinkoneen ja siirtolavan välissä. MM peruutti heti kaivinkonetta hieman taaksepäin, jolloin NN vapautui puristuksesta. NN:n hyväksi ei voitu tehdä enää mitään.

Kuva 1. NN puristui kuvan siirtolavaa vasten.

Työkalukaapin ovet tulisi olla liukuovityyppiset. Liukuovia on jo käytössä joissakin kaivinkonemalleissa.

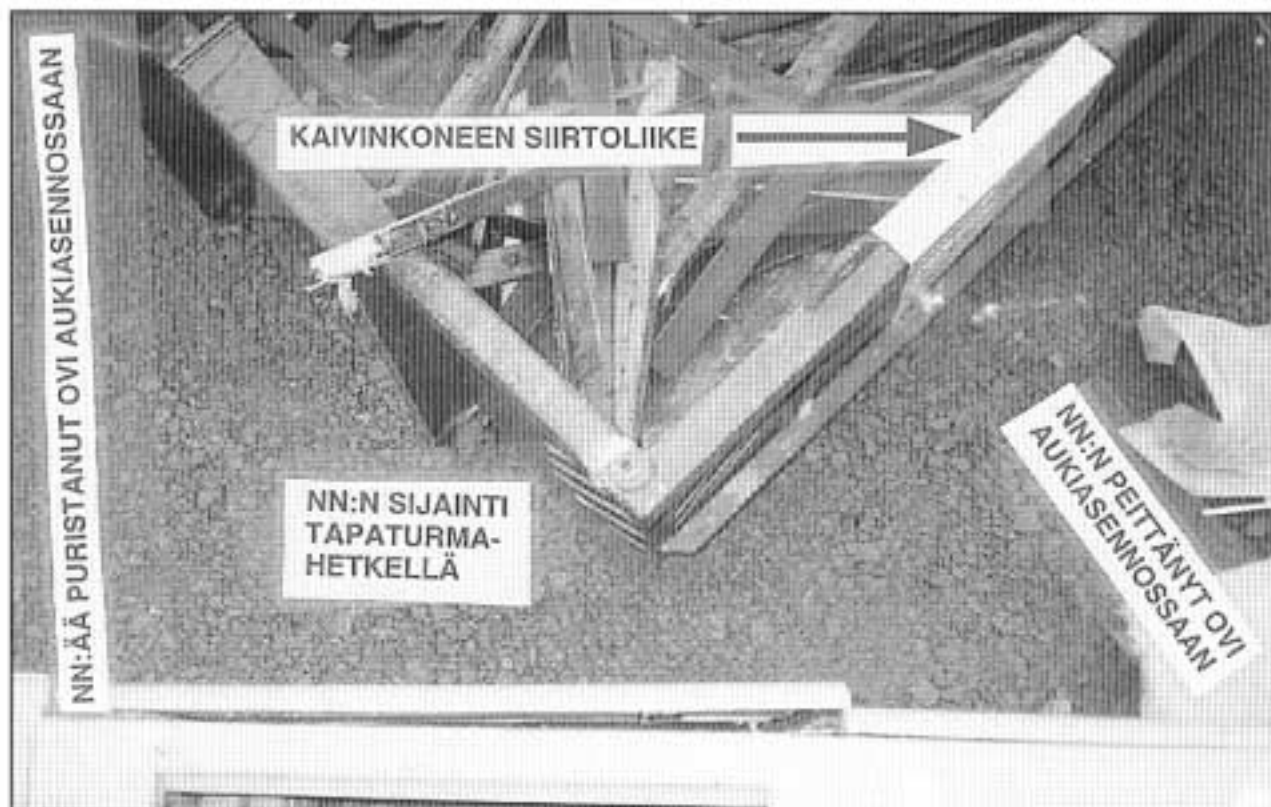
Työkalukaapissa oli molemmille sivuille avautuvat kaksiosaiset ovet. NN jäi vasemmalle auenneen oven ja siirtolavan taakse piiloon.

Liikkeellä olleen kaivinkoneen oikealle avattu työkalukaapin ovi ja vieressä ollut siirtolava muodostivat mekaanisen puristus- ja leikkaantumisvaaran. Siirtolavan yläreunan ja oven alareunan väli oli noin 5 cm. NN ei tiedostanut tätä vaaraa, eikä hänellä ollut mahdollisuutta paeta, koska tila oli ahdas. Ovi taipui vain hieman saranoistaan.

Kuva 2. Kuva ylhäältä. Yläreunassa siirtolava ja alareunassa kiinni olevat työkalukaapin ovet. Kuvan vasemmanpuoleinen ovi (kun se oli auki noin 100°) puristi NN:n siirtolavaa vasten. Oikeanpuoleinen ovi esti NN:ää havaitsemasta NV:ää.
