Työpaikkaonnettomuuksien tutkinta (TOT)

33/97

Talonrakennus

TOT 33/97

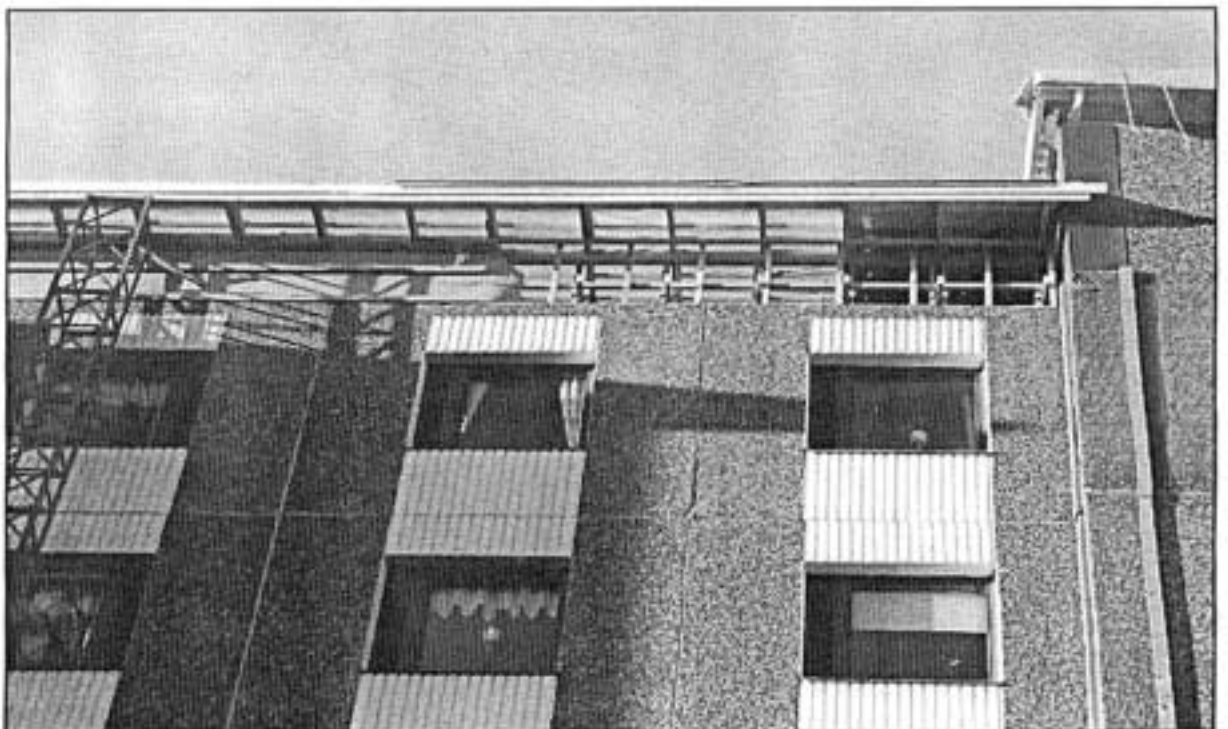
Suojapeitteen poistossa miehillä oli turvaköydet. NN meni uudelleen harjakaton osalle, mutta ei kiinnittänyt köyttä mihinkään. NN putosi 25 m:n korkeudelta maahan.

Katon reunusta ei oltu varustettu suojakaitein, joka olisi ollut ensisijainen putoamissuojaus.

Kuva 2. Putoamiskohta.

Korkealla (yli kolme metriä) tehtävässä työssä on käytettävä putoamisen estävällä suojauksella varustettuja työtasoja tai henkilönostolaitteita, suojaverkkoja tai muita rakenteisiin kiinnitettäviä putoamisen estäviä suojarakenteita.

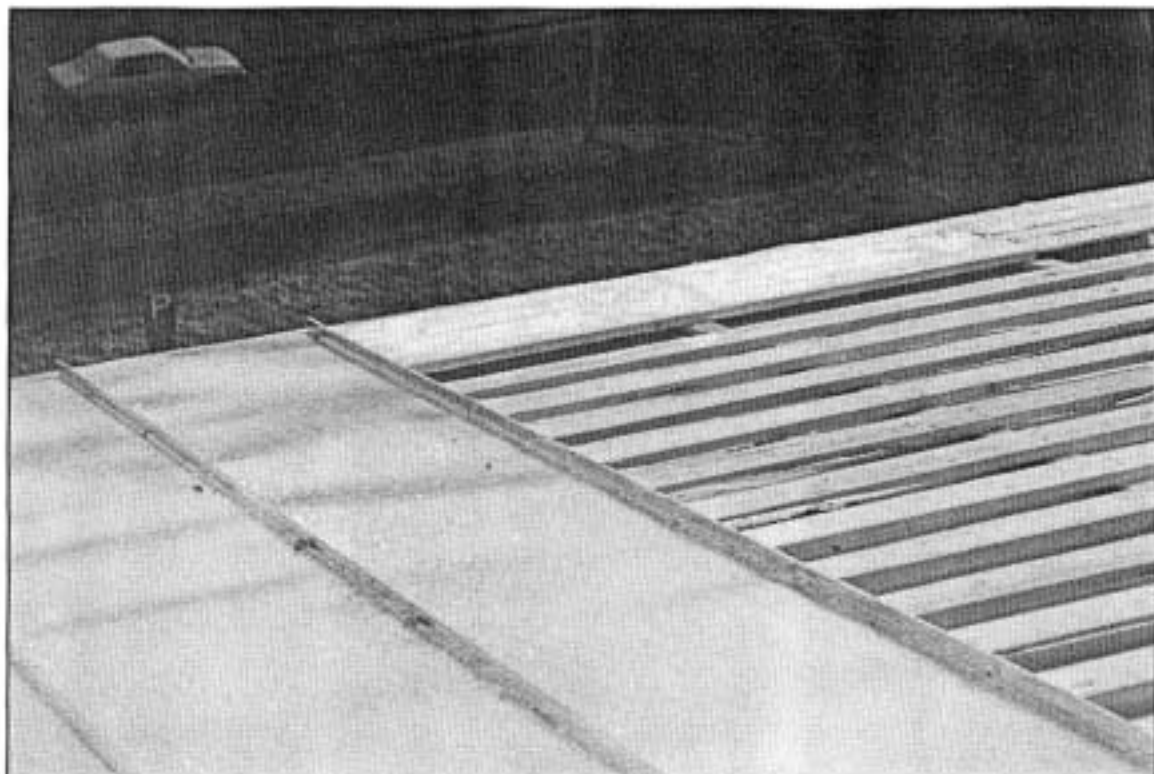
Kuva 3. Putoamiskohta.
