RASKAS PALKKI KAATUI TYÖNTEKIJÄN PÄÄLLE, KUN HÄN OLI KIINNITTÄMÄSSÄ SIIHEN NOSTOTARRAIMIA

TOT 23/08

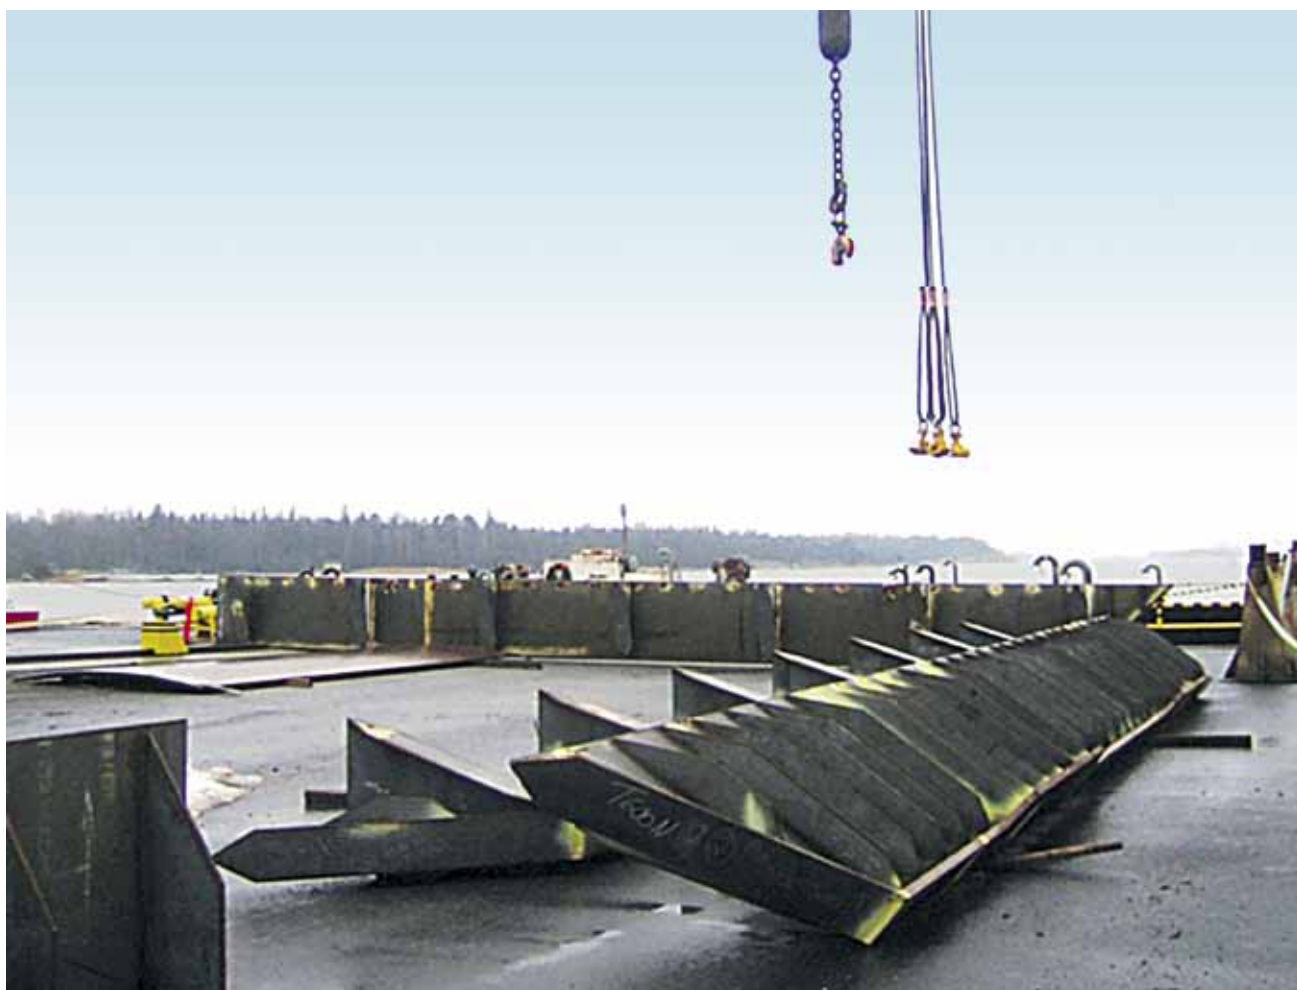
Telakan työntekijät olivat kääntämässä ja nostamassa suuria teräspalkkeja varastoalueella proomun päälle. Palkit oli varastoitu väliaikaisesti merikuljetusasennossaan laiturille. Tapaturmahetkellä yhtä 9 tonnin painoista palkkia käännettiin nosturilla tarraimien avulla. Telakkatyöntekijä NN oli seissyt kahden palkin välissä kiinnittääkseen vaakatarraimia käännettävään palkkiin. Palkki kaatui yllättäen NN:n päälle ja hän iskeytyi toista palkkia vasten ja menehtyi.

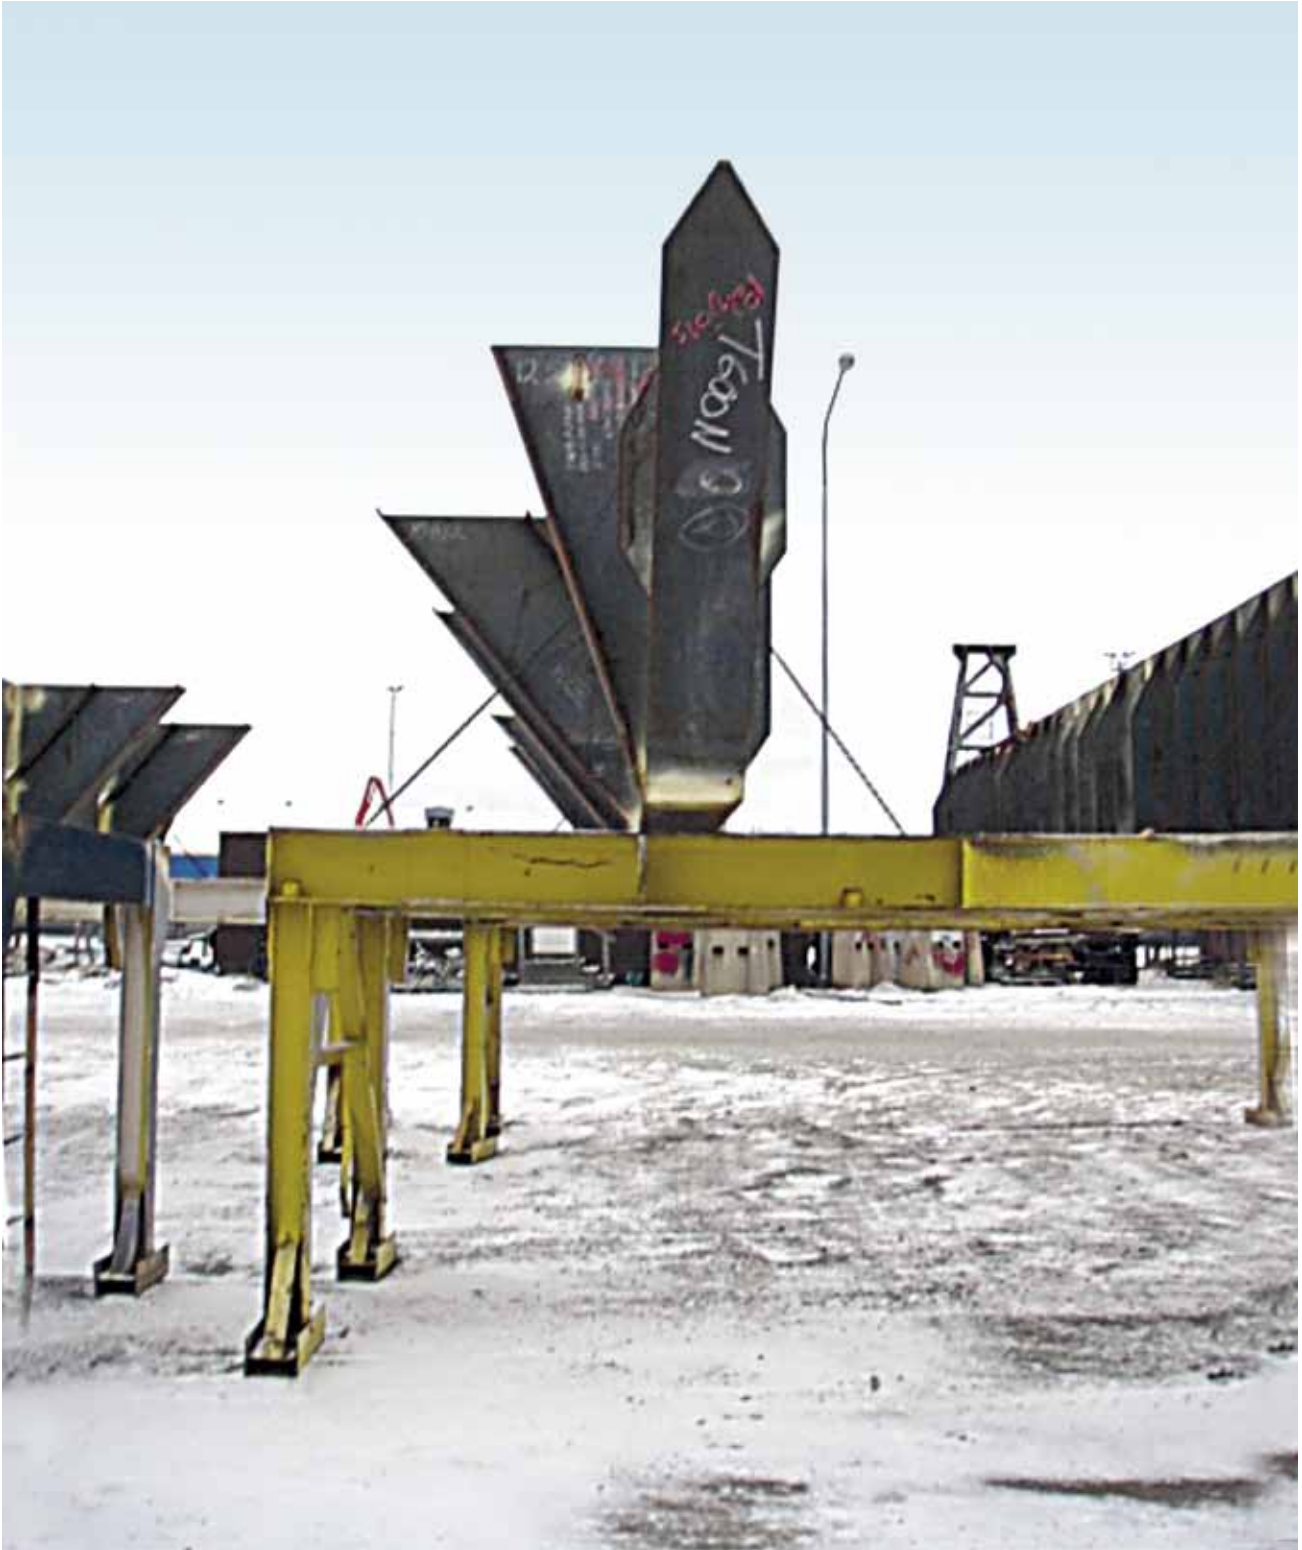
Kuva 1. Vastaavanlainen palkki varastoalueella merikuljetusasennossa.

Telakan laiturille oli väliaikaisesti varastoitu merikuljetusasennossaan suuria teräspalkkeja. Palkit oli tuotu laivalla kuusi päivää aiemmin ja nostettu suoraan varustelulaiturille. Tällöin palkit jäivät lopulliseen asennukseen nähden ylösalaisin (Kuva 1), joten ne piti ensin kääntää lopullista asennusta varten. Osa palkeista oli

Telakan laiturille oli väliaikaisesti varastoitu suuria teräspalkkeja merikuljetusasennossaan. Palkit oli tuotu laivalla edellisellä viikolla. Lopulliseen asennukseen nähten palkit olivat tuolloin ylösalaisin, joten ne piti ensin kääntää asennusta varten.

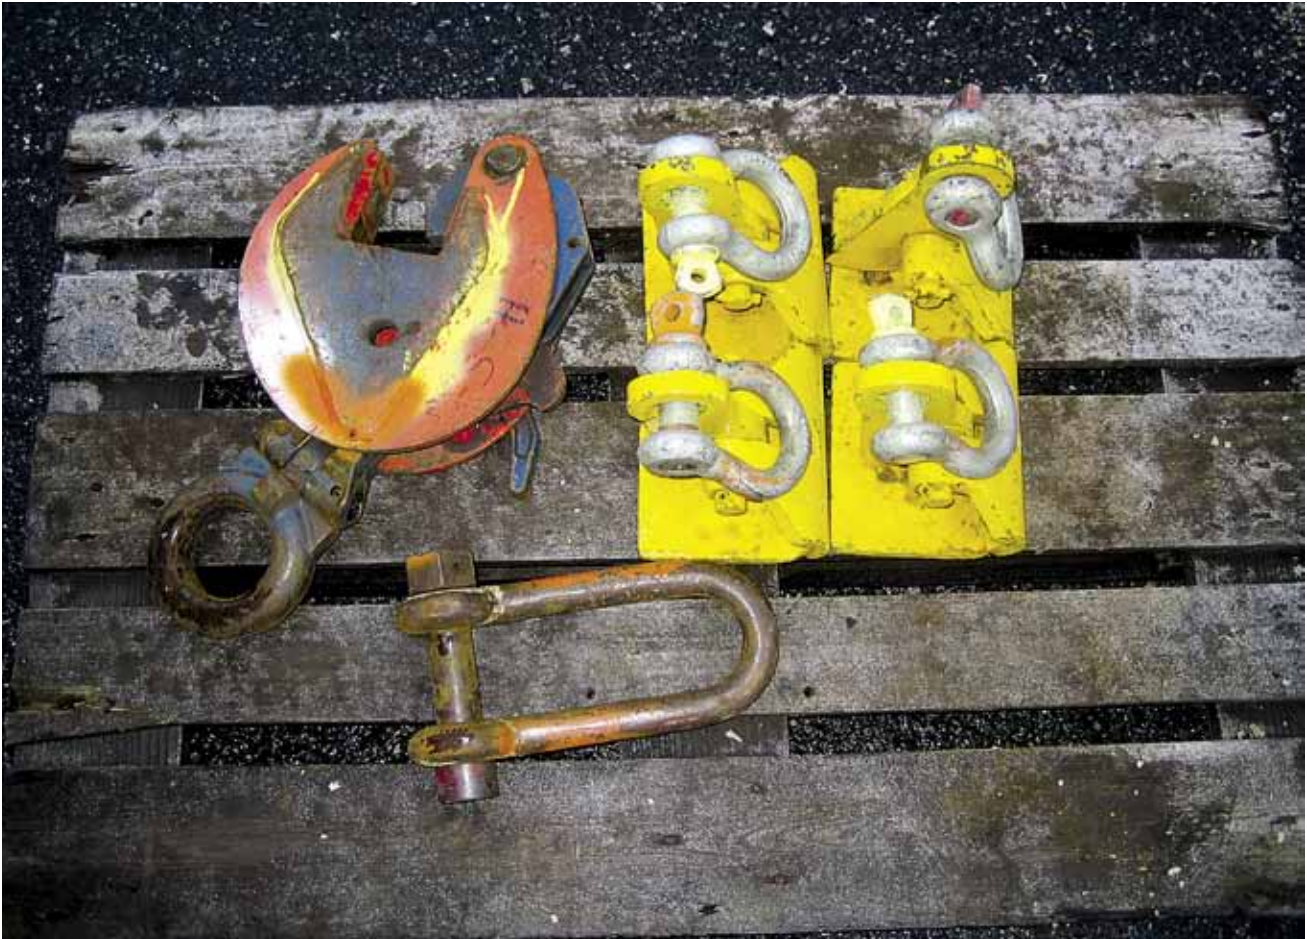
Kuva 2. Työssä käytetyt nostoapuvälineet: levytarrain (oranssi), vaakatarraimet (keltaiset) ja sakkeli (alinna).

Palkki oli ensin nostettu sakkeleilla (Kuva 2) varustelulaiturille palkissa olleista nostokorvista. Kun palkki laskettiin maahan, palkki pakotettiin kyljelleen. Asfaltin ja palkin väliin laitettiin aluspuu (Kuva 3) levytarraimen (Kuva 2) asentamista varten. Tämän jälkeen nosturin toiseen vaijeriin vaihdettiin vaakatarraimet (Kuva 2). Kaksi vaakatarrainta asennettiin ensin palkin toiselle puolelle. Tämän jälkeen palkki nostettiin pystyyn yhden käytössä olleen levytarraimen avulla ja palkin alle laitettiin laiturilla olleita aluspuita Kuva (3 ja 4). NN meni palkkien väliin ja irrotti tässä vaiheessa liian aikaisin levytarraimen.

na. Vaakatarraimet eivät löysään laskettuna enää pitäneet kiinni palkista. NN irrotti myös liian aikaisin levytarraimen palkista, jolloin palkki oli ilman kaatumisen estävää tukea.

Vaakatarraimen tulee olla nostotarkoitukseen sopiva. On tiedostettava ja opastettava, että vaakatarraimen pitovoima perustuu leukojen ja kappaleen väliseen kitkavoimaan, ts. epäkeskoleuan hampaiden pureutumiseen nostettavan kappaleen pintaan. Tarraimen hampaat pureutuvat kappaleeseen nostovaijerin jännittyessä riittävästi. Tarraimen leuan ja vastaleuan tartuntapintojen kulumista on valvottava ja tarpeen vaatiessa tarkastusväliä tiheennettävä. Lisäksi on tarkistettava, ettei kosketuspinnissa ole hilsettä maalia, likaa, jäätä, rasvaa tai muuta kitkaa alentavaa tekijää.

Vaakatarraimen valmistajan ilmoittamia nostokulmarajoja on noudatettava. Tarrain tulee asettaa siten, että se seuraa raksin nostosuuntaa. Kiinnitetyn kappaleen heiluriliike tulee estää, sillä se saattaa vaurioittaa tarrainleukojen hampaita. Pitkiä levyjä nostettaessa tulisi käyttää kahta tai useampaa tarrainparia ja nostopuomia.

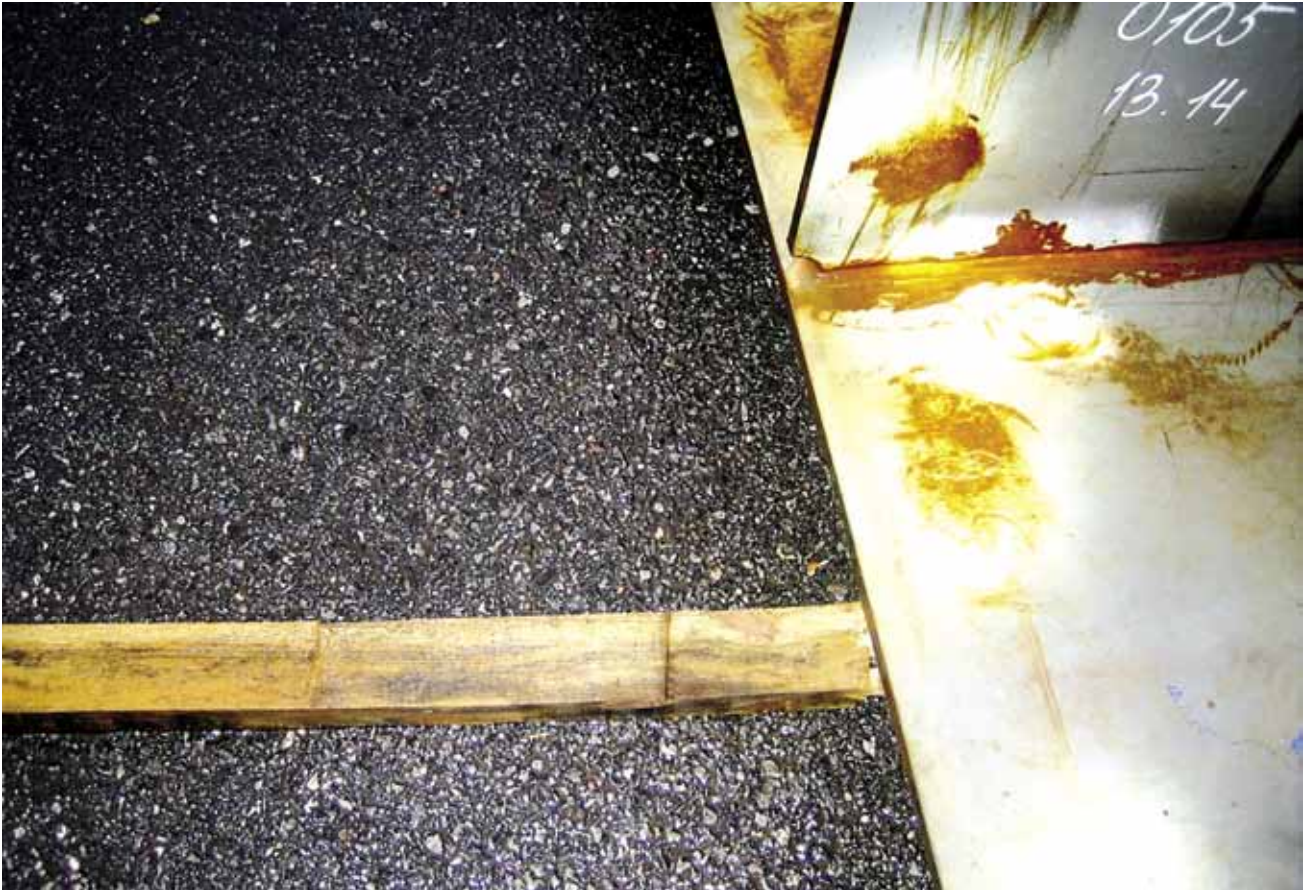
Kuva 3. Palkin alle asetettu aluspuu, joka on puristunut suuren painon alla.

Kun NN oli kiinnittämässä tarraimia palkin toiselle puolelle, alkoi palkki kaatua. NN olisi voinut laittaa tarraimet palkin toiselta, turvalliselta puolelta. Tätä ennen piti palkin pystyyn nostamiseen käytetty tarrain irrottaa ja kahta aiemmin asennettua vaakatarrainta löysätä, jotta kaksi muuta tarrainta saatiin kiinnitettyä palkkiin. Näillä oli myötävaikutusta tapahtumiin. Lisäksi palkin toinen pää kosketti maata ja palkin alle laitettu aluspuu oli painunut osittain kasaan tehden palkista mahdollisesti epävakaan.

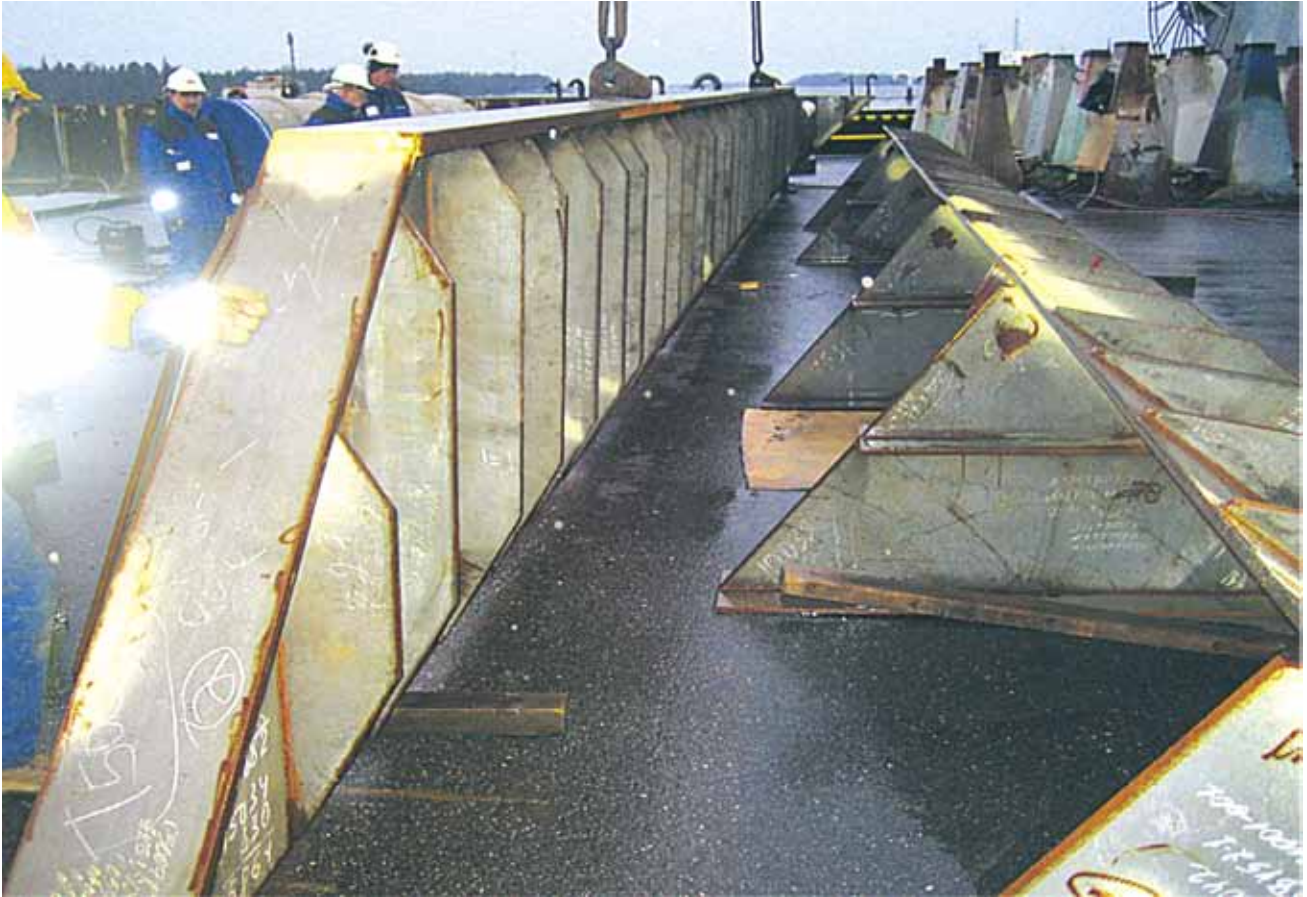
Kuva 4. Lavastettu tilanne ennen palkin kaatumista.

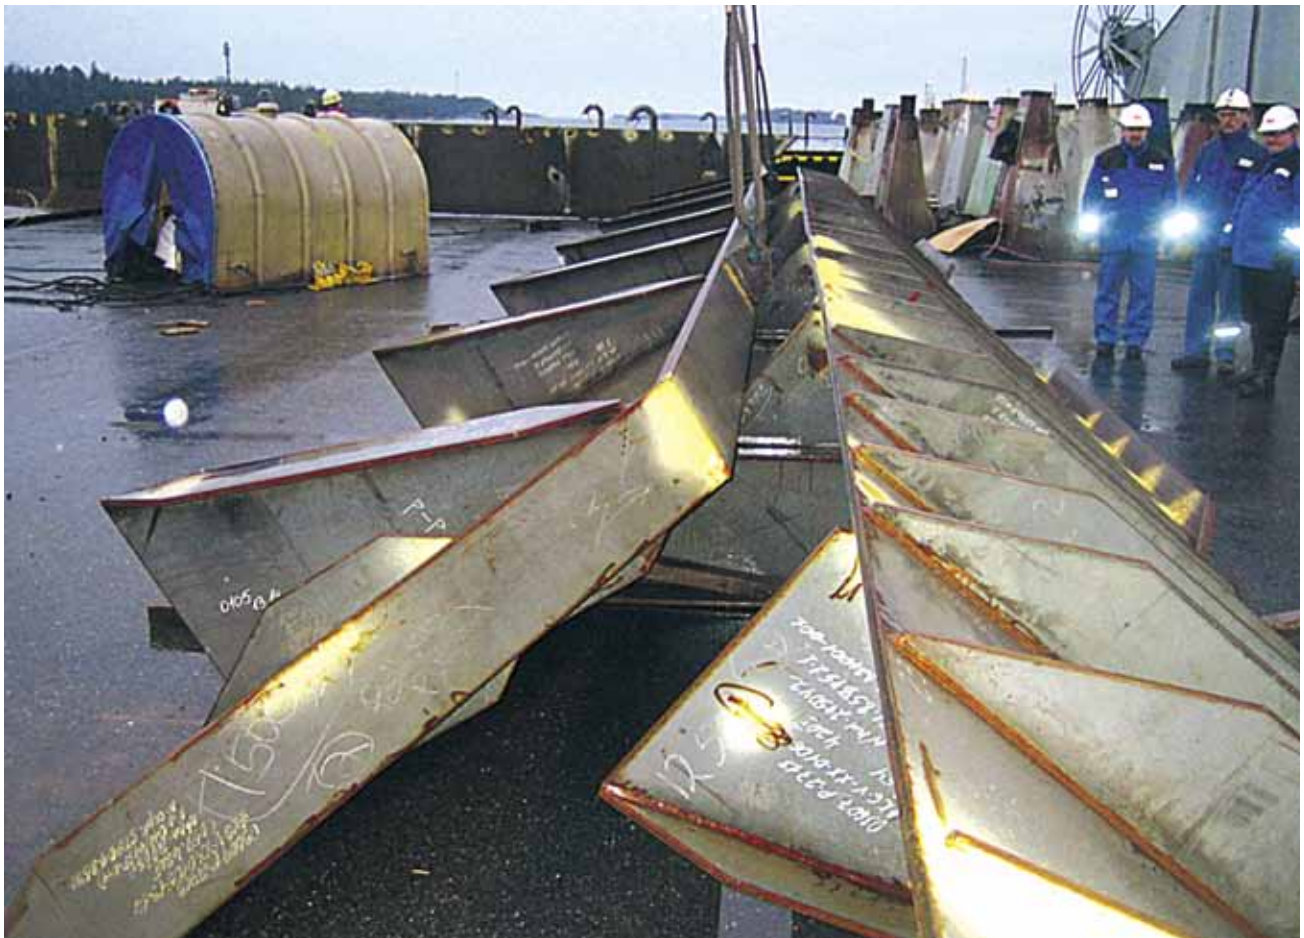
NN pauskautui kaatuvan palkin iskun voimasta takana olleeseen palkkiin selkä edellä ja puristui hetkellisesti palkkien väliin (Kuva 5). Silminnäkijöiden MM:n ja RR:n

Kuva 5. Lavastettu tilanne palkin kaaduttua ja iskettyä NN:ää.

Jokaiselle tarraimelle on oltava käyttö-, huolto- ja tarkastusohjeet sekä vaatimustenmukaisuusvakuutus. Taakkaa käännettäessä tai siirrettäessä tulee pysytellä aina levyn tai nostettavan taakan päässä, mutta ei sillä alueella, jonne taakka saattaa pudota tai luiskahtaa. Pitkän palkin nosto- ja kääntötyöt tulisi suunnitella tehtäväksi taakan päistä, jolloin sen alle jääminen minimoituu.
