Työpaikkaonnettomuuksien tutkinta (TOT)

20/97

Graafinen tuotanto

Kirjapainossa, jossa oli kaksi rotaatiopainokonetta, tapahtui räjähdysmäinen palo. Yksi työntekijä kuoli ja toinen sai vaikeita palovammoja.

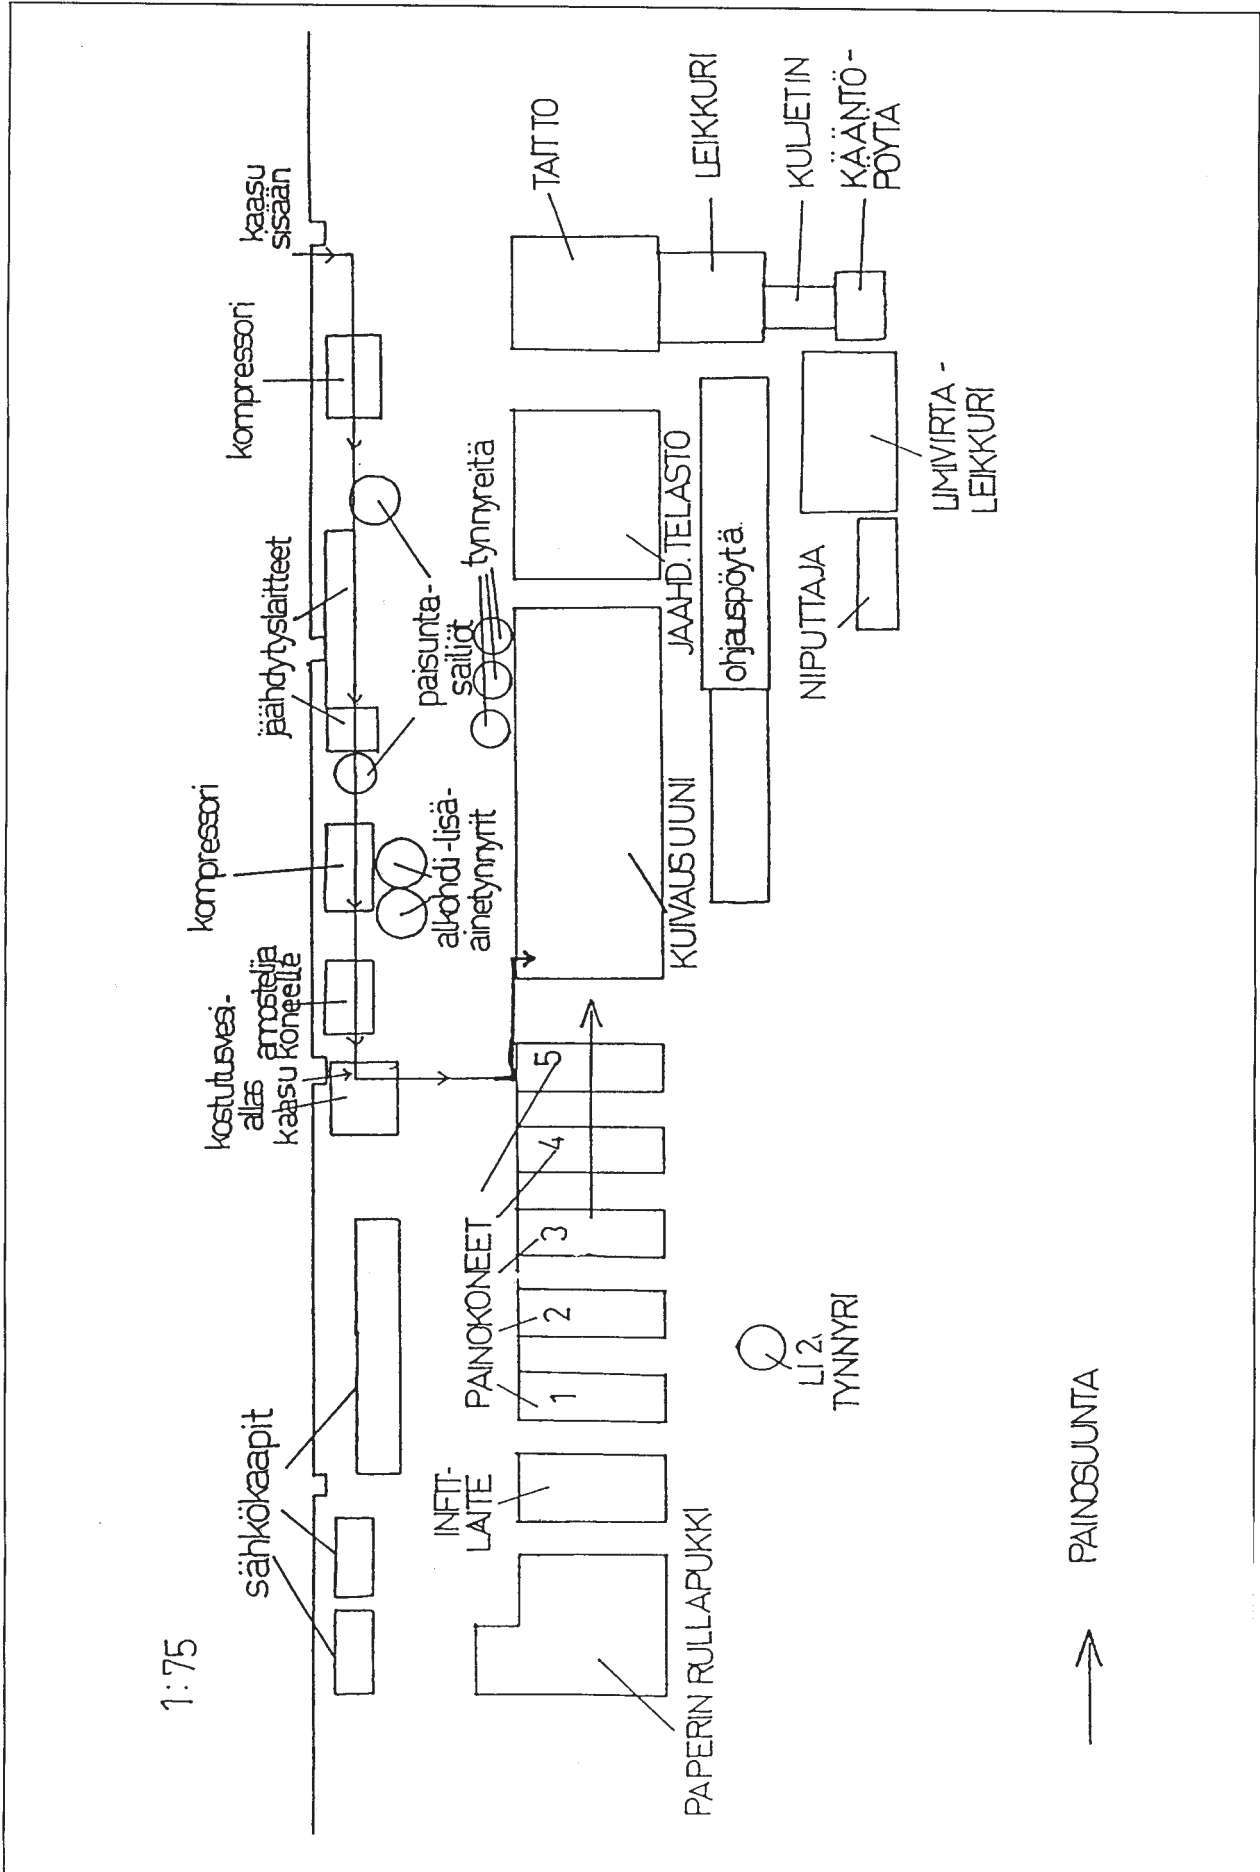
Kuivausuunin jälkeen on jäädytystelasto, taitto, leikkuri, limivirtaleikkuri ja niputtaja (ks. piirros).

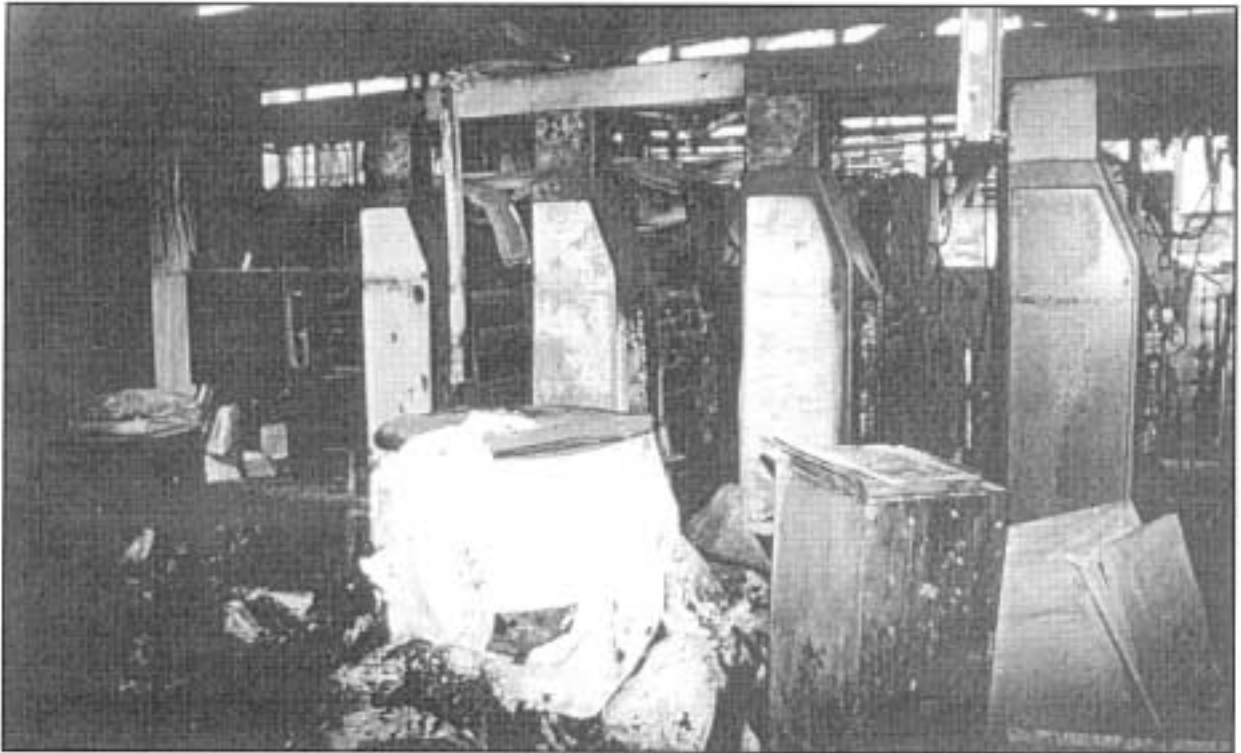
Kuva 1. Palon jäljet painosalissa.

Tulipalo ei levinnyt Pk2:n painosalista muihin tiloihin. Pk2 tuhoutui erityisesti painoväriyksiköiden 1 ja 2 kohdalta. Tällä kohtaa olivat myös lähes tyhjä ja täysi painokoneen pesuliuotintynnyri. Täysinäinen tynnyri oli vahingoittumaton palon jälkeen. Tyhjästä tynnyristä irtosi kansi ja sen päällä olleesta astiasta ei ollut havaintoa palon jälkeen. Betonilattia oli vioittunut pesuliuotintynnyrin ja painokoneen väliseltä alueelta. Niinikään painoyksiköiden 1 ja 2 edestä oli palanut puinen astinlauta sekä värit värikaukaloista. Painoyksiköiden 3 ja 4 painovärit olivat palon jälkeen vielä kaukaloissa. Painokoneessa ollut paperi oli palamaton viimeiseltä painoväriyksiköltä aina uunin loppuun saakka vaikka uunin sivuseinät olivat olleet auki tulipalon aikana (liitepiirros, kuva 1-4).

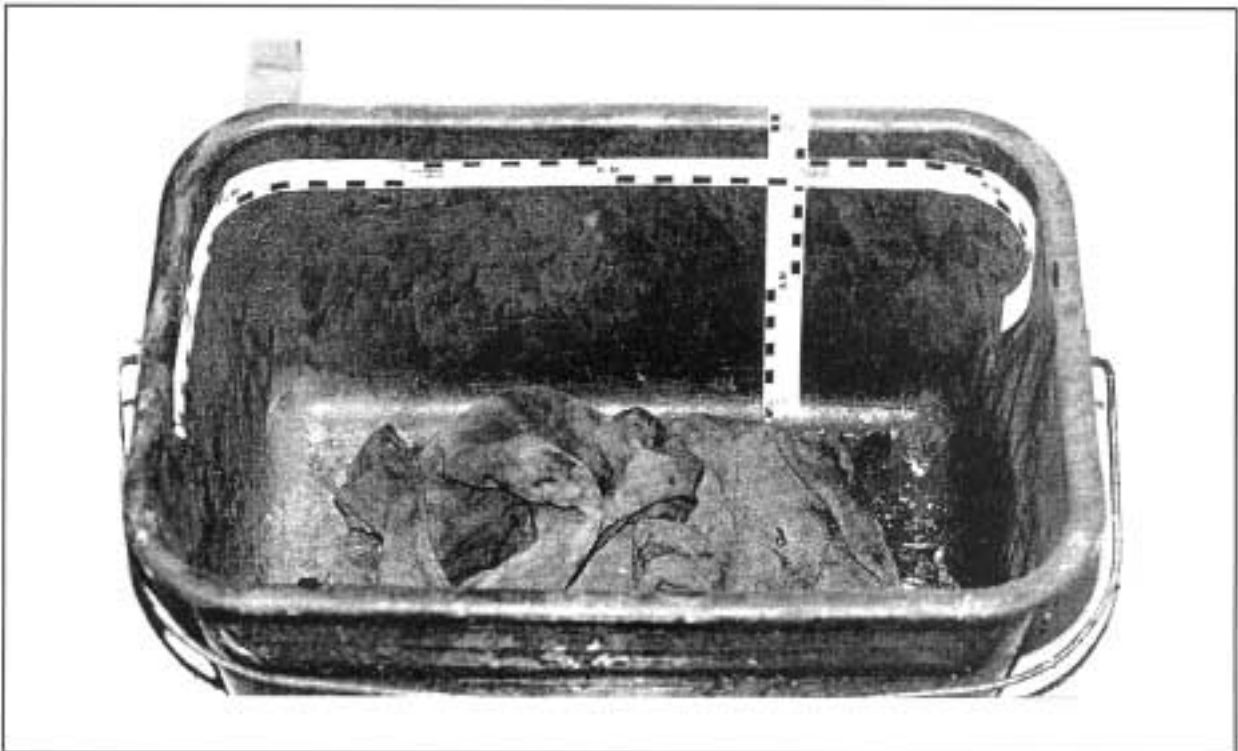
Kuva 2. Valokuva vastaavanlaisesta muoviastiasta kuin "lipa" -astia. Astian mitat ovat pit. 40 cm, lev. 30 cm ja syvyys 21 cm.

Painokoneen kumitelat pestään painolevyjen vaihdon yhteydessä pesuliuotimella. Liuotin oli 200 l:n tynnyrissä painoyksiköiden 1 ja 2 kohdalla noin puolentoista metrin päässä koneesta. Tynnyrin päällä oli kuvissa 5 ja 6 näkyvä muoviasiasta, johon liuotin pumpattiin muovisella käsipumpulla. Samassa muoviasiassa oli myös muutama pesurätti. Astia on ollut puolillaan tai alle pesuliuotinta. Onnettomuushetkellä käytössä oli Neste Alfan Lipa 2:ta.

Painoyksikön kumitelojen pesuliutin oli avoimessa, n. 20 litran muoviasiassa tynnyrin päällä. Muoviasias- sa oli myös pesussa käytettyjä rättejä. Uutta liuotinta pumpattiin muovisella käsipumpulla tynnyristä muovi- astiaan. Astian alla olleen tynnyrin viereen oli tuotu suljettu täysinäinen tynnyri. Tynnyrit sijaitsivat vierek- käin painoyksiköstä 1 ja 2 noin puolentoista metrin etäisyydellä. Käytössä oli ollut pesuliuotinta kauppani- meltään KIRHI AV, jonka käyttöturvallisuustiedotteen mukaan leimahduspiste on yli 23°C (tiedotetta ei ollut kirjapainolla, onnettomuuden jälkeen saatu tieto).
