# Työpaikkaonnettomuuksien tutkinta (TOT)

**42/97**

## Rakentaminen

# TOT 42/97

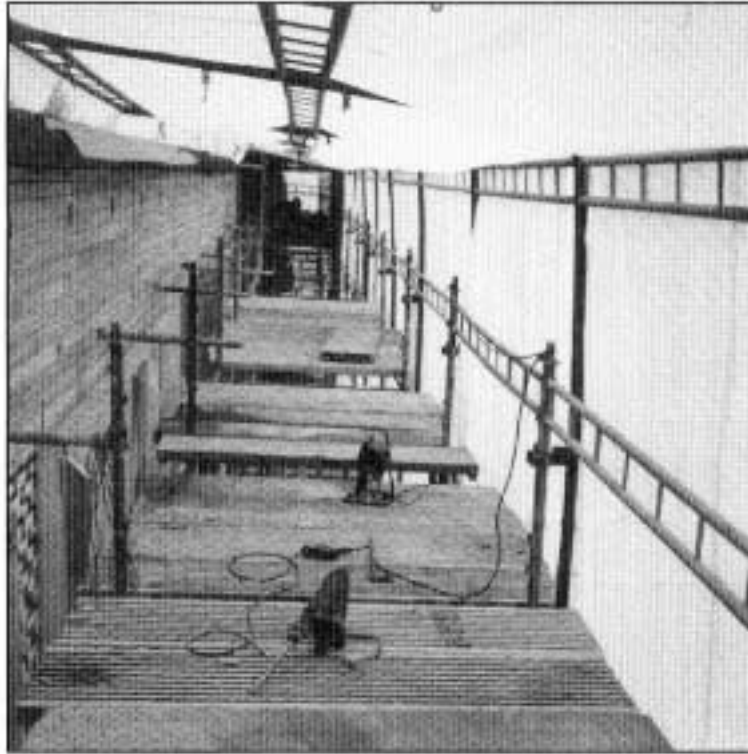
**Kuva 1. Taso, jolta NN putosi. Putoamiskohta on ensimmäinen aukko edestäpäin.**

Jälkeenpäin todettiin, että NN oli työskennellyt onnettomuushetkellä työtasojen päällä. Työtasoissa ei ollut telinevalmistajan asennusohjeen mukaisia jalkalistoja sitomassa niitä paikoilleen. NN putosi noin 5 m:n korkeudesta asfaltille ja menehtyi kahden viikon kuluessa (kuvat 1 ja 2).

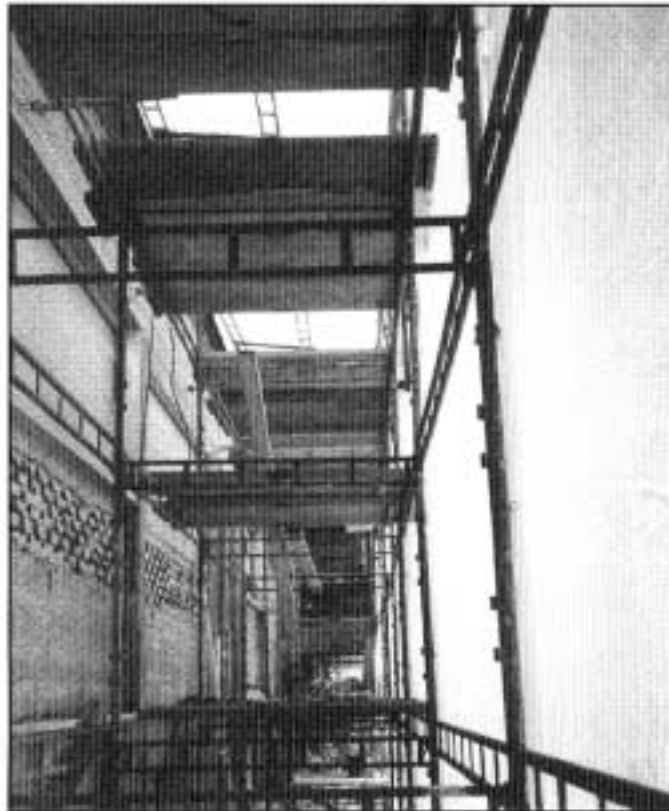
**Kuva 2. Yleiskuva alhaaltapäin. Putoamiskohta ensimmäinen aukko ylhäältä.**

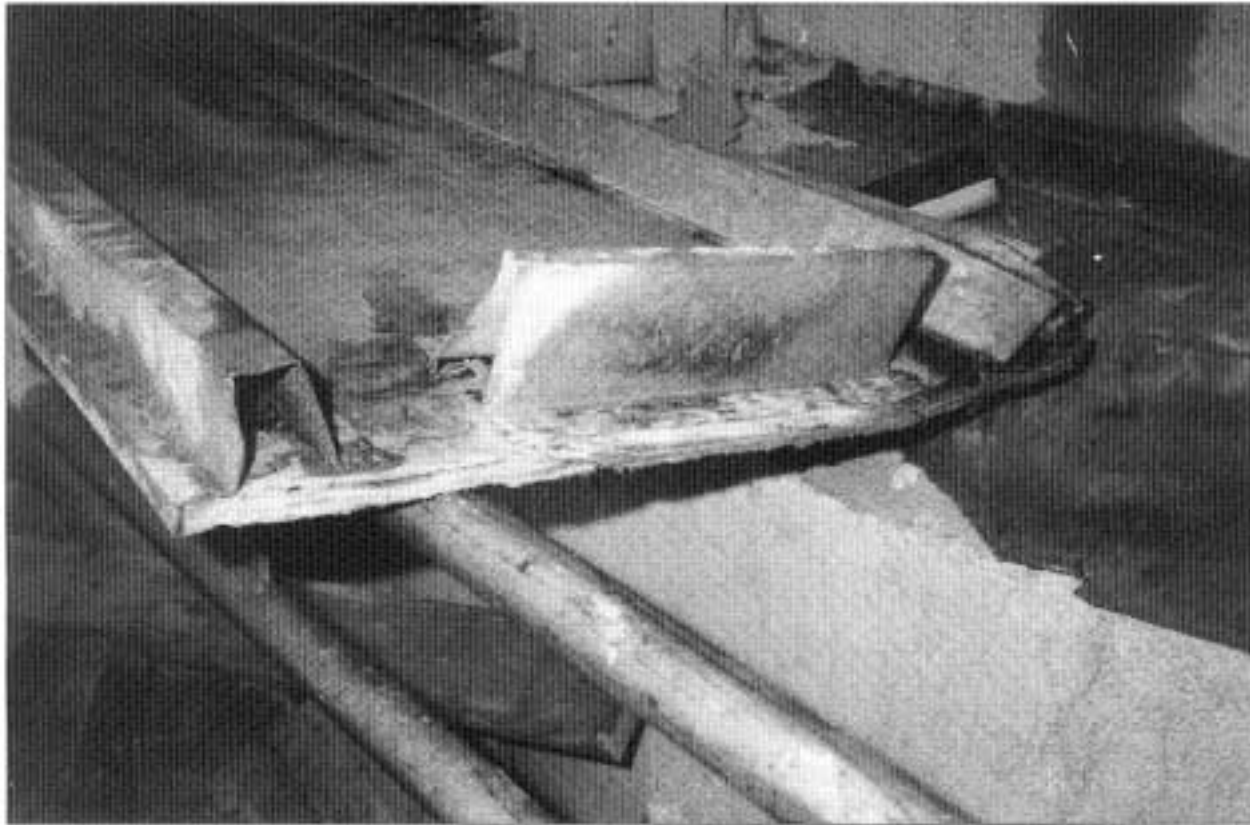
Pudonnut työtasot oli myös huonokuntoinen (kuva 4).

Kuva 3. Pudonneen työtason huonokuntoinen pää.

Kaikkien rakennustyömaalle toimitettavien telineiden kunto on tarkastettava rakennustyömaalla. Huomiota tulee kiinnittää työtasoihin, niiden kuntoon, kokoon ja soveltuvuuteen tarkoitettussa työssä.

Vaurioituneet telineosat tulee poistaa välittömästi työmaalta, jotta niitä ei käytetä telineen pystytyksessä.

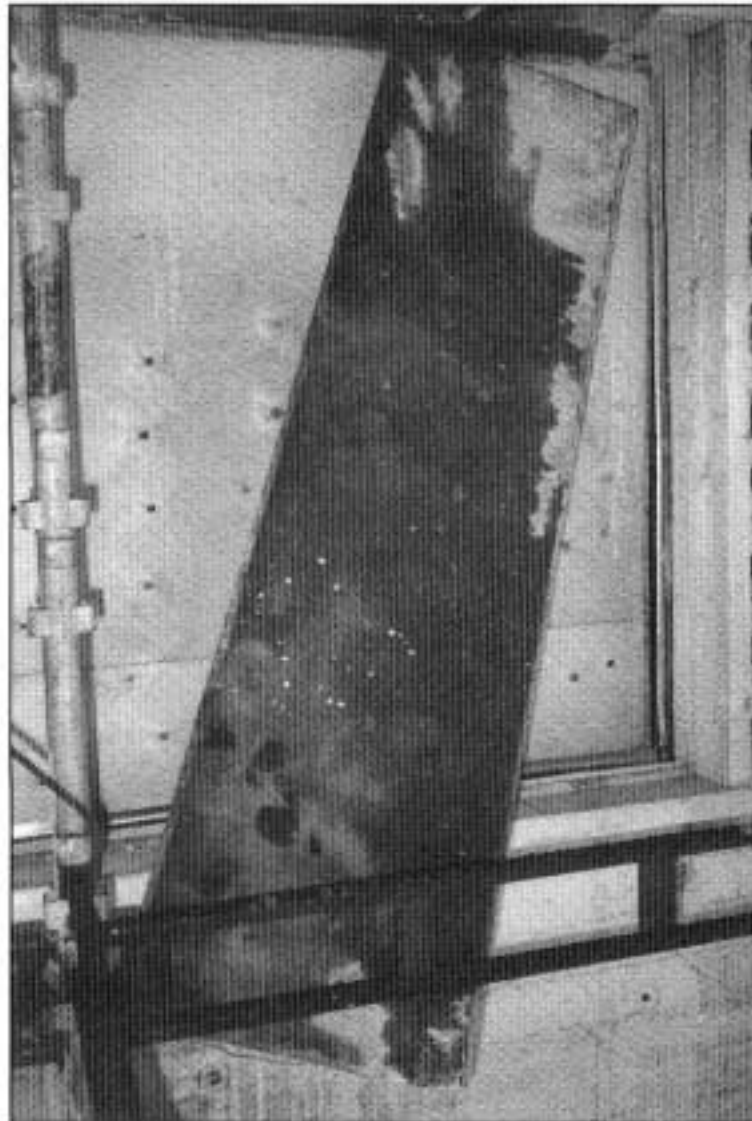
Putoamisen syy on jäänyt epäselväksi. NN on saattanut pudota työtasojen välisestä aukosta asentaessaan

aukkoon tulevaa työtasoa. Tähän viittaa pudonneen työtason putoamisasento ja -paikka (kuva 3).

Kuva 4. Telimeen ja seinän väliin pudonnut työtaso.

Telineiden asennustyön turvallisuuteen tulee kiinnittää huomiota. Työtasojen paikallaan pysyminen tulee varmistaa asennustyön kaikissa vaiheissa.

Jos samalla työskentelytasolla on eri pituisia työtasoja, se lisää etenkin asennustyön riskejä. Työmaalle on varattava riittävä määrä samankokoisia työtasoja. Asennustyötä tekevien tulee ilmoittaa esimiehille havaitsemistaan puutteista.
