1/92

Pyöräkuormaajan kuljettaja puristui kuoliaaksi sahalla nostolaitteen poikittaispalkin ja ohjaamon oviaukon alareunan väliin

## työpaikkaonnettomuuksien tutkinta (TOT)

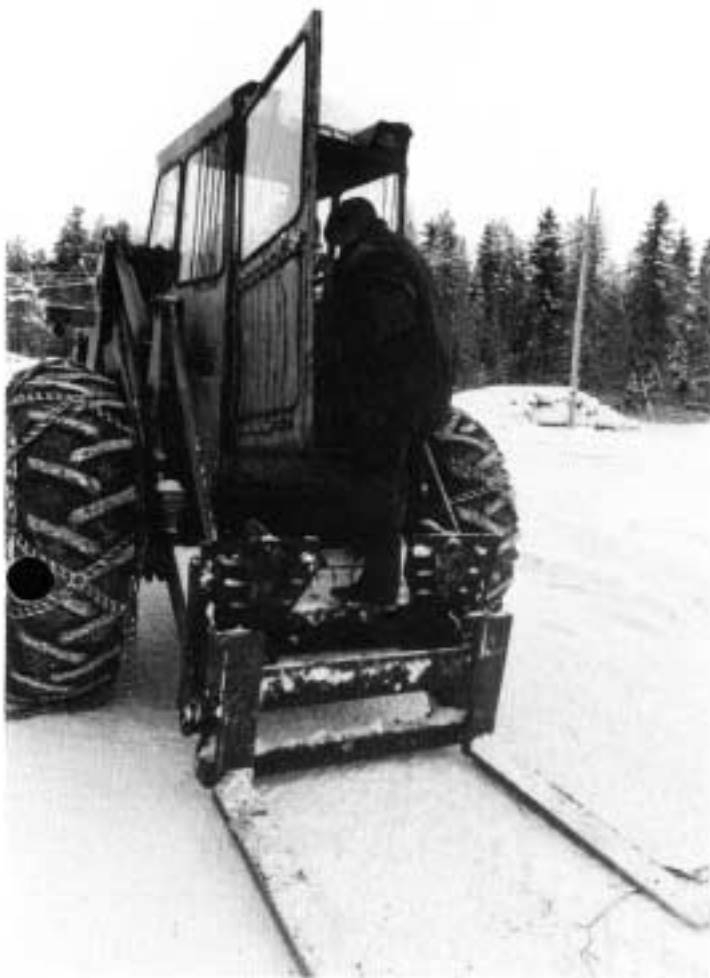
**Kuva 1. Haarukat alhaalla — suunnitellun mukainen nousemis- ja laskeutumistilanne.**

Kuormaajan ohjaamoon noustiin ja sieltä poistuttiin siten, että nostohaarukat laskettiin alas ja näin voitiin käyttää nostohaarukoiden rakenteita askelmina (kts. kuvat 1—2).

Koska onnettomuudessa osallisena olleessa kuormaajassa ei ole erillistä kulkutietä, on tarkoitettu nousu, nostolaite alhaalla, opastettava kaikille kuormaajaa käyttäville.

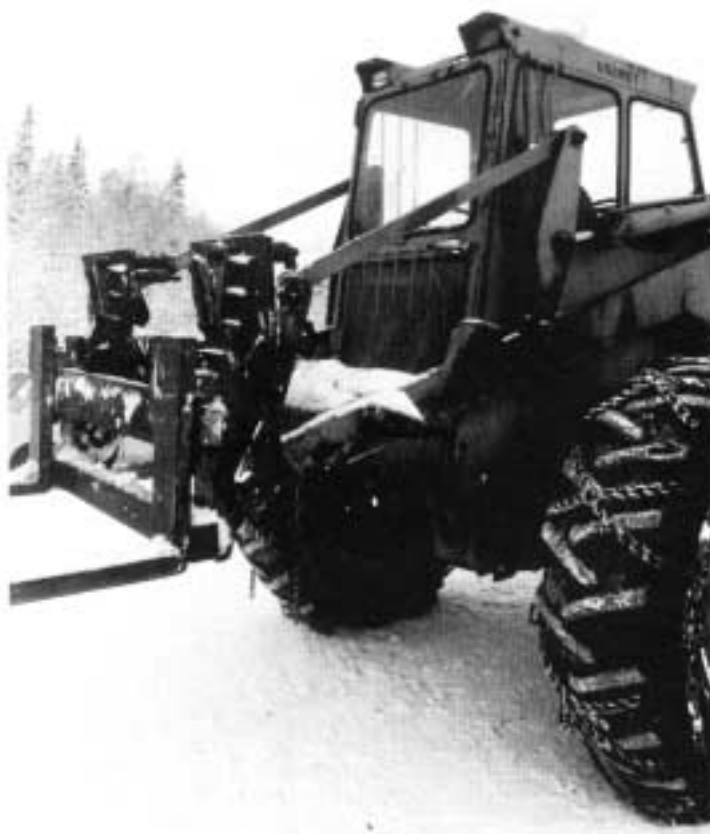
**Kuva 2. Nostovarret asennossa, jossa olivat tapaturman sattuesssa.**

Työvaiheesta todettiin, että N.N oli vienyt ri-manipun paikalleen ja peruuttanut n. 10 metriä. Tässä vaiheessa on N.N lähtenyt tuntemattomasta syystä poistumaan ohjaamosta tilanteessa, jossa nostovarret ja haarukat olivat vajaan metrin maanpinnasta. Maahan pääseminen vaati tällöin hyppäämistä. Nostovarsien tukipalkki ja oven alareuna muodostavat tällöin kiilamaisesti kapenevan puristumiskohdan, johon N.N on joutunut esim. liukastuttuaan (talviaika).

Ohjaamon ovea ei saa poistaa. Kun ovi on paikoillaan ei sattuneen työtapaturman kaltaista tilannetta voi syntyä.
