## Teematutkinta

### **TYÖKONEIDEN KULJETTAJIEN JÄÄMINEN KULJETTAMIENSA TYÖKONEIDEN YLIAJAMAKSI**

Työkoneiden seisontajarrujen kehittäminen ja  
käyttämisen varmistaminen

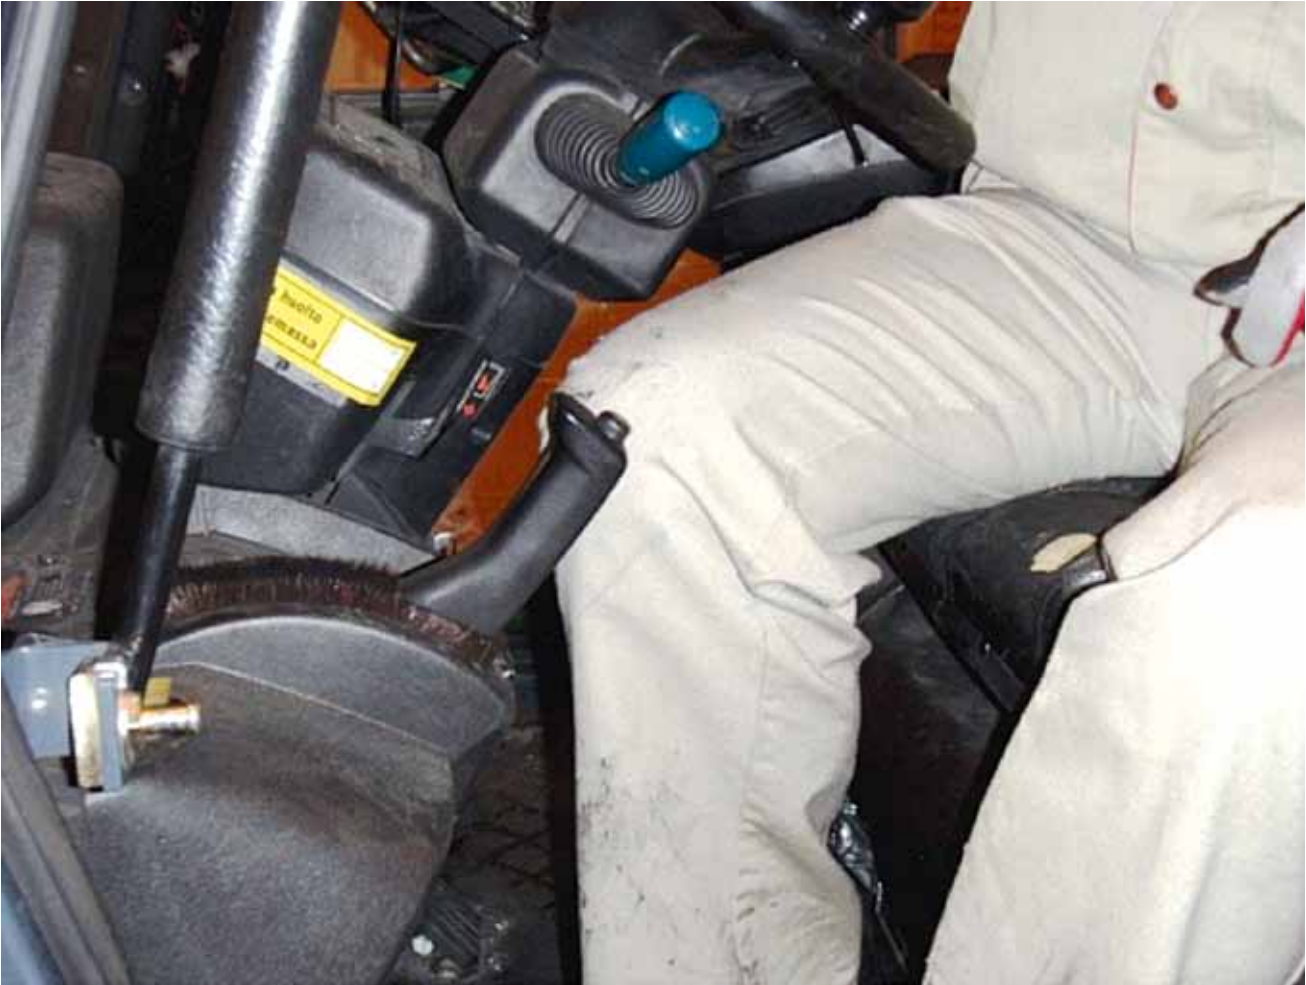
*Kuva 1. Kuvan seisontajarru haittaa kuljettajan poistumista ohjaamosta, jos seisontajarru laitetaan päälle ennen ohjaamosta poistumista.*

kääntää käytävän seinää kohden. Turvallista työmenetelmää valittaessa, tulee aina ottaa huomioon myös työkoneen rakenne ja työympäristö. Seisontajarru tulee sijoittaa työkoneen ohjaamoon helposti käytettävään kohtaan, mutta sen ei tule vaikeuttaa kuljettajan poistumista ohjaamosta (Kuva 1).

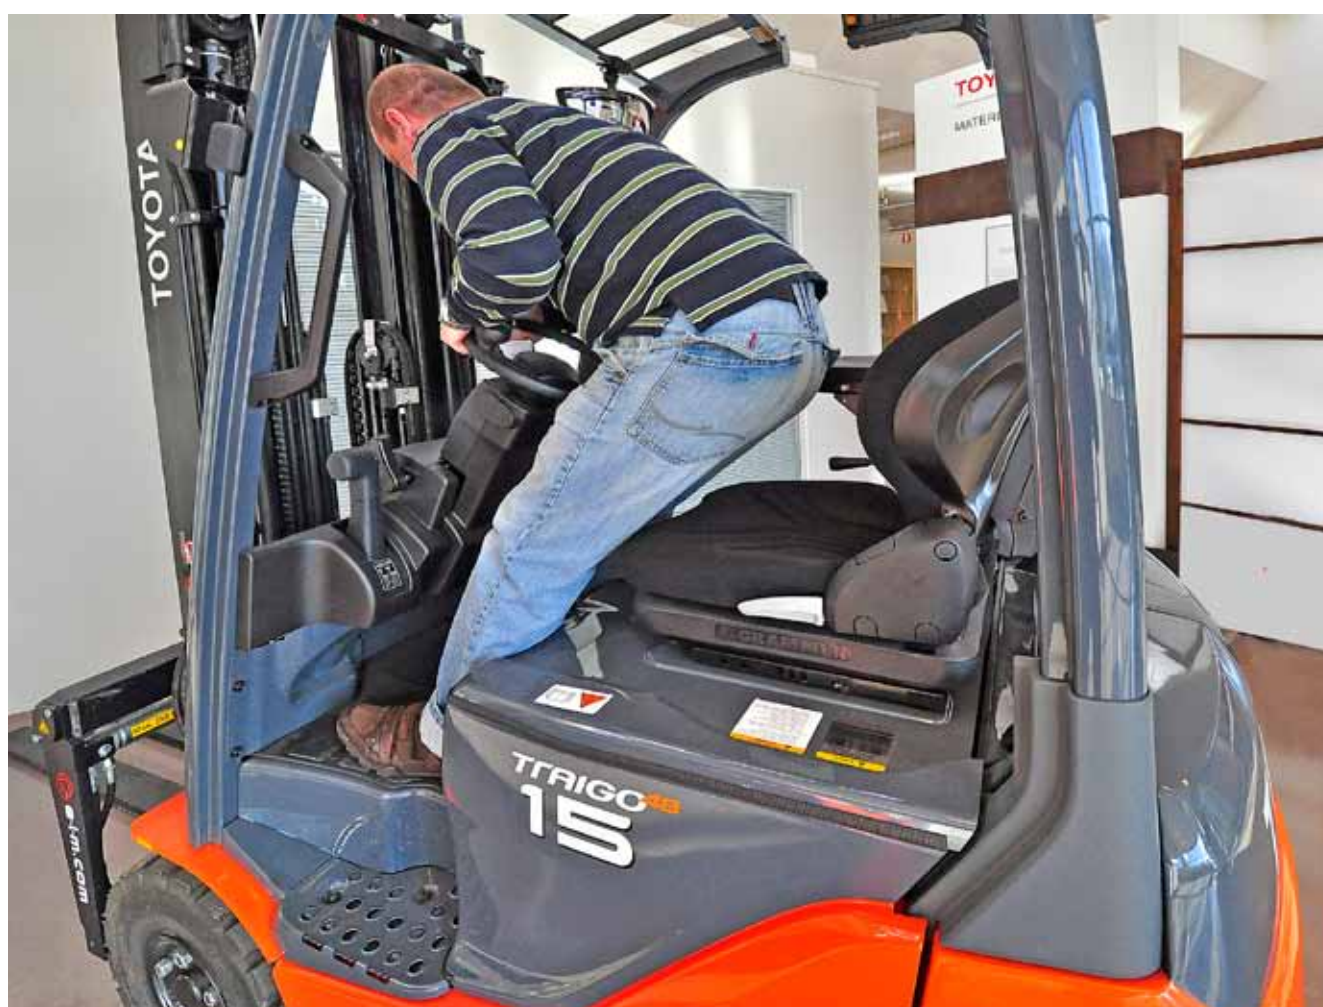
**Kuva 2. Työkoneen istuimen alle voidaan sijoittaa anturi, joka hälyttää seisontajarrun käytöstä tai automaattisesti kytkee seisontajarrun, jos kuljettaja poistuu istuimeltaan.**

Työkoneessa voi olla myös automaattisesti kytkeytyvä seisontajarru tai muu tahattoman liikkeelle lähdön estävä järjestelmä, joka voisi kytkeytyä päälle myös koneen pysähtyessä tai koneen oltua tietyn aikaa tyhjäkäynnillä. Päälle kytkeytyminen tulisi tapahtua työkoneelle ja sen käyttöolosuhteeseen parhaiten soveltuvalla aikaviiveellä. Tahattoman liikkeellelähdön estävä toiminto voisi kytkeytyä pois päältä esimerkiksi silloin, kun kuljettaja painaa kaasua. Nykyisin on käytössä myös järjestelmiä, jotka hälyttävät ääni- ja valomerkillä kuljettajaa, kun hän poistuu istuimelta (Kuva 2).

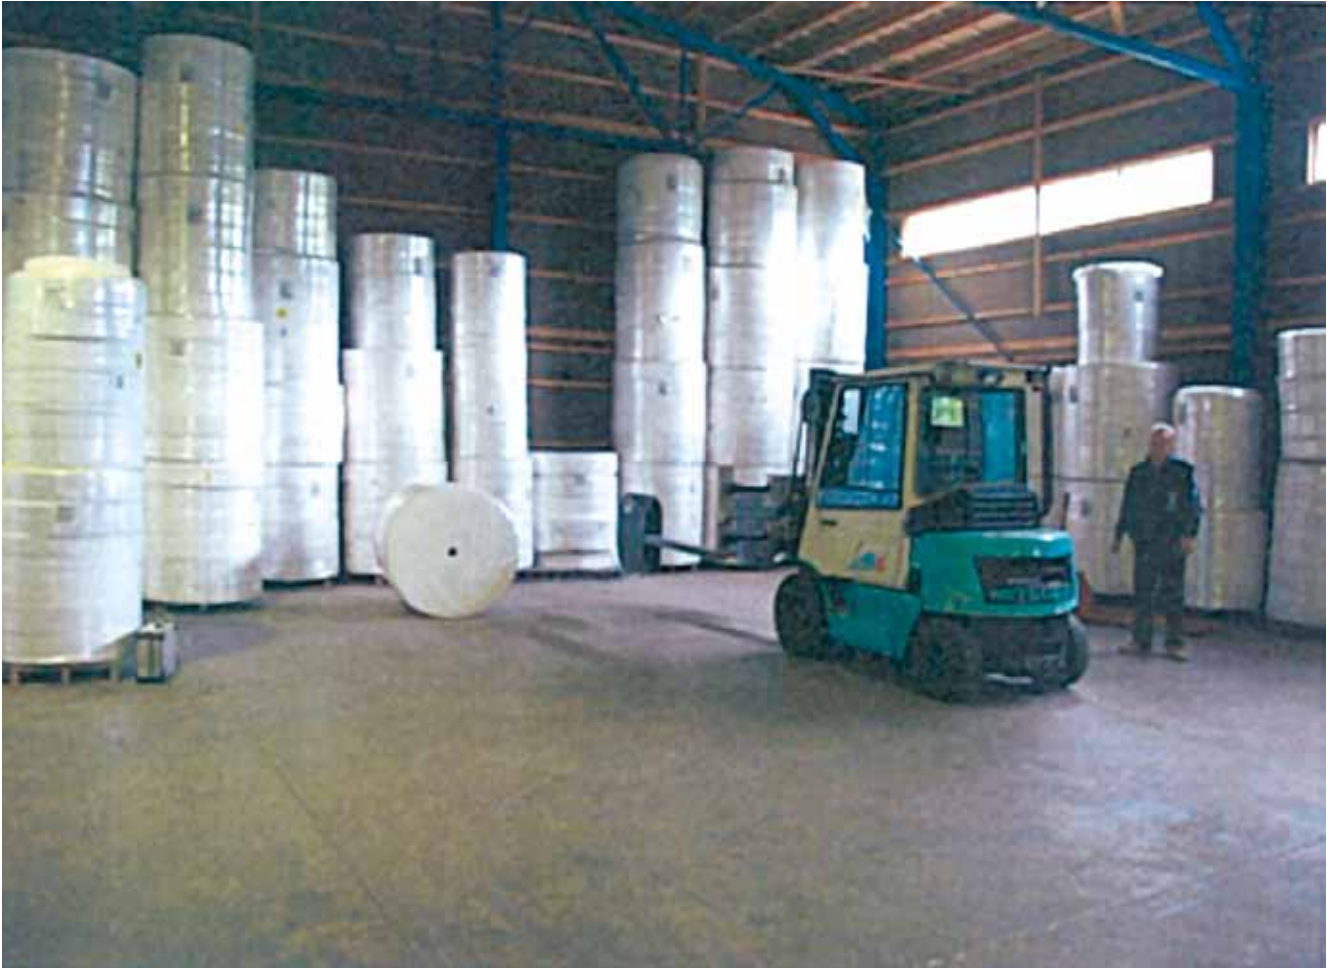
MM:n kertoman mukaan trukin seisontajarru ei ollut päällä. Varaston betonilattia oli siisti ja tasainen, eikä siinä ollut havaittavissa kaltevuutta. Puoliautomaattinen teollisuustrukki painoi 3 tonnia. Trukin vaihdeviiksi oli hyvin herkkä, ja se on saattanut mennä

***Tapaturman jälkeen otettu kuva. NN oli lattialla trukin etupuolella matalan kuiturullan edessä.***

ajoasentoon siinä vaiheessa, kun NN poistui ilmeisesti trukista soittaakseen puhelun klo 7.51. On myös mahdollista, että NN on mennyt suorittamaan nopeaa työtehtävää ja jättänyt vaihteen päälle. Trukki ei lähde tyhjäkäynnillä välittömästi liikkeelle, kun vauhti on pysäytetty. Trukin ohjaamossa oli tarra, jossa kehoitettiin laittamaan seisontajarru päälle trukista poistuttaessa.

Jälkikäteen tehdyssä kokeissa kylmänä ollut trukki lähti tasaisella betonilattialla hitaasti liikkeelle tyhjäkäynnillä, kun ajovaihte oli päällä. Metrin matkaan kului tuolloin useita kymmeniä sekunteja. Liikkeelle lähdön mahdollisti moottorin värinä ja nestekytin. Liikkeelle lähtö on sitä nopeampaa, mitä kylmempi moottori on. Juuri ennen trukin törmäystä NN:n oli vaikea havaita takaa tulleen trukin liikettä, koska trukin melutaso oli kohtalaisen korkea ja varastohalli kaikui. On mahdollista, että puhelut olivat saattaneet vaikuttaa NN:n normaalitoimintaan siten, että hän ei jostain syystä laittanut seisontajarrua päälle. Merkkiliike oli huoltanut trukin säännöllisesti.
