## Teematutkinta

### **VAARALLISTEN AINEIDEN KULJETUSSÄILIÖIDEN PESUUN LIITTYVÄT TYÖPAIKKAKUOLEMANTAPAUKSET**

Tutkittujen kuolemantapausten taustat, keskeiset syyt  
ja vastaavien tapaturmien torjuntakeinot.

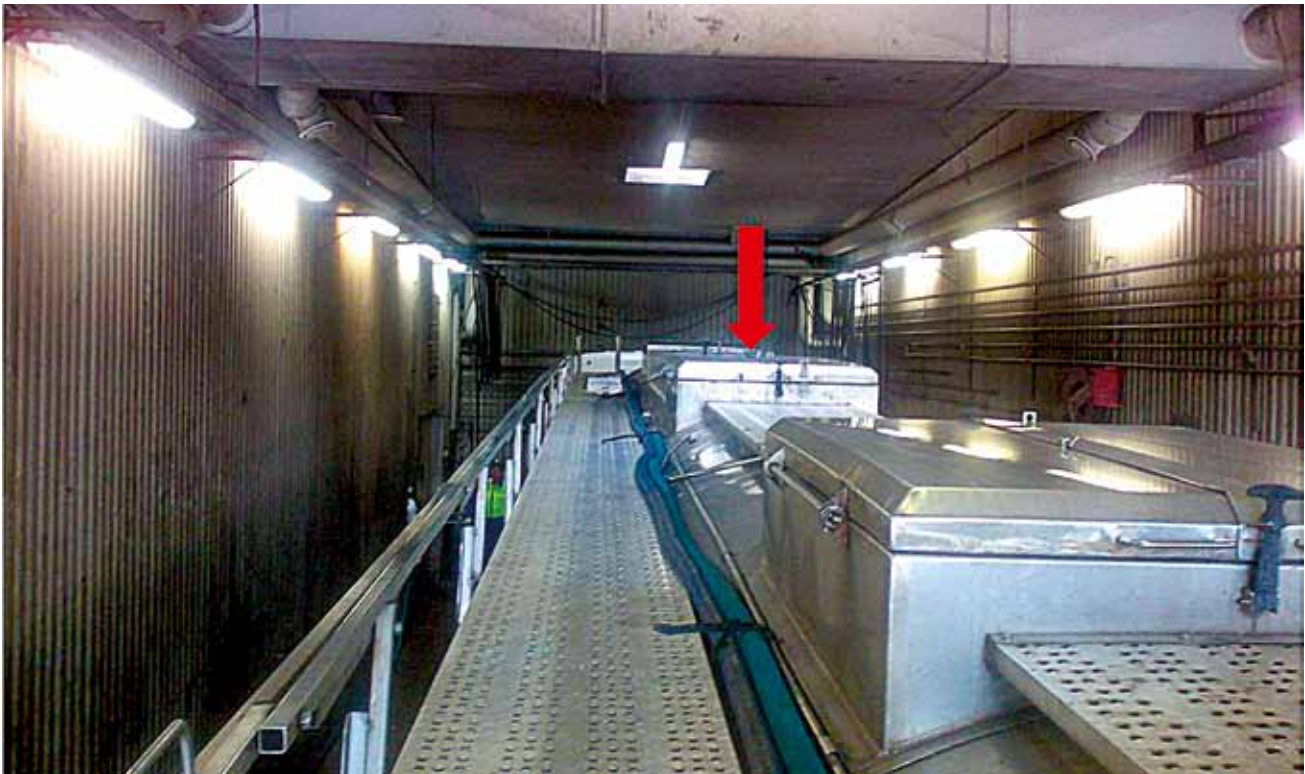
**Kuva 1. (YTOT 4/08). Näkymä säiliön päältä. Löytäessään NN:n huoltomiehet näkivät NN:n makaavan mahallaan säiliön päällä, auton etuosasta laskettuna toisen säiliöluukun päällä (punainen nuoli), kasvat kohti auton keulaa. Hänen vasen jalkansa oli nivuseen asti säiliön sisällä.**

Kahdessa tapauksessa (4/08, 4/11) säiliöauton kuljettajat olivat pesemässä raakätärpätin purun jälkeen autojen kuljetussäiliöitä. He menehtyivät myrkyllisiin höyryihin avatun säiliöaukon tuntumaan, osin säiliön sisäpuolella roikkuen. Toinen tapauksista sattui sisätiloissa. Yhdessä tapauksessa (13/96) säiliöauton kuljettaja pesi säiliön rikkihapon jäämistä ja laskeutui tikkaita käyttäen säiliöön korjaamaan pohjaventtiiliä. Ilmeisesti siihen kohtaan (alin paikka) oli jäänyt rikkihappoa erittäin korkeana pitoisuutena, joka syrjäytti hapen. Kuljettajan kumartuessa tähän paikkaan, hän menetti välittömästi tajuntansa. Näissä kolmessa tapauksessa kuljettajat eivät käyttäneet olleensa hengityksensuojainta.

Yhdessä tapauksessa (4/08) auton säiliöt pestiin ohjeiden vastaisesti sisätiloissa ja tehdasalueen ulkopuolella. Ohjeiden mukaan pesu tuli suorittaa aina ulkoilmassa ja heti lastin purun jälkeen sovitussa paikassa tehdasalueella. Kuljettaja ei myöskään ohjeiden mukaan käyttänyt ajoneuvossa ollutta hengityksensuojainta, jonka suojausvaikutus olisi kuitenkin ollut tässä tapauksessa riittämätön. Samankaltainen tilanne oli vuoden 2011 tapauksessa (4/11), jossa kuljettaja ei käyttänyt työnantajansa ohjeiden mukaisesti hengityksensuojainta. Yhdessä tapauksessa (13/96) kuljettaja ei noudattanut säiliön pesukieltoa tehdasalueella. Säiliön pesuyrityksessä

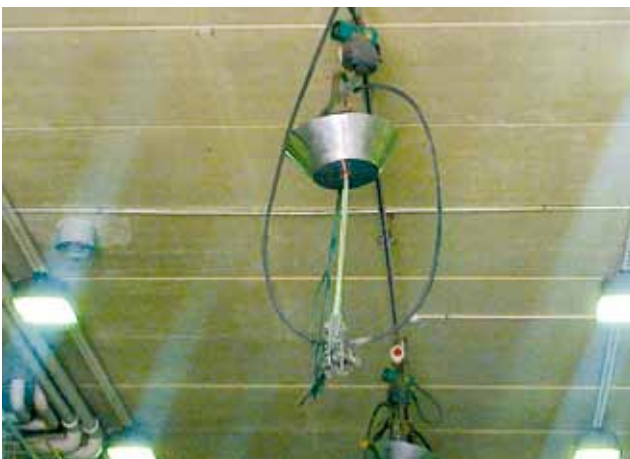
**Kuva 2. Pesuryityksen käyttämä automaattinen pesurin pesupää kuljetussäiliötä varten.**

liönsä pesutoimintoihin erikoistuneissa yrityksissä laajemminkin. Näiden lisäksi myös muiden ammattitaitoisten, turvallisuus- ja ympäristöasiat varmuudella hallitsevien pesuryitysten käyttömahdollisuus tulee huomioida riskienarvioinnissa (Kuva 2).

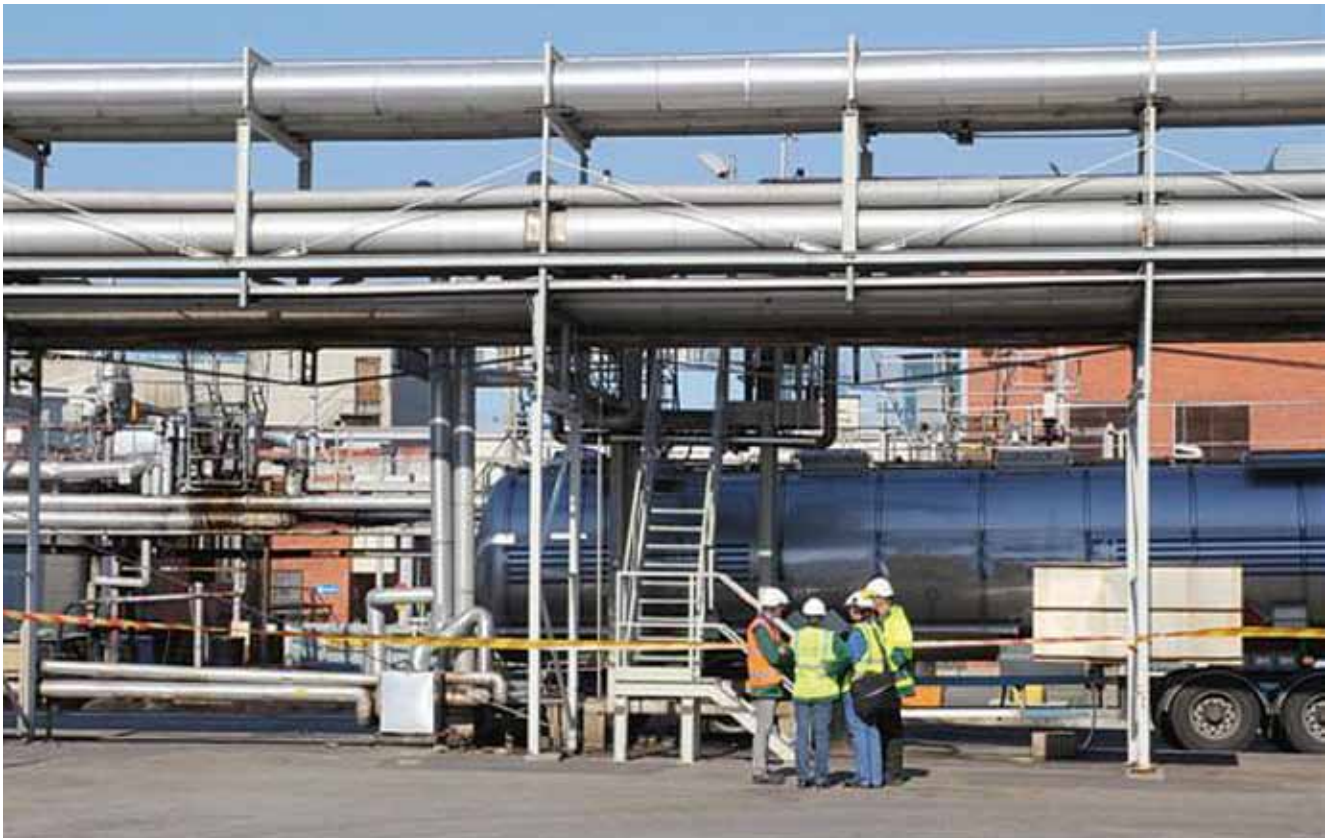
*Kuva 1. Ajoneuvo tapahtuman jälkeen pesupaikalla.*

Kuorma-auton kuljettaja NN oli purkanut raakatärpättikuorman kemian tehtaalla myöhään illalla. Kuorman purussa ei ollut ongelmia. Kuljetusajoneuvo oli tyypillinen perävaunullinen säiliöauto, jonka perävaunussa ja vetoautossa molemmissa oli kolme säiliöosastoa. Kuitattuaan kuorman purun valvomossa, NN oli siirtänyt kuorma-auton purkauspaikalta sadan metrin päässä olevalle pesupaikalle. Hänet löydettiin menehtyneenä avoimena olevan miesluukun päältä varhain seuraavana aamuna. Hänen

päänsä ja kätensä olivat miesluukusta säiliön sisällä. Hän oli ilmeisesti kurkkinut pesun aikana säiliöön tutkiakseen pesutulosta. Raakatärpätistä epäpuhtautena esiintyvä metyylimerkaptani on erittäin haihtuva ja myrkyllinen aine, joka suurina pitoisuuksina voi aiheuttaa tajunnanmenetyksen ja jopa kuoleman.

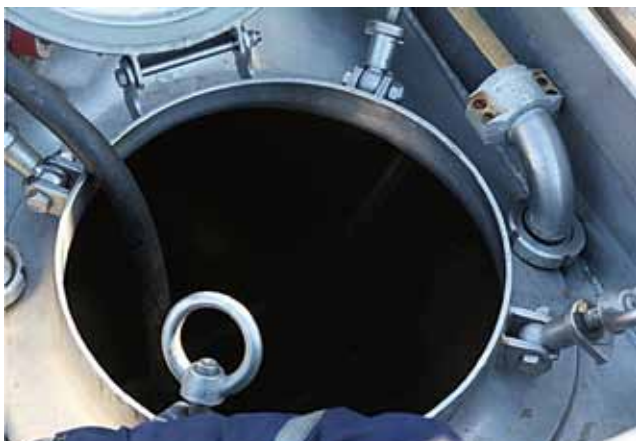
**Kuva 2. Viimeksi pestyn säiliön suuaukko ja sen sisällä NN:n käyttämä pesuletku.**

etummainen osasto oli pesty ja siihen oli höyrytys menossa. Perävaunun toisessa päätyosastossa oli pesu menossa. Ajo-neuvon muut osastot olivat tyhjiä. Tutkinnan mukaan pesuvesien poistopumpun toiminnassa on saattanut olla toimintahäiriöitä pesutapahtuman aikana. Kuljettajia oli neuvottu yleisesti että paikalla olevalla taululla ottamaan yhteyttä ongelmatapauksissa valvomoon, mutta pesun aikana NN ei ottanut yhteyttä ohjaamoon.
