## **PAPERIKONEEN RULLAMIES PURISTUI PAPERIKONEEN TELOJEN VÄLIIN PUHDISTAESSAAN TELAA**

Paperikoneen rata oli katkennut ja normaalin käytännön mukaan kolmen työntekijän työryhmä alkoi ajaa paperirataa päälle. Kun paperikone oli jo käynnissä, rullamiehenä työskennellyt operaattori NN (50-v.) näytti työtoverilleen käsimerkeillä menevänsä paperikoneen alakertaan. Muut jatkoivat paperiradan päälle ajamista. Kun NN ei tullut pois alakerrasta, häntä mentiin etsimään sieltä. NN löydettiin pahoin loukkaantuneena paperikoneen alakerrasta. NN oli mennyt puhdistamaan kuivaushuovan ohjaustelaa, joutunut nieluun ja puristunut kahden telan kapeaan väliin.

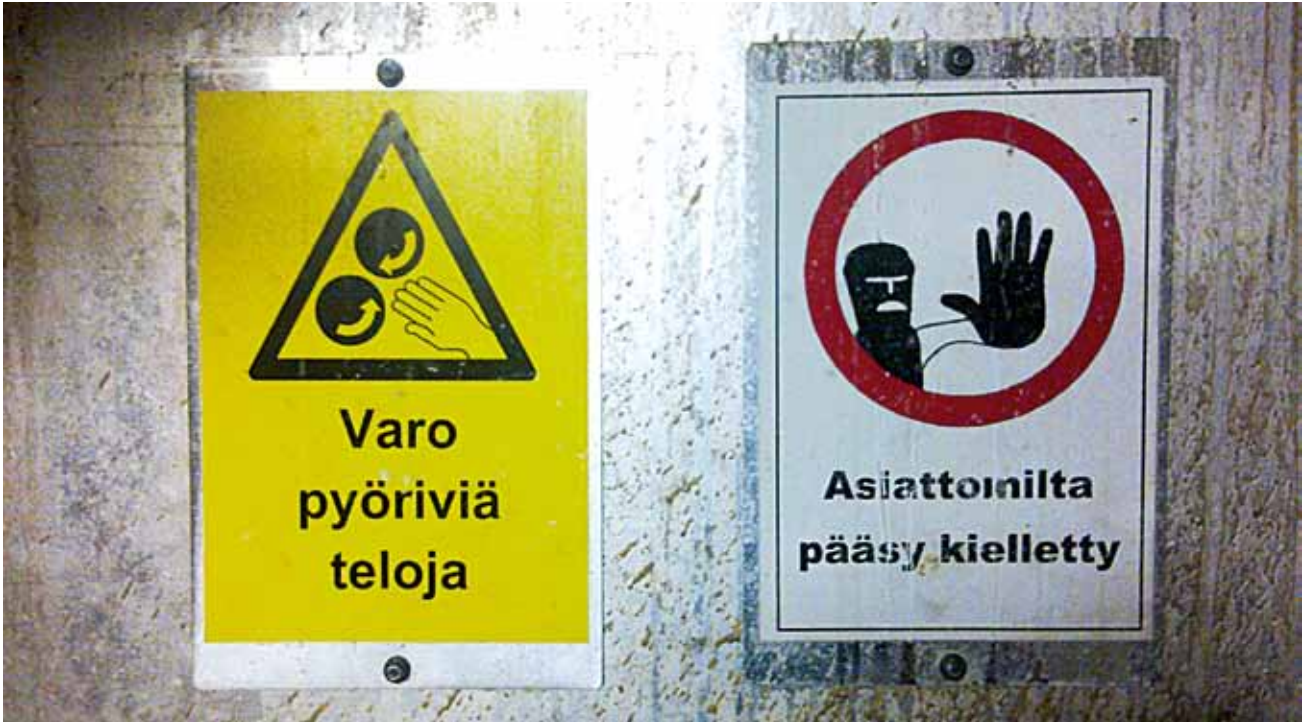
*Kuva 1. Paperikoneen alakerran liukuovessa olleet varoitustarrat. NN avasi liukuoven ja meni paperikoneen alapuoleiseen tilaan.*

Paperikoneen ollessa jo käynnissä, kuivassa päässä toiminut 50-vuotias operaattori NN näytti käsillään merkin työtoverilleen siitä, että hän menee vielä paperikoneen alakertaan. NN meni ilmeisesti varmistamaan sen, että siellä ei ollut ylimääräistä palokuormaa tai ettei ylimääräinen paperisilppu tms. aiheuttaisi uutta radan katkeamista. Tavallisesti paperisilpun siivoamisessa ja poistamisessa telojen, köysien ja huovan välistä käytettiin paineilmaa ja pitkävartisia tarttujia. Paperikoneen alle meno oli yleisellä tasolla kielletty koneen ollessa käynnissä, ja sitä varten alakerran liukuoveen oli kiinnitetty varoitus pyörivistä teloista sekä ”asiattomilta pääsy kielletty” - tarra (Kuva 1).

Tarkoituksellinen tai tahaton vaara-alueelle meno voidaan turvallistaa käyttämällä erilaisia turvalaiteratkaisuja. Tällöin vaara-alue tulee suojata ja rakentaa sellaiseksi, että sinne meneminen pysäyttää ajoissa ja luotettavasti vaaraa aiheuttavat liikkeet yms. Turvalaitteita käytettäessä on otettava huomioon niiden mahdollinen vikaantuminen ajan myötä, eli ne tulee valita tai rakentaa turvallisesti vikaantuviksi. Tarvittaessa oviin tms. vastaaviin paikkoihin tulee kiinnittää varoitustarroja vaara-alueista (kts. kuva 2).

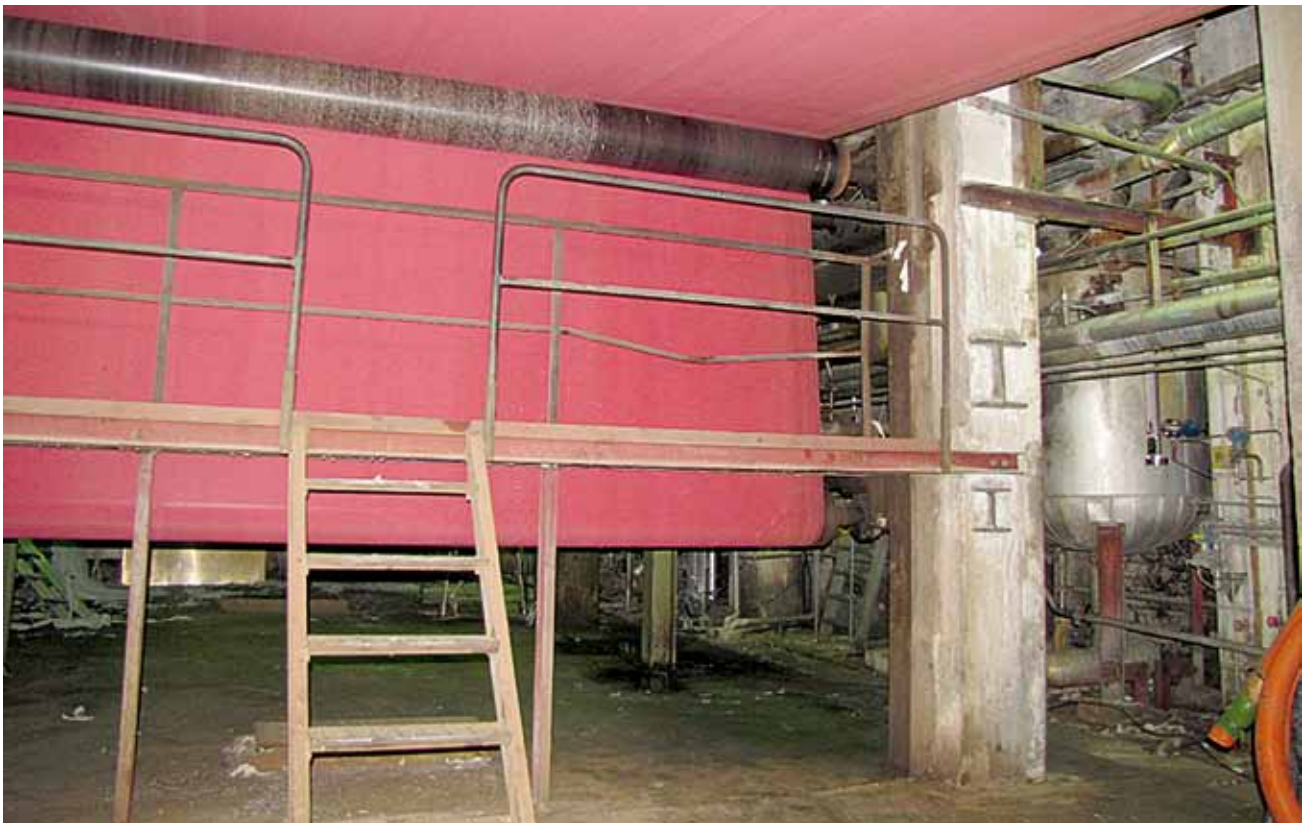
Jossain vaiheessa NN:ää alettiin kaivata, koska hän ei ollut palannut ylös käyttötasanteelle. NN löydettiin paperikoneen alakerrasta kuivatushuovan alla olleen työta-son vierestä (Kuva 2). Tutkinnan perusteella on päätelty, että NN oli mennyt paperikoneen alla olleelle työtasolle puhdistamaan kuivaushuovan ohjaustelaa poikkeuksellisesti mukaan olleella ”karhunkielellä”. Karhunkieltä käytettiin ainoastaan päällystysaseman sauvojen ja kehtojen puhdistamiseen, mutta ei muissa työtehtävissä. Muilla paperitehtaan vuoroilla ei ollut tapana puhdistaa kiillotushuovan ohjaustelaa, koska heidän mielestään sillä ei ollut merkitystä paperinlaatuun eikä radan katkea-

**Kuva 2. Työtaso, jolla NN työskenteli. Kuvassa myös kuivaushuopa ja ohjaustelan oikea pää, jota NN oli oletettavasti mennyt puhdistamaan tapaturmahetkellä karhunkielellä.**

Kuivaushuovan ja telan synnyttämän nielun korkeus oli työtasolta mitattuna 165 cm. NN oli yli 180 cm pitkä, joten hän oli joutunut työskentelemään työtasolla kumarassa asennossa, mahdollisesti pää kumarassa. Kädessään hänellä oli paperitehtaassa tavanomaisesti käytetyt viiltosuojakäsineet, jotka olivat kämmenpuolelta nitrilipinnoitetut, paremman tartunnan aikaansaamiseksi. Kun NN oletettavasti puhdisti telaa karhunkielellä, jolloin hänen käsi joutui nieluun mahdollisesti tahmean käsineen johdosta. NN puristui ohjaustelan ja sen takana olleen toisen telan väliin ja lensi työtason suojakaidetta vasten. Työtason kaide vääntyi iskun voimasta. Telojen välinen rako oli 14 cm (Kuva 3). Tapaturmalla ei ollut silminnäkijää. NN:n tekemää työvaihetta ei ollut ohjeistettu tehtäväksi paperikoneen ajon aikana.

miseen. Työtaso oli ollut tarpeeton jo pitkän aikaa prosessimuutosten johdosta. Tapaturman jälkeen kyseinen työtaso purettiin.

Työtaso, jolla NN työskenteli tapaturmahetkellä, oli ollut jo pitkään tarpeeton. Työtasolla työskenneltäessä nieluun joutumisvaara oli hyvin todennäköinen, mikäli paperikone oli käynnissä. Tapaturman jälkeen kyseinen työtaso purettiin.
