Teematutkinta

LASTAUSLAITUREILLA JA - TERMINAALIEISSA SATTUNEET TYÖPAIKKAKUOLEMAT

Tutkittujen kuolemantapausten taustat, keskeiset syyt ja vastaavien tapaturmien torjuntakeinot.

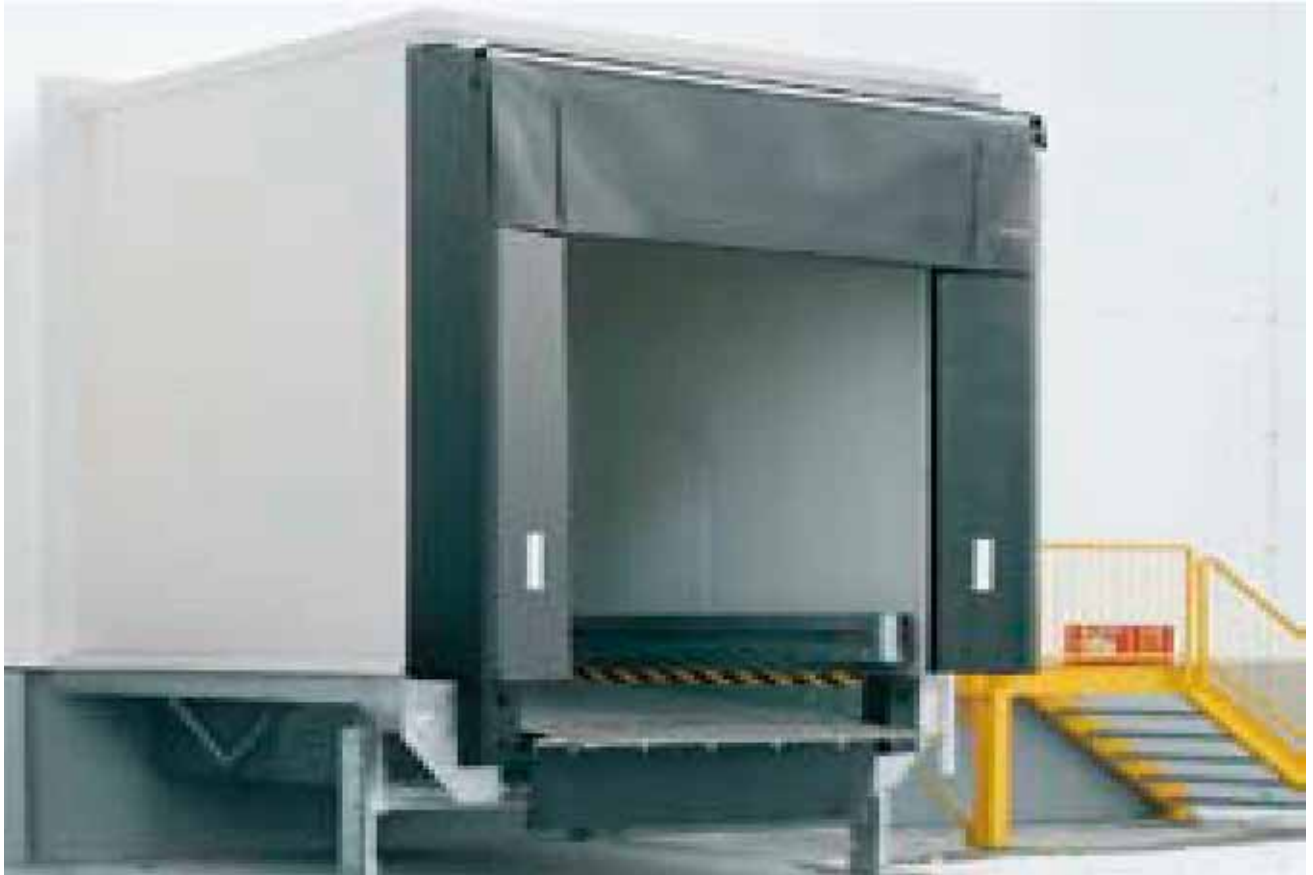
Kuva 1. Esimerkki kuormaustilasta, joka sisältää kuormaussillan ja kuormaustiivisteet ja ne voidaan asentaa myös jälkikäteen valmiin rakennuksen eteen. Näin voidaan koko varastotila käyttää hyväksi ja samalla säästää rakennuskustannuksia (<http://www.mesvac.fi/tiedostot/katalogi/85022-Verlade-FIN.pdf>).

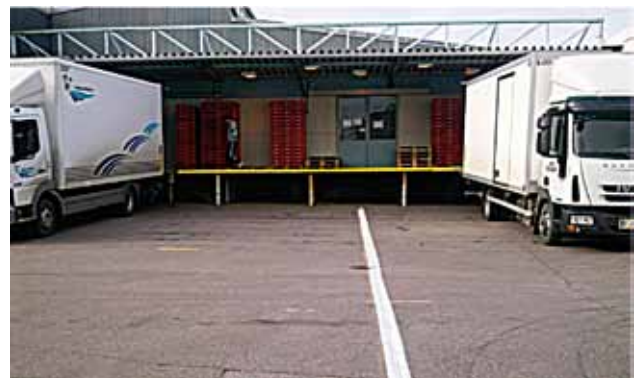
Kuva 2. Lastauslaiturin eteen tulee maalata peruuttamista helpottavat raidat.

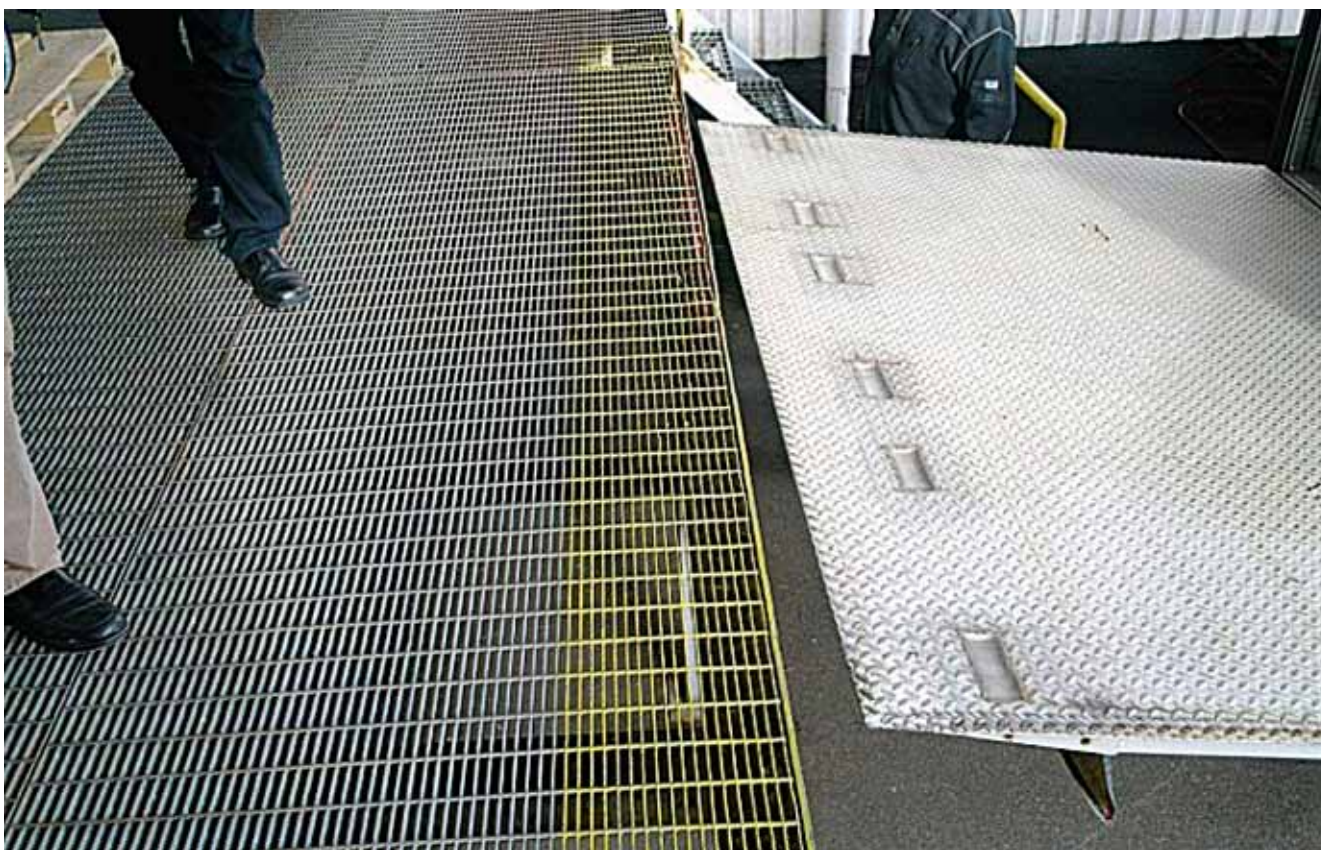
Kuva 3. Lastauslaiturin reuna on hyvä maalata muusta laiturista erottuvalla värillä. Kuvassa näkyy selvästi myös ongelma, jos laiturin edessä oleva maaperä ei ole vaakasuorassa tai kuorma-autoa ei ajeta kohtisuoraan laituria kohden.

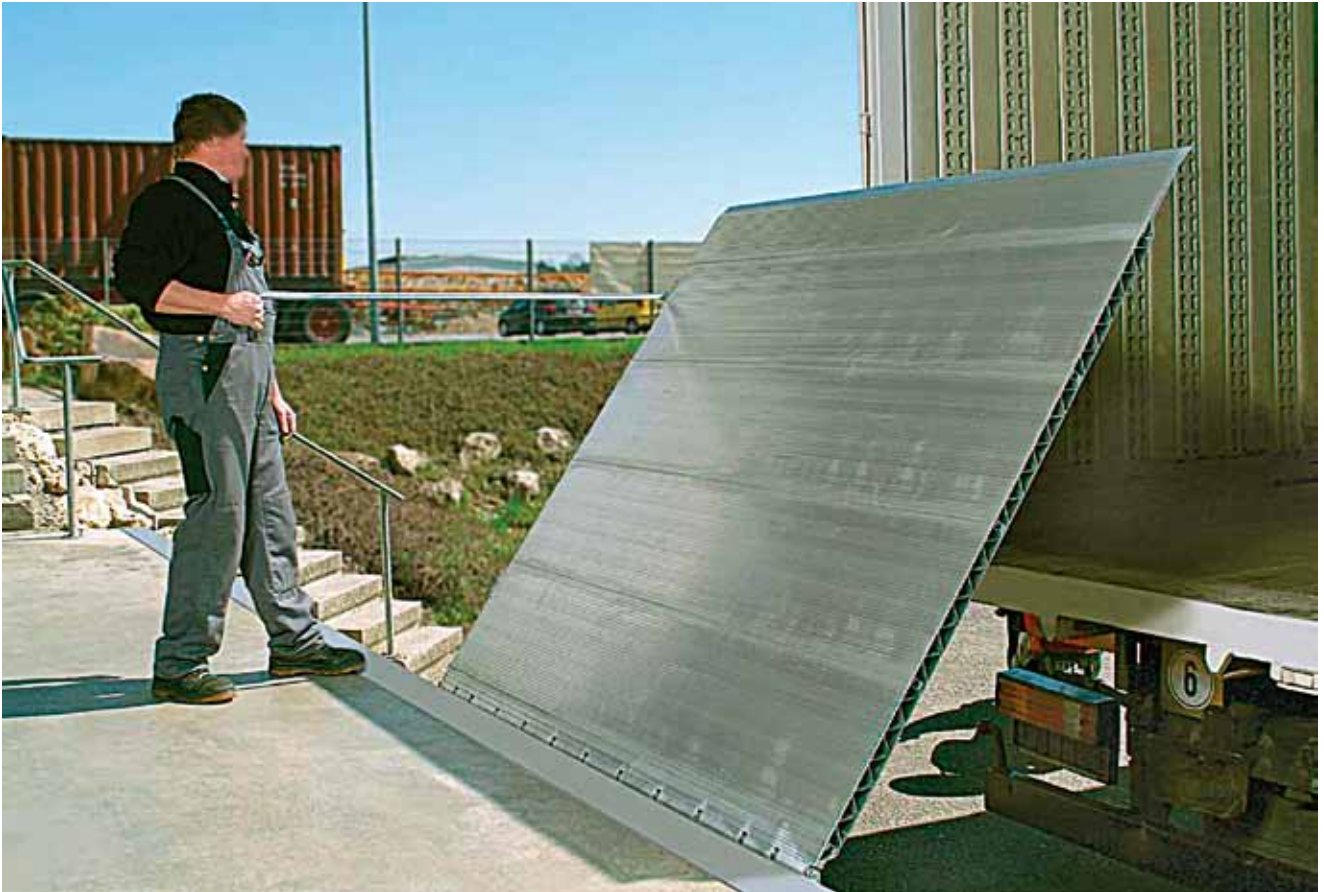
Kuva 4. Esimerkki leveästä laiturisillasta, jossa on lasku- ja nostokahva (<http://www.lintec.fi/PDF/Laiturisillat.pdf>).

Tuotteiden purku ja lastaus on suunniteltava ja toteutettava niin, että laiturisillan käyttö ei aiheuta vaaraa työntekijöille. Laiturisilta ei saa olla vapaasti kaatuva. Vapaasti kaatuva laiturisilta voi sen nostovaiheessa kaatua työntekijän päälle tai sen kaatamisvaiheessa työntekijä voi horjahtaa sen mukana. Laiturisillassa voidaan esimerkiksi käyttää jousikevennystä ja liikeradan pysäyttävää rajoitinta tarvittavaan kohtaan.

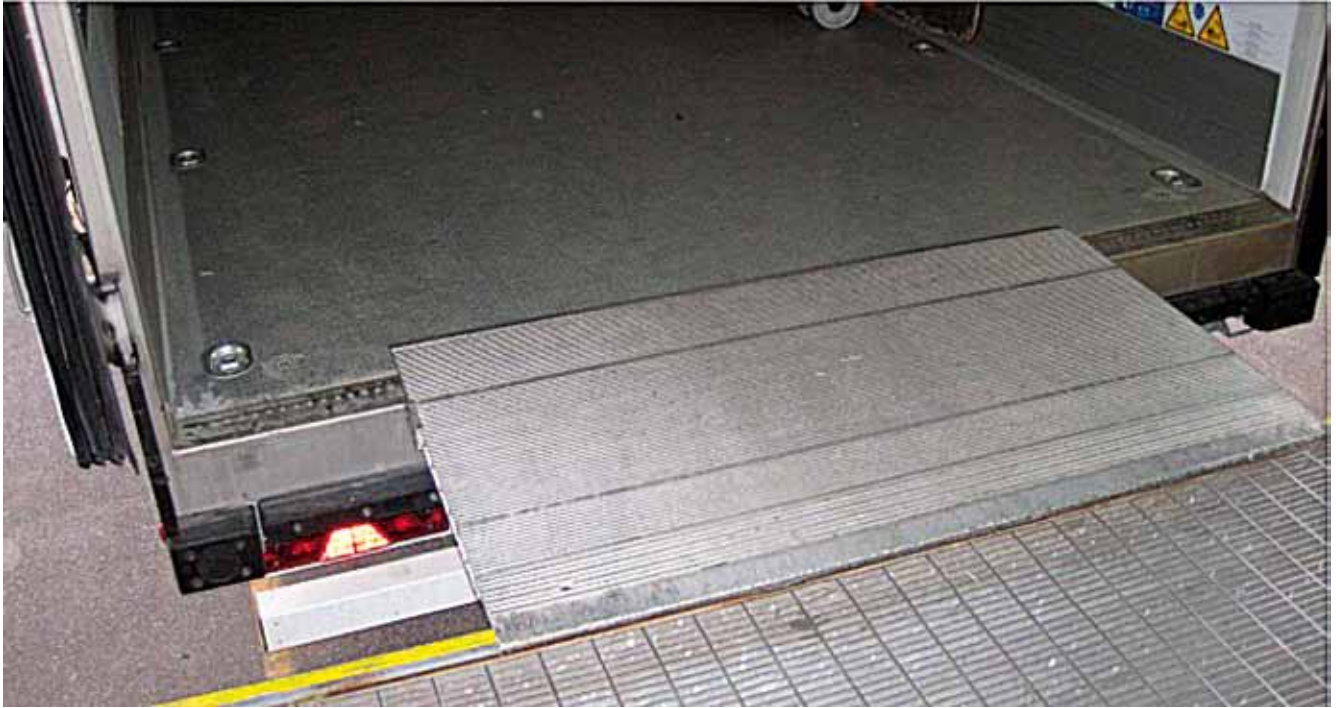
Kuva 5. Esimerkki liian kapeasta laituriin kiinnitetystä lastaussillasta, jossa on putoamisvaara sivullepäin.

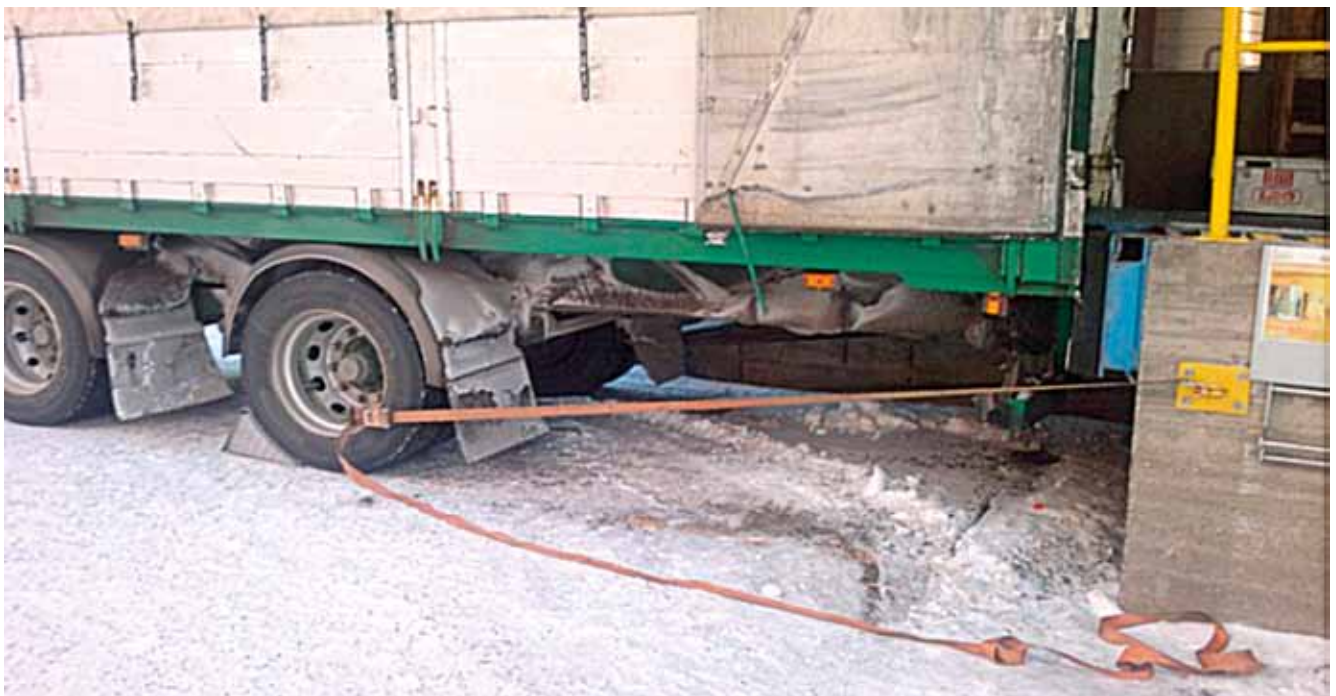
**Kuva 6. Esimerkki kiilojen käytöstä ja ajoneuvon kiinnittämisestä luotettavasti kuorman sidon-
taliinalla.**

Koska ajoneuvo saattaa lastauksen tai purun aikana helposti liikkua ja lähteä itsestään liikkeelle, tulee lastaus- ja purkauspaikan turvallisuudesta vastaavan kiinnittää lastauslaiturin viereiseen seinään kyltti:

Käsijarru päälle!

Kiilat pyörien eteen!

Sido ajoneuvo kiinni lastauslaituriin!

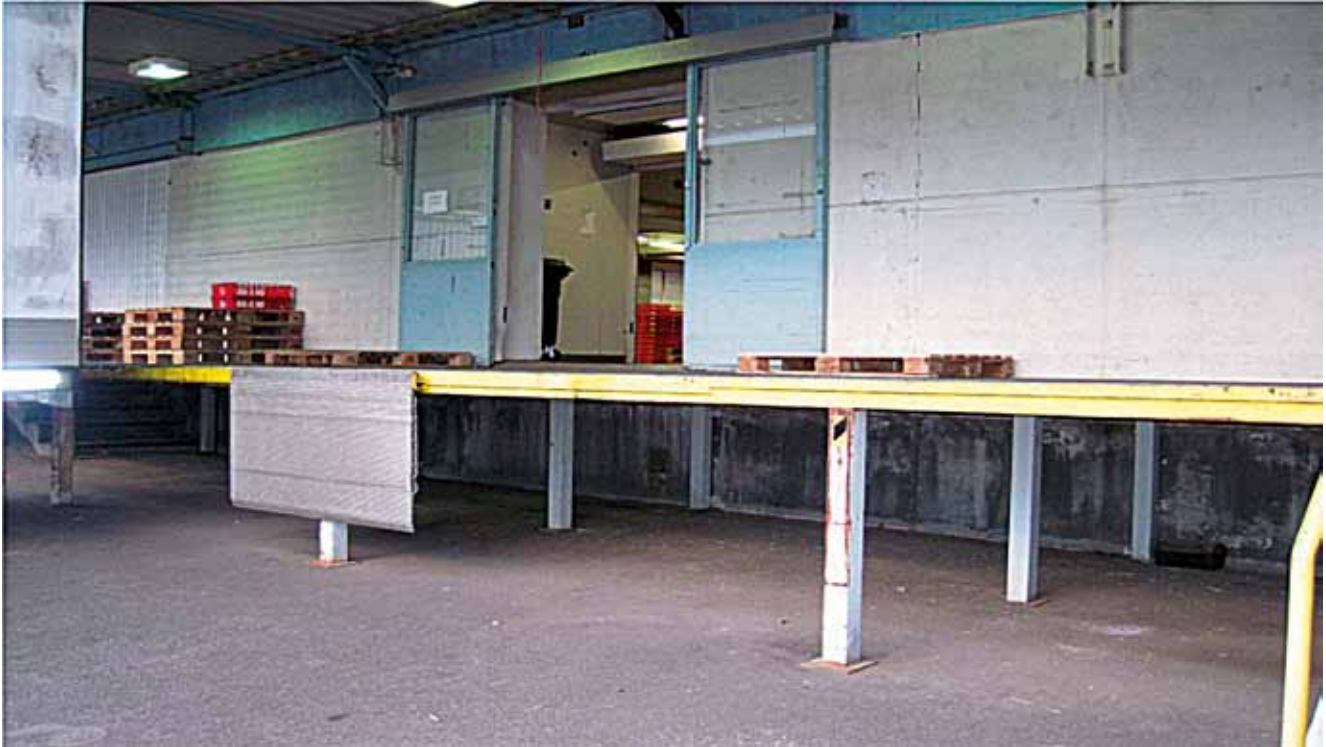
Kuva 1. Lastauslaituri, jossa on alas laskettu lastaussilta.

Kuljetusliikkeen autonkuljettaja NN oli tullut elintarvikeyrityksen varastoalueelle kuorma-autolla klo 5.00 aikaan selvästi ennen työvuoronsa alkua. NN oli tullut tapansa mukaan odottamaan ajoissa kuorma-autoa, josta hän ottaisi omaan kuorma-autoonsa elintarvikelastin. Klo 5.00 aikaan paikalle tuli myös toisen kuljetusliikkeen täysperävaunurekka, jota sen kuljettaja MM alkoi peruuttaa lastausillalle (Kuva 1).

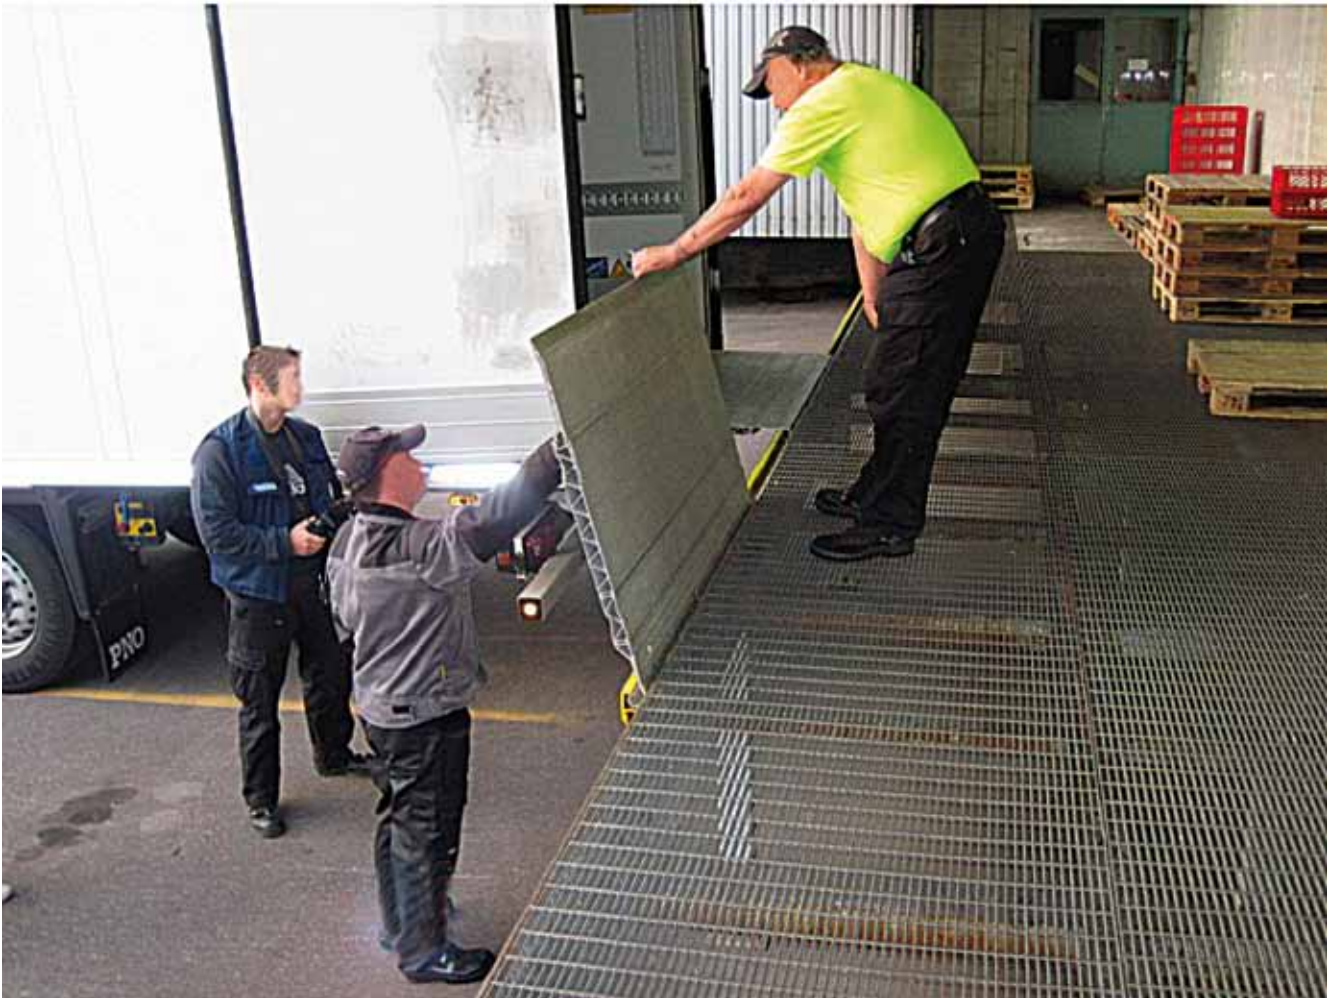
Tällöin NN meni oma-aloitteisesti auttamaan laiturisillan laskemisessa lavan takaosaan. NN:n yrittäessä kaataa lastauslaiturin reunassa ollutta laiturisiltaa, laiturisilta oli kaatunut liian aikaisin eikä ylettynyt lavan reunalle, vaan pyörähti alas laiturin seinämää vasten. Laiturisilta oli 0,9m korkea, 1,5 m leveä ja se painoi n. 40 kg.

NN horjahti eteenpäin ja putosi asfaltille 1,3m korkealta laiturilta saaden kuolemaan johtaneet vammat (Kuva 2). NN oli tullut kuljetusyrityksen palvelukseen 1,5 vuotta aiemmin ja sitä ennen hän oli työskennellyt painoalalla. NN:n työaika viikossa oli 30 tuntia.

Kuva 2. Jälkikäteen lavastettu tilanne siitä, miten NN yritti kaataa lastussiltaa perävaunun lavalle.

Laiturisilta oli vapaasti putoava ja tämä aiheutti selkeän vaaran sillä työskentelevälle työntekijälle. Lisäksi laiturisillan kääntäminen vaati tavallista enemmän voimaa. Laiturisillan oli peruutettu useita kertoja, jolloin sen kiertoakseli oli vääntynyt ja sillassa kiinni ollut lukkokahva, jolla silta lukitaan pystyasentoon, oli irronnut. Lisäksi laskua helpottava nostokahvaa ei laiturisillassa ollut.
