Teematutkinta

KATTOJEN KUNNOSTUSTÖISSÄ SATTUNEET TYÖPAIKKAKUOLEMANTAPAUKSET

Tutkittujen kuolemantapausten taustat, keskeiset syyt ja vastaavien tapaturmien torjuntakeinot.

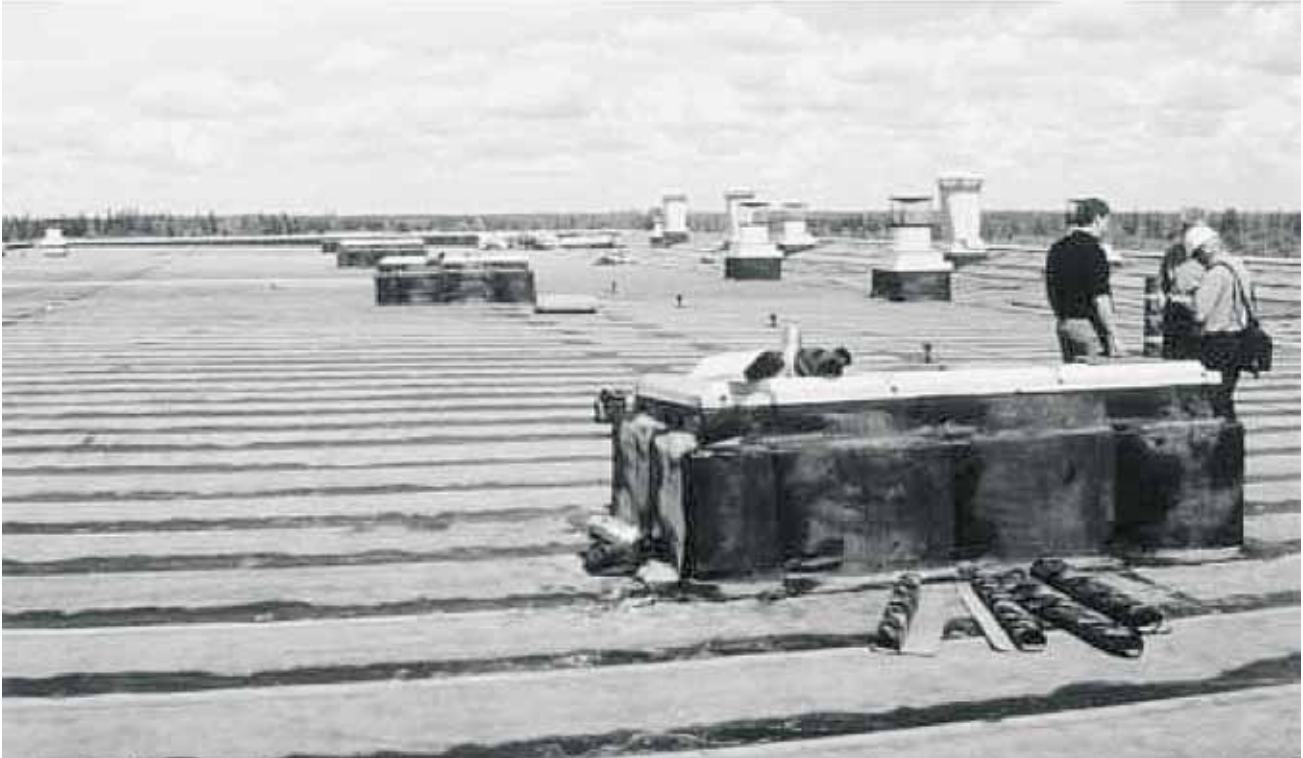
Kuva 1. Teollisuuslaitoksen katolla sijainneet savunpoistohormit, jollaisten päällä istuttiin taukojen aikana.

Teollisuusrakennuksen kattoa uusineen urakoitsijan työntekijät eivät tieneet katolla sijainneen savunpoistoluukun avautumisesta sisäänpäin (Kuva 1, TOT 16/00). Vaaraa ei ollut mainittu työkohteesta annetuissa asiakirjoissa. Turvallisuusasiakirjaa ei ollut laadittu. Työntekijöille oli annettu vain tilaajan yleiset turvallisuusohjeet.

Katoilla sijaitsevien savunpoistolaitteiden toimintaperiaatteet on selvitettävä ennen kattotöiden aloittamista. Ne on tarkastettava säännöllisesti. Niiden päällä ei tule istua tai työskennellä. Tarvittaessa on ryhdyttävä putoamisturvallisuuden varmistamiseen.

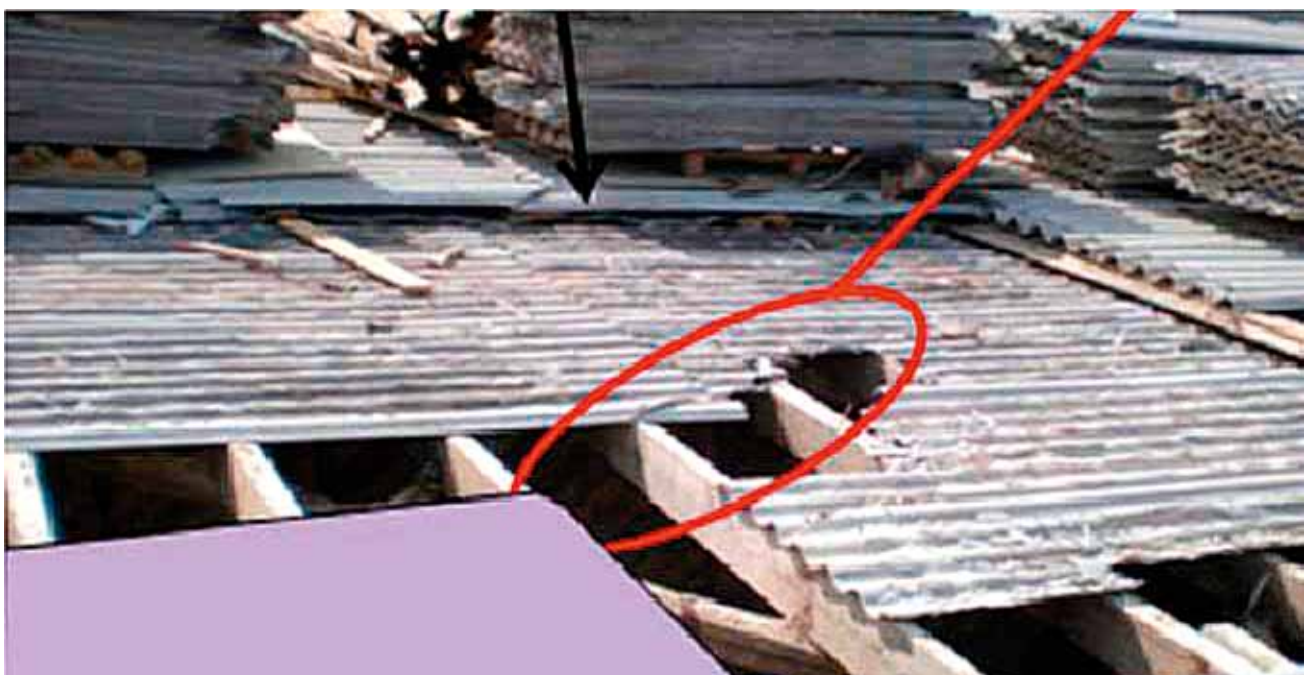
Teollisuusrakennuksen kattotyön aikana yrittäjä lähti oikaisemaan vanhaa kattoa pitkin kohti nosturia tarkastaakseen nostotyötilannetta (Kuva 2, YTOT 2/09). Hänen olisi pitänyt kulkea pitempää, turvallista ja merkittyä reittiä pitkin. Hänet oli nimetty kattotyön turvallisuusvastaavaksi. Hänellä oli 20 vuoden kokemus vastaavasta työstä. Työ oli myös asbestityötä.

Kuva 2. Yrittäjä putosi uusittavan katon lävitse 20m matkan hallin lattialle.

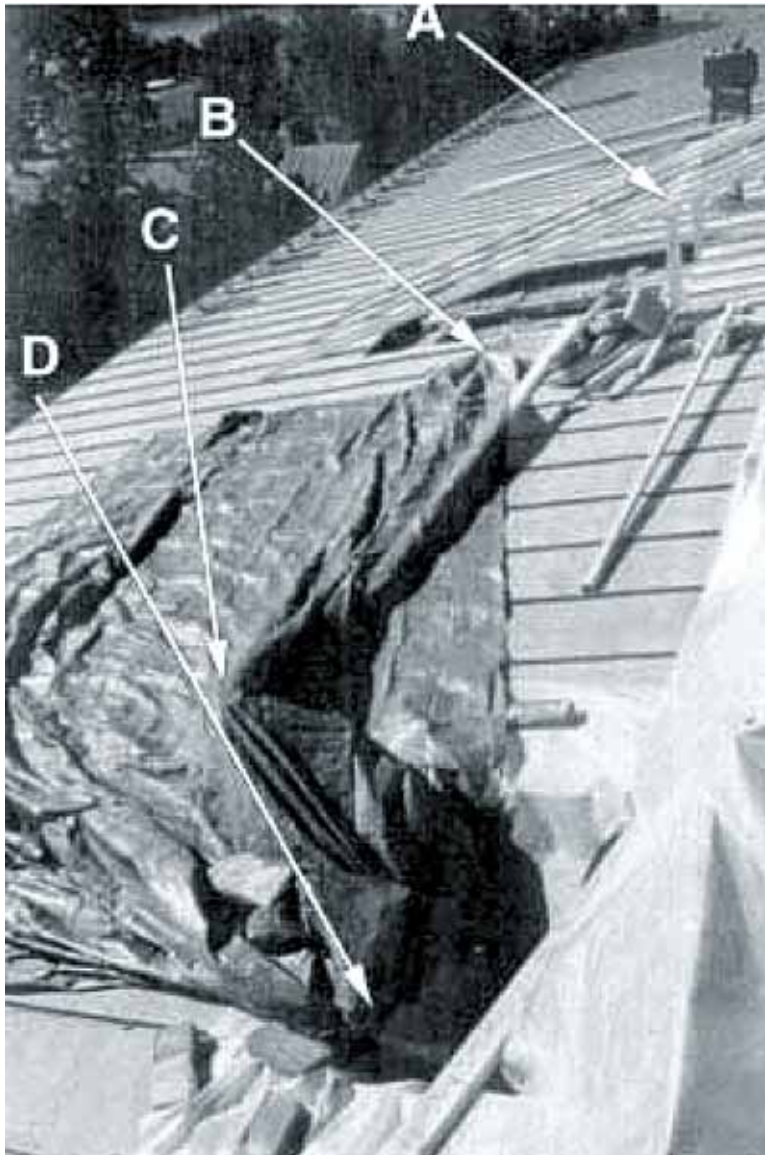
Kuva 3. Kattoa suojannut rakennusmuovi tapaturman jälkeen.

Koulun kattoa uusittaessa puretun savupiipun aukko oli väliaikaisesti peitetty suoja-
peitteellä (Kuva 3, TOT 13/01).

Peite suojasi puretun savupiipun aukkoa sateelta. Aukon päälle ei ollut asennettu suojalevyä, poikittaistukia eikä kaiteita, jotka olisivat estäneet henkilön putoamisen aukkoon. Menehtynyt astui peitetyn aukon päälle, peite liukui sivuun ja työntekijä putosi 24 metrin matkan alas kattilahuoneen betonilattialle.

Kattotyössä tarvittavien rakennusmateriaalien nostaminen ja sijoittelu katolle on suunniteltava kirjallisesti etukäteen ja toteutettava ajoissa. Katolle suunnitellut kulkutiet on pidettävä esteettömänä ja selvästi merkittynä. Kulkuteiden käyttöön ja kuntoon sekä putoamisvaaroihin tulee kiinnittää erityisesti huomiota kun katon alusrakenteita puretaan, rakennetaan tai tilapäisesti suojataan suojapeitteillä.

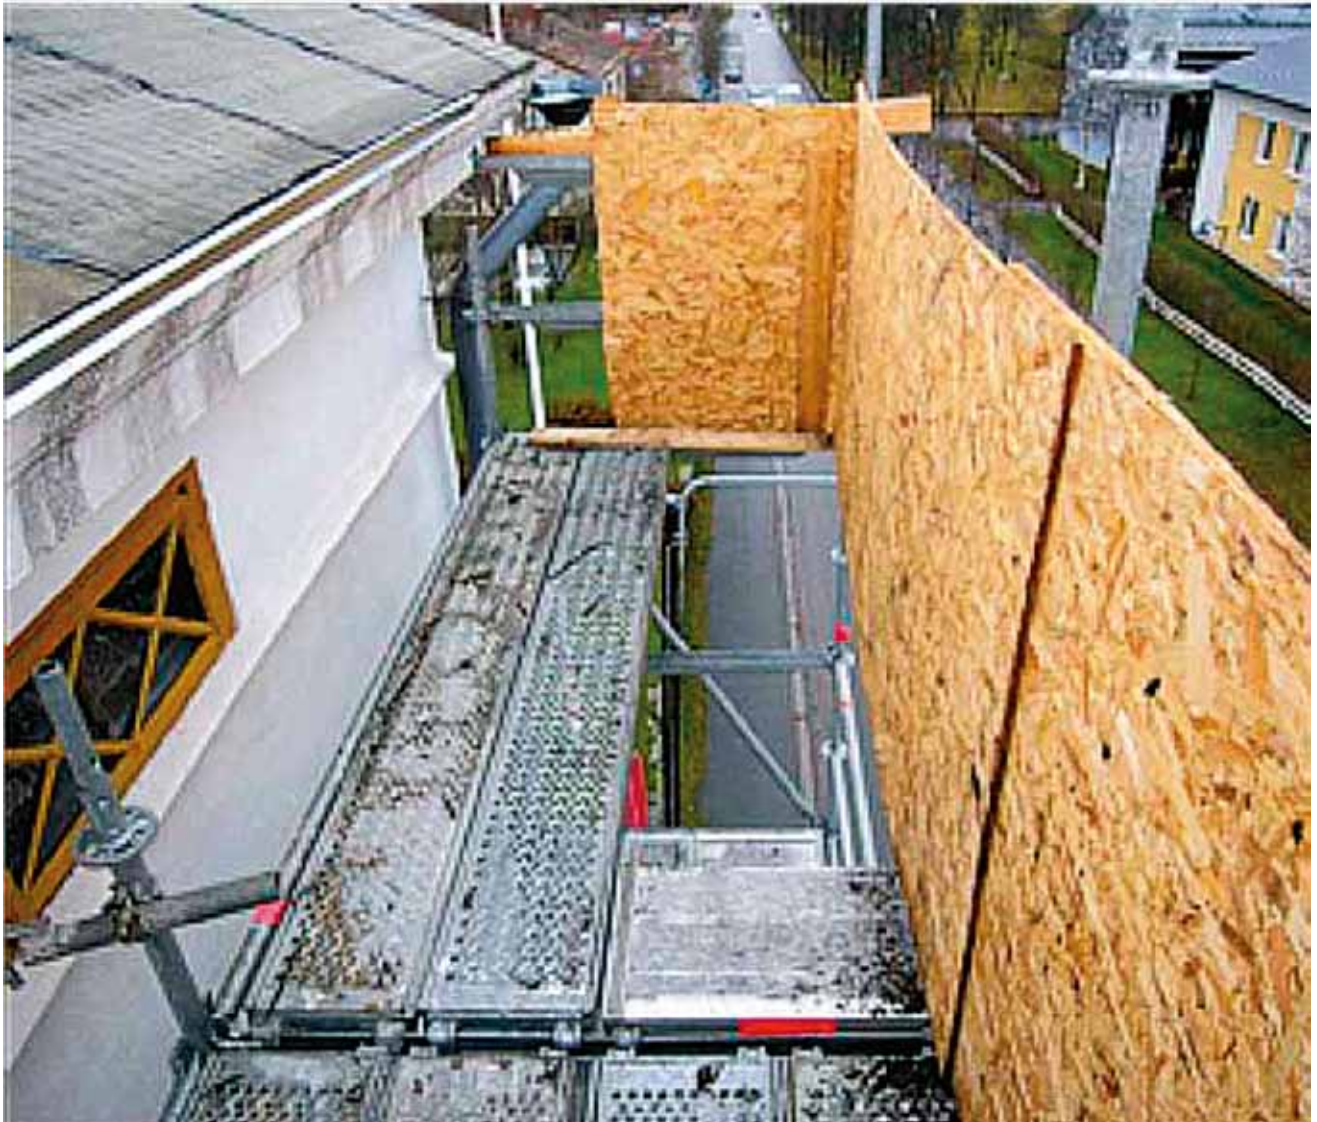
Kuva 4. Vasemmalla räystäs, johon telineeltä asennettiin räystäspelttiä. Keskellä suojaamaton aukko, johon yrittäjä putosi.

Rakennustelineen käyttöönoton tarkastuspöytäkirjasta ei ilmennyt sitä, että työteline olisi tarkoitettu vain suojatelineeksi (Kuva 4, YTOT 6/10). Nousuportaan ylimmältä porrastasolta puuttui kuitenkin suojakansi ja suojakaiteesta välijohde sekä jalkalista.

Yrittäjä putosi työn aikana nousuportaille ja sen jälkeen 8,5 metrin matkan kadulle. Poraselementin päädyssä oli liian suuri aukko mahdollistaen hänen putoamisen. Aukko oli mitoiltaan 1,05 m x 0,7 m x 0,9 m. Puutteita ei ollut havaittu tarkastuspöytäkirjassa.

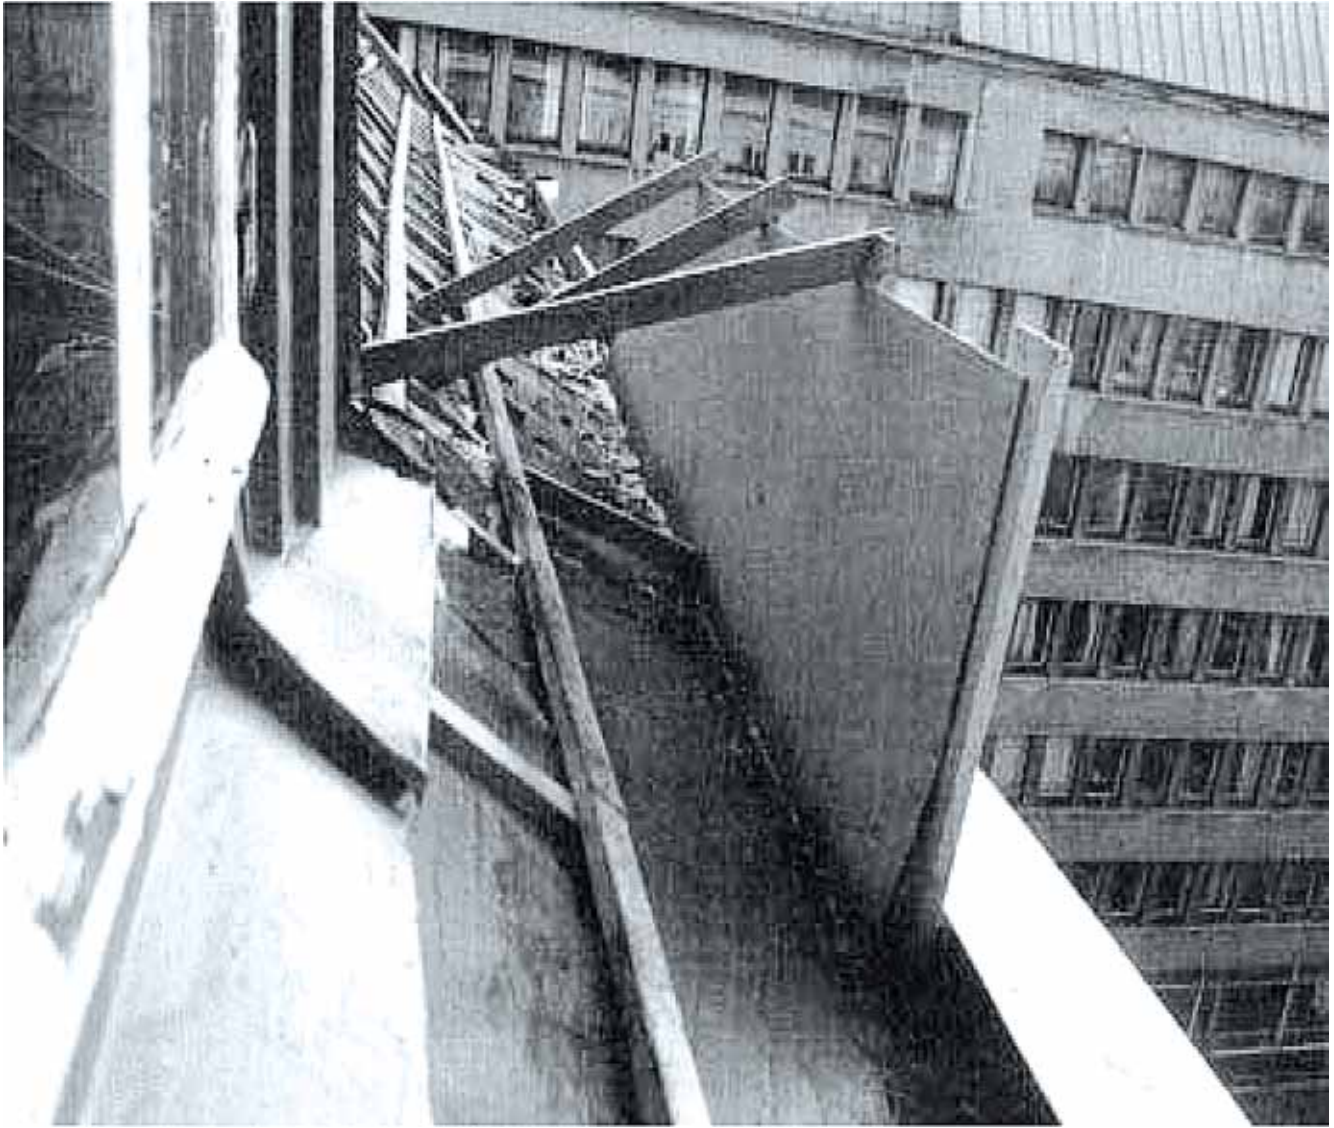
Kuva 5. Vasemmalla kulkuaukkona käytetty ullakkoikkuna. Oikealla tillien pinoamisen käytetty tukilevy. Menehtynyt putosi kaiteettoman katon reunalta, jossa ei ollut edes tukilevyä.

Katolla käytettiin putoamissuojia (Kuva 5, TOT 22/95). Kun työpari oli lopettanut työn katolla, heidän oli tarkoitus poistua ullakkoikkunan kautta. Edellä kävellyt huomasi, että hänen perässään tullut työtoveri putosi katon reunuksen yli 10 m alapuolelle olleelle parvekkeelle. Menehtyneen toinen silmä oli sokea ja lisäksi hänellä oli veressä runsaasti alkoholia.

Katolla käytettiin turvavaljaita ja -köyttä tiilien ja kattorakenteiden purussa (TOT 22/95). Tiiliä ladottaessa niitä ei käytetty, koska köysi takertui rimoitukseen ja kaatoi tiilipinot. Tapaturmahetkellä putoamissuojat olivat ullakon ikkunalla.

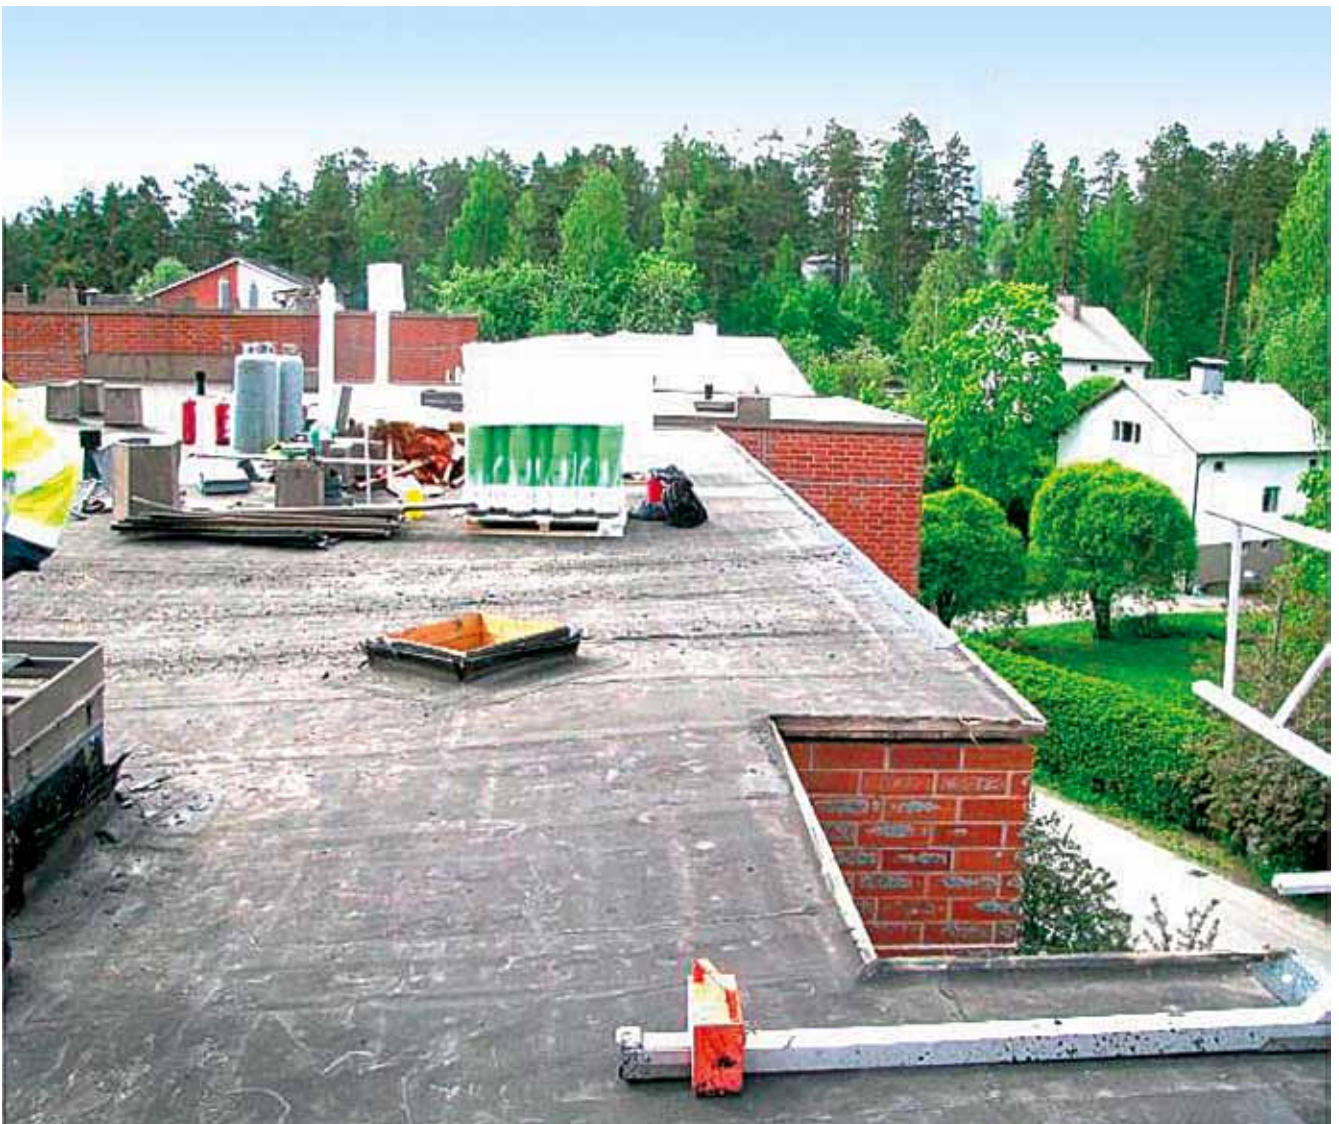
Menehtynyt veti takaperin liikkuen leikkuria kohti katon reunassa ollutta porrassyvennystä (Kuva 6, TOT 5/12). Ennen työn aloitusta annettujen ohjeiden mukaan katon reunalla piti olla vastapainokaide suojana. Hänellä oli henkilökohtaiset putoamissuojat saatavilla, mutta niitä ei käytetty tässä työvaiheessa.

Kuva 6. Porrassyvennys, johon menehtynyt putosi.

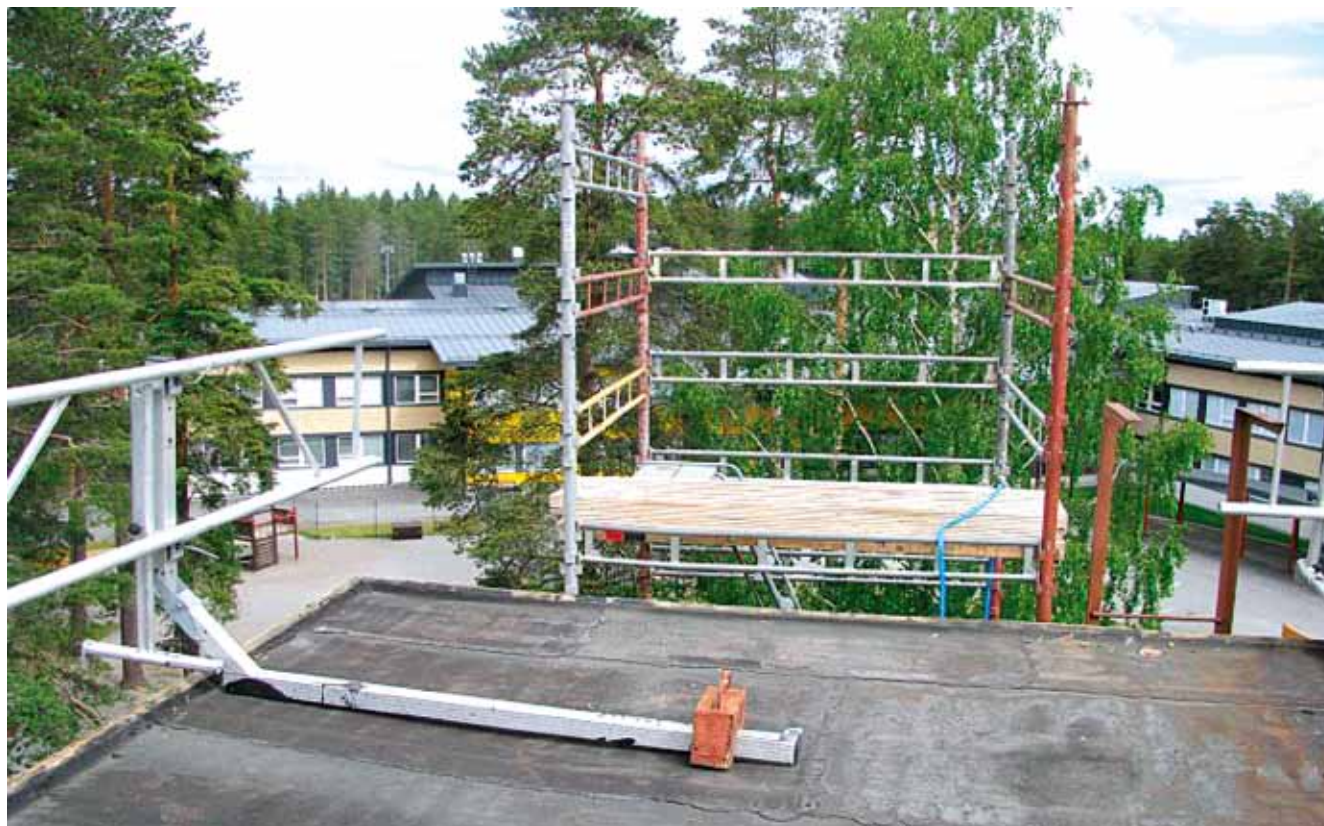
Kuva 1. Katolle rakennetun porrastornin yläosa ja pystytettyjä vastapainokaiteita.

Tapaturmahetkellä katolla oli vastapainokaiteista tehtyt kaidejaksot porrastornin kummallakin sivulla. Kaidetta ei ollut vielä tapaturmakohdassa, mistä kohdin työntekijät olivat päättäneet aloittaa katon purkamisen. Porrastornin vieressä, molemmilla puolin, oli kaiteissa aukko, josta olisi mahtunut putoamaan (Kuva 1 ja 2).

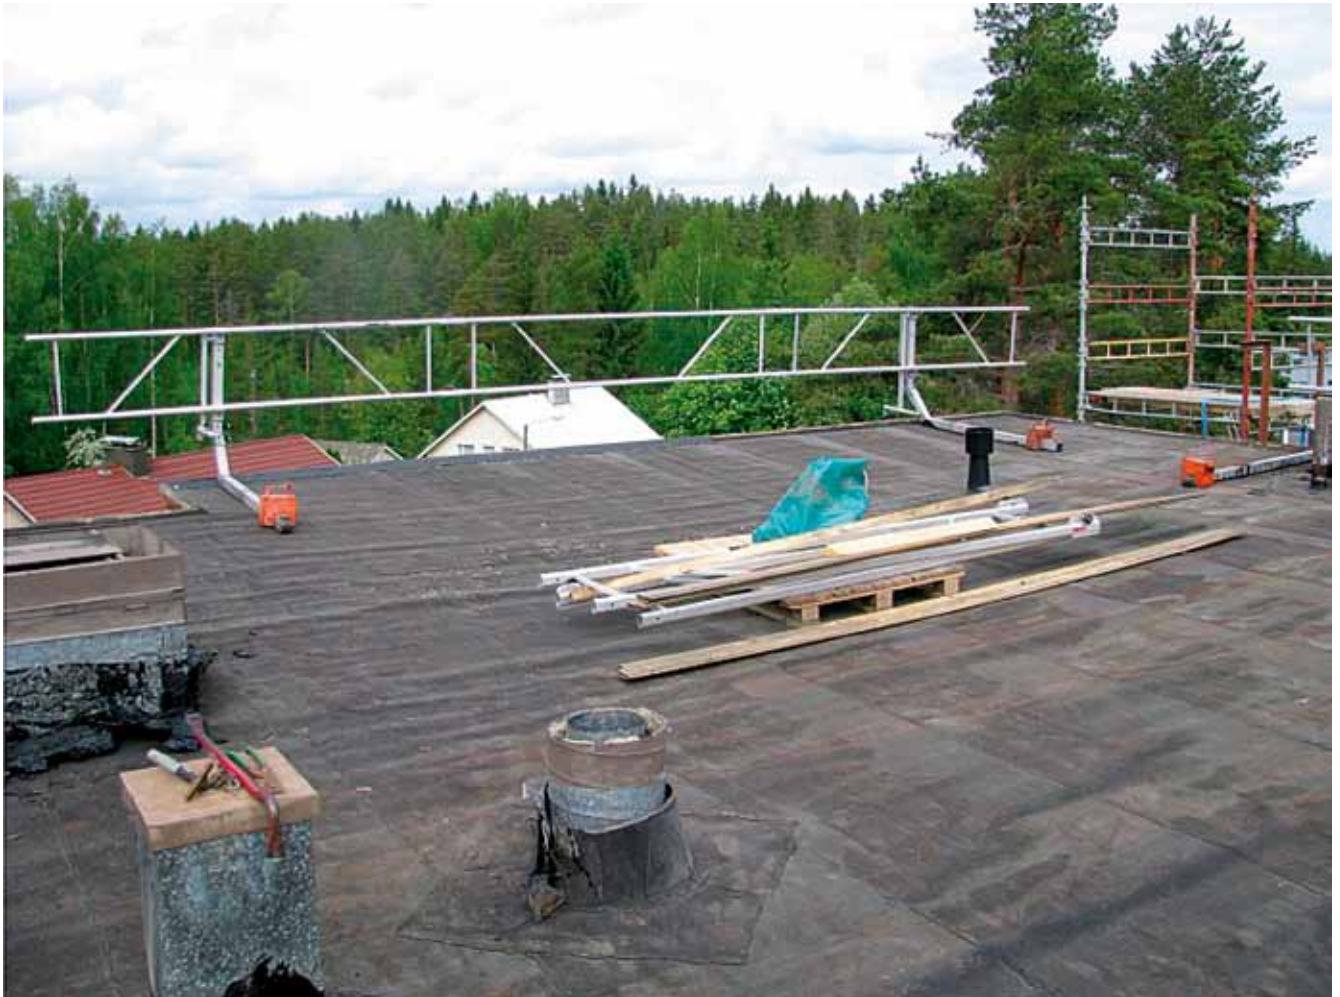
Kuva 2. Yleiskuva katolla olevista tarvikkeista ja kaiteista.

Katolla oli tapaturmahetkellä liian vähän kaiteita koko katon yhtenäiseen putoamissuojaukseen. Kaiteiden rakentaminen oli osana kattotyöntekijöiden kokonaisurakkaa ja kaiteet tuli ohjeiden mukaan asentaa ennen putoamisvaarallisten töiden aloittamista. NN ei käyttänyt putoamishetkellä henkilökohtaista putoamissuojaintaan, mikä olisi toisaalta kohtuuttomasti haitannut kyseistä työntekoa. Työnantajan ohjeen mukaan suojavaalajaita tuli käyttää porrastornin ja kaiteiden asennusvaiheessa tai pienehköissä töissä, joissa kaiteiden asennus oli kohtuuttoman vaikeaa.

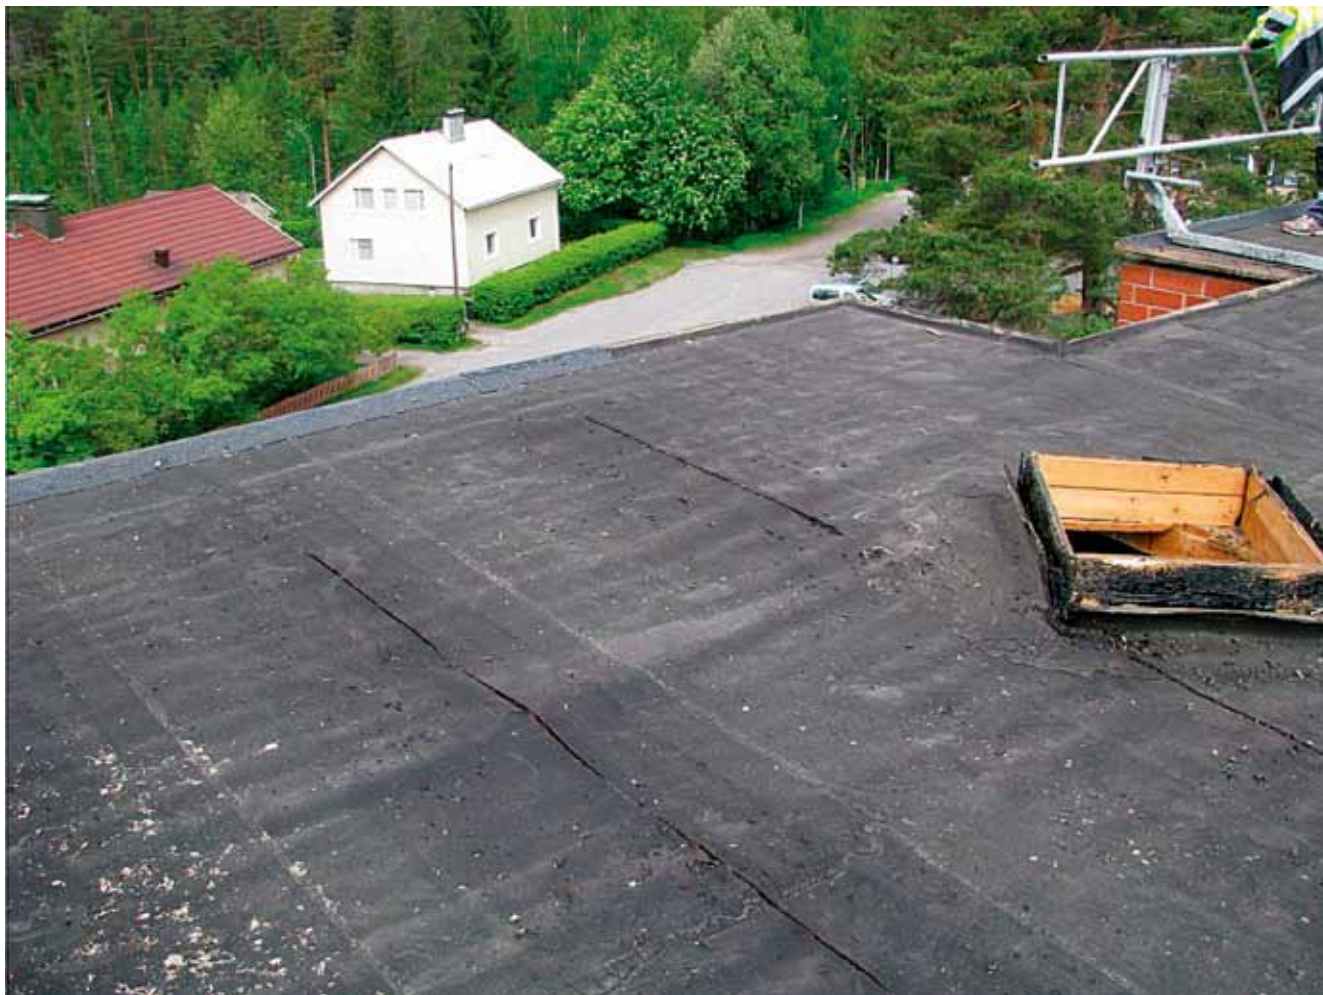
Työn edetessä NN oli klo 7.55 aikaan katossa olleen läpiviennin takia joutunut vetämään leikkuria perässään, työntämisen sijasta, selkä katon reunaa kohden. Tällöin NN oli ilmeisesti seurannut vain oikealla puolen ollutta katon reunaa, muttei ilmeisesti huomannut, että juuri hänen takanaan oli noin metrin levyinen porrassyvennys (kuva 3). NN oli takaperin kävellyt porrassyvennykseen ja putosi piha-asfaltille noin 12 metrin korkeudesta. NN menehtyi putoamisesta saamiinsa vammoihin. Myös kateleikkuri oli pudonnut NN:n perässä ja osunut kerrostalon sisäänkäynnin katoksen päälle.

Kuva 3. NN oli vetänyt bitumileikkuria selkä edellä taustalla olevaa porrassyvennystä kohti ja pudonnut syvennyksen kohdalla maahan. Taustalla näkyy asennetun vastapainokaiteen pää. Kuvassa olevan läpiviennin reunukset ja aukko estivät tapaturmahetkellä leikkurin työntämisen.
