TOT-RAPORTTI

12/04

Työntekijä jäi siirrettäessä kaatuneen nostolaitteen alle

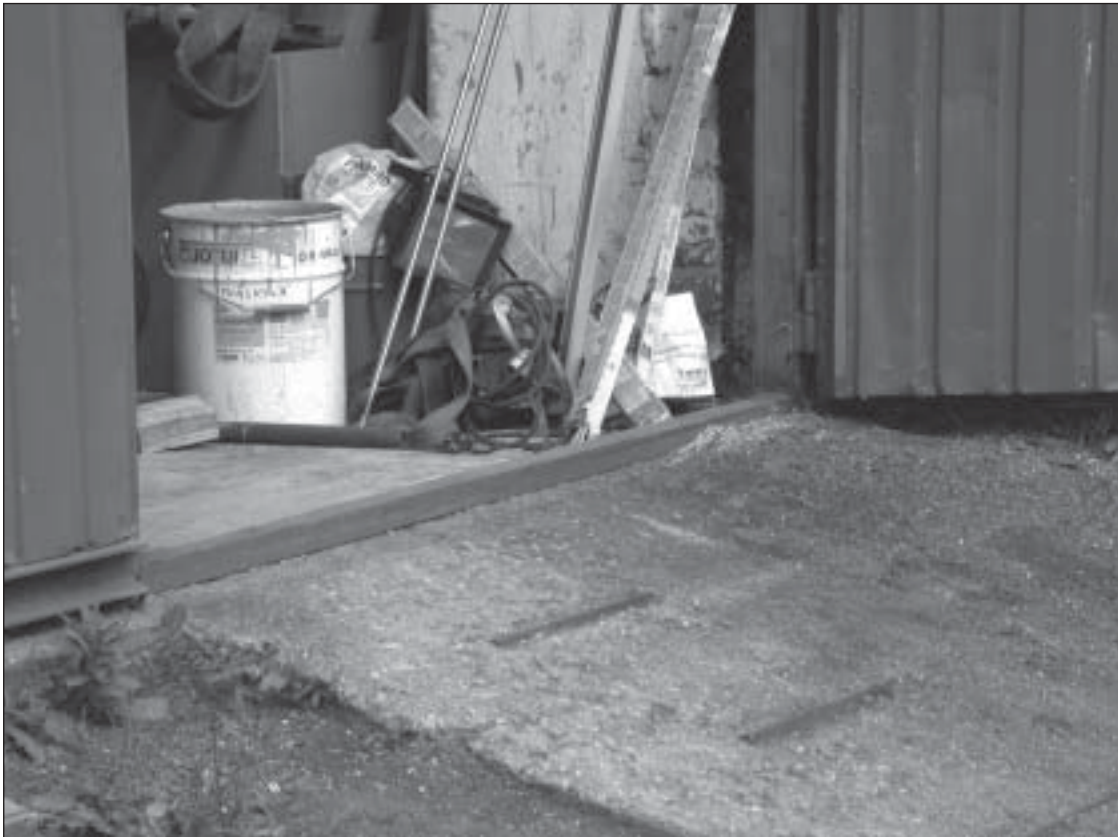
Kuva 2. Lähikuva tapahtumapaikalta.

NN yritti kuitenkin siirtää laitteen käsin. Valmistellakseen siirtoa NN asensi hallin ulko-oven kynnykselle vanerin, ja veti nostolaitteen (massa n. 500 kg) sitä pitkin yli kynnyksen. Kynnyksen ylitettyään nostolaitteen pyörät putosivat kynnykseltä lievästi alaspäin kaltevalle luiskalle. Tällöin painopiste siirtyi äkillisesti eteen, mikä aiheutti laitteen kaatumisen NN:n päälle. Nostolaitteen nostovarsi iski voimakkaasti NN:ää päähän aiheuttaen hänelle kuolemaan johtaneet vammat.

sä olevasta luiskasta johtuen nostolaitteen painopiste siirtyi äkillisesti kohti NN:ää, kun NN veti laitteen kynnyksen yli. Painopisteen siirtymisen johdosta laite kaatui kohti NN:ää.
