# TOT-RAPORTTI

## 30/04

### Rakennusmies kaatui raudoituskentällä

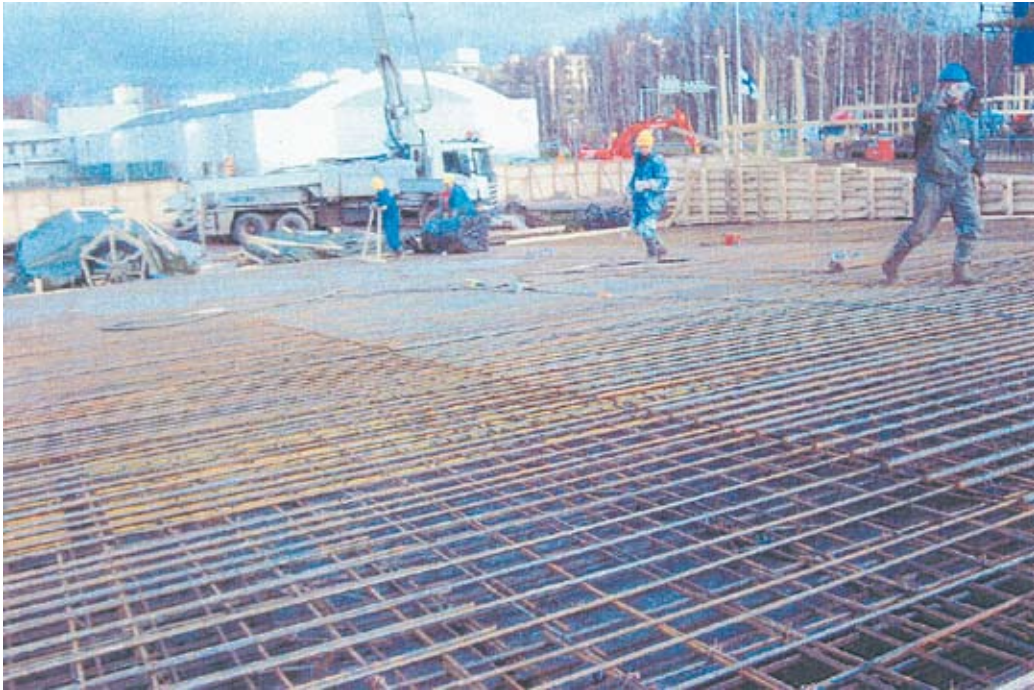
Vietyään sauvatäryttimet holville he lähtivät hakemaan lisää jatkojohtoja. Kulkureittinään he käyttivät palkin päällä olevaa holvin raudoitusta, jolloin NN jostain syystä yllättäen kaatui suoriin vartaloin, eikä LL:n mukaan ottanut käsillään vastaan. Kaatuessaan NN löi kasvonsa raudoitukseen. (kuva 1.)

*Kuva 1. Vastaavantyyppinen raudoituskenttä, johon NN kompastui.*

Valettaessa holvissa on tiheä raudoitus varsinkin palkkien kohdalla, jollaisessa paikassa NN kaatui. Raudoituksesta ei pistänyt esiin mitään terästä tai kompastumisestettä.

Valu oli käynnissä; erityisiä kulkuteitä ei holvilla ollut.

Kaikille työskentelypaikoille on järjestettävä riittävästi turvallisia, tarkoituksenmukaisia, helposti käytettäviä, soveltuvia ja tarvittaessa selvästi merkittyjä kulkuteitä. Kulkutiet, lattiat, portaat, käytävät ja vastaavat on pidettävä sellaisessa kunnossa, että liukastumis-, kompastumis- ja putoamisvaara on mahdollisimman vähäinen.

Liikkumisen intensiteetti on sovitettava liikkumisalustan mukaiseksi.
