Katastrofiluontoisten työtapaturmien tutkintajärjestelmä
Työpaikkakuolemantapausten tutkinta

27/89 Viemärikaivannon sortuman aiheuttama kahden henkilön
kuolemaan johtanut tapaturma

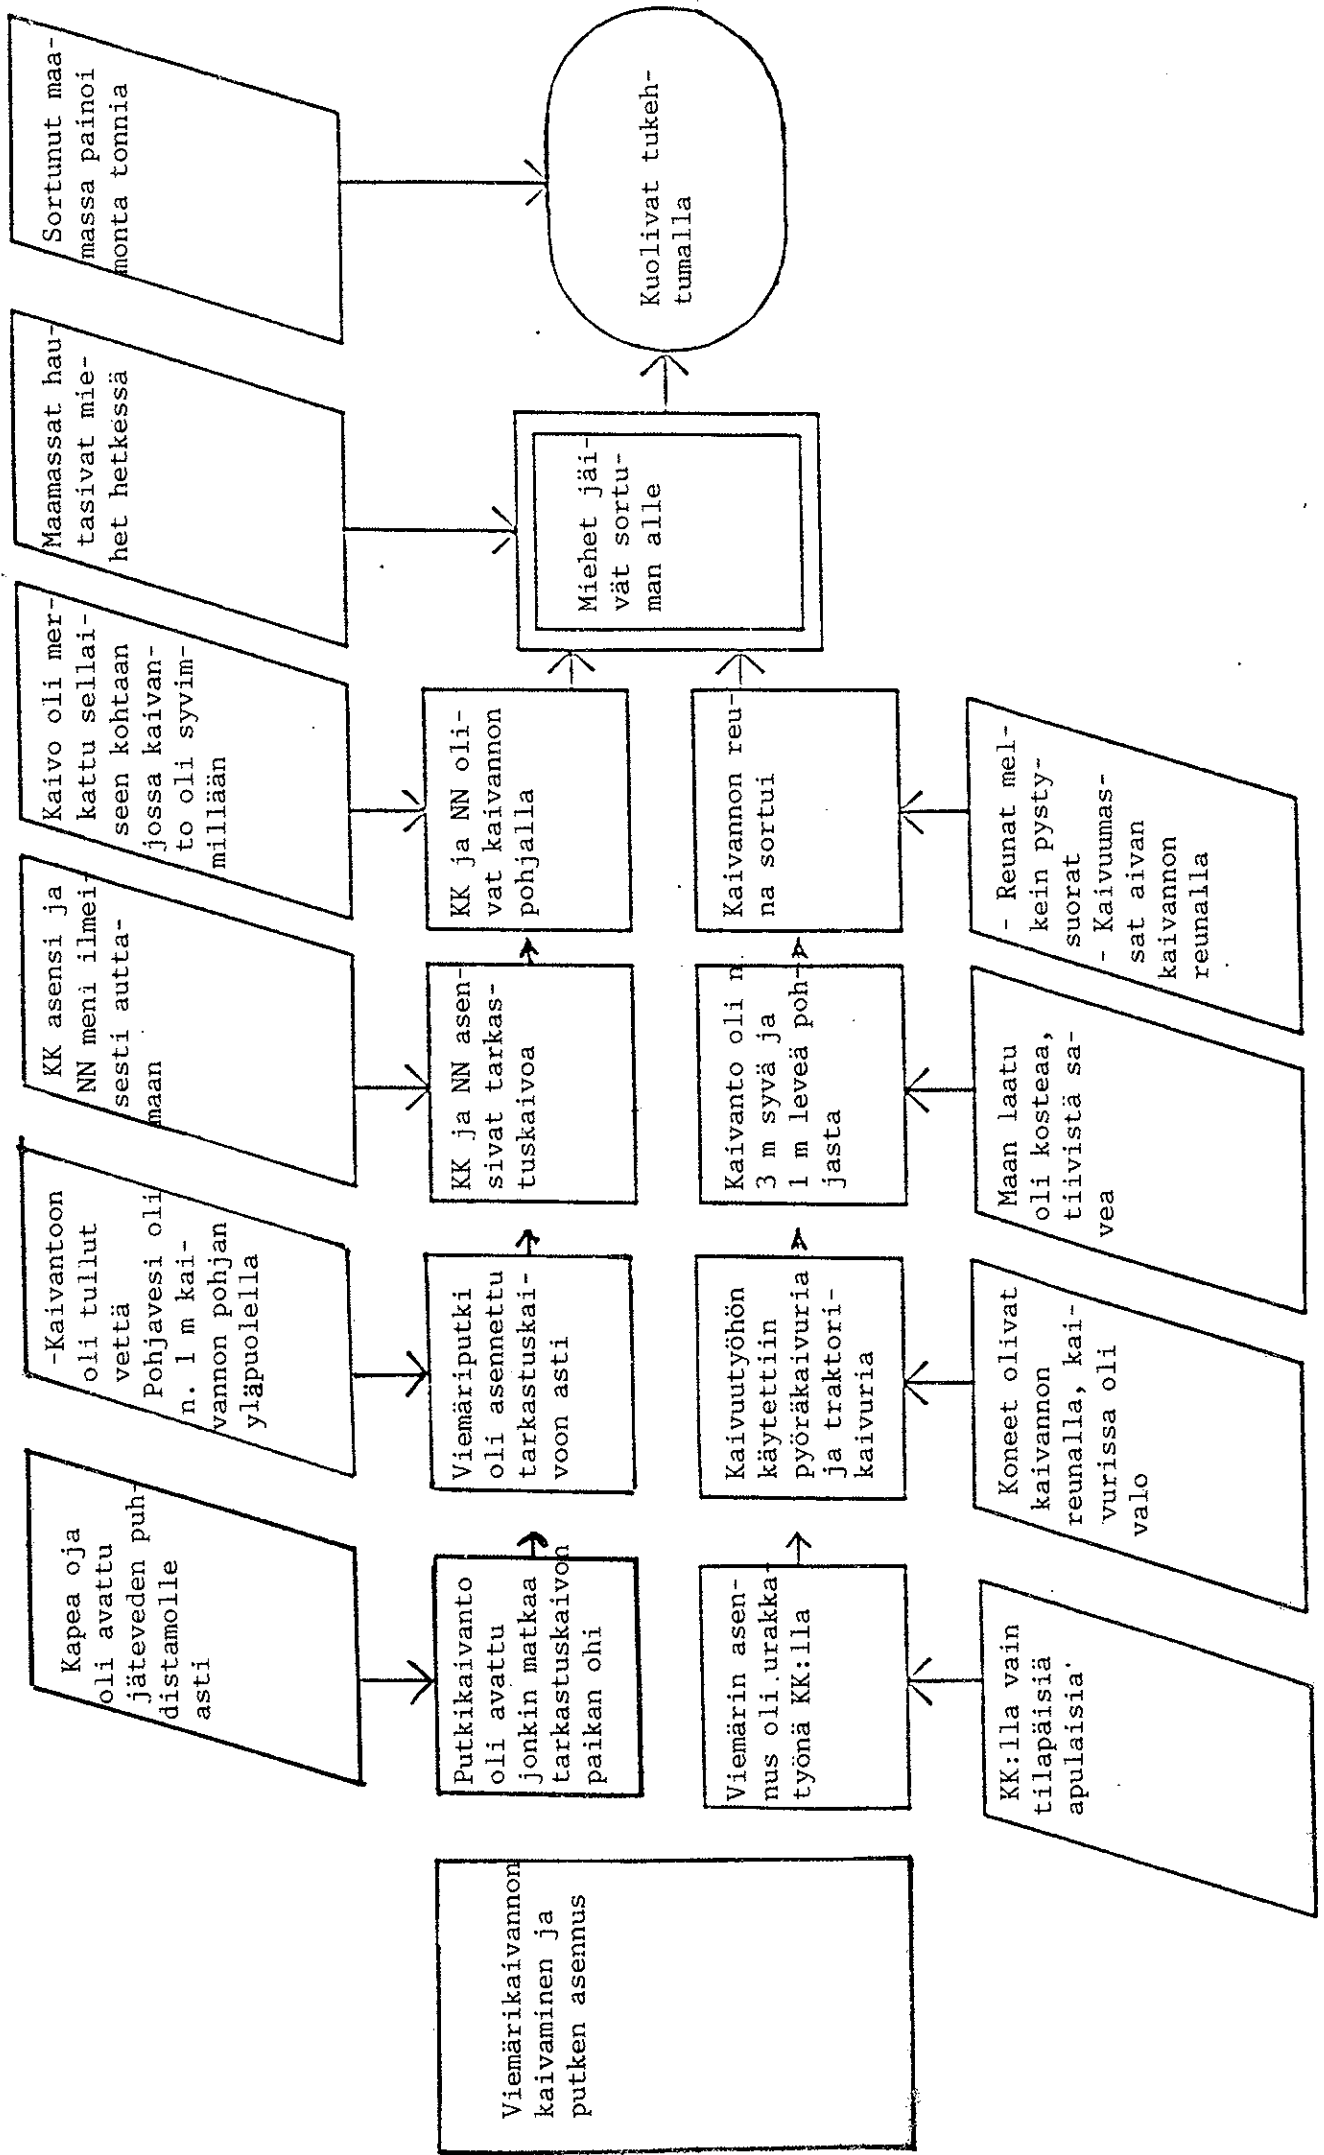
PIIRROS 1. KAAVAKUVA KAIVANNOSTA.

Viemärikaivanto kulki aluksi hiekkamaassa, mutta maalaatu muuttui kerrokselliseksi savimaaksi. Kaivanto oli aukaistu ja viemäriputket laskettu suunnilleen niille kohdille asti, missä maan laatu muuttui. Kaivantoon oli tullut runsaasti vettä, josta syystä kaivanto oli avattu kapeana ojana päätepiiteeseensä asti. Tarkistuskaivo oli merkitty asennettavaksi mm. kohtaan, jossa maan laatu vaihtui. Kaivannon syvyys oli noin 3 metriä, paikoin syvempikin. Kaivannon leveys oli pohjalla noin 1 metri ja ylhäältä 1,5 - 2 metriä, joten kaivannon reunat olivat jokseenkin pystysuorat.
