TVL
TOT-TUTKINTA

TOT 15/09

KUORMA-AUTON VAIHTOLAVAN TAKALUUKKU PUTOSI KUORMA-AUTONKULJETAJAN PÄÄLLE

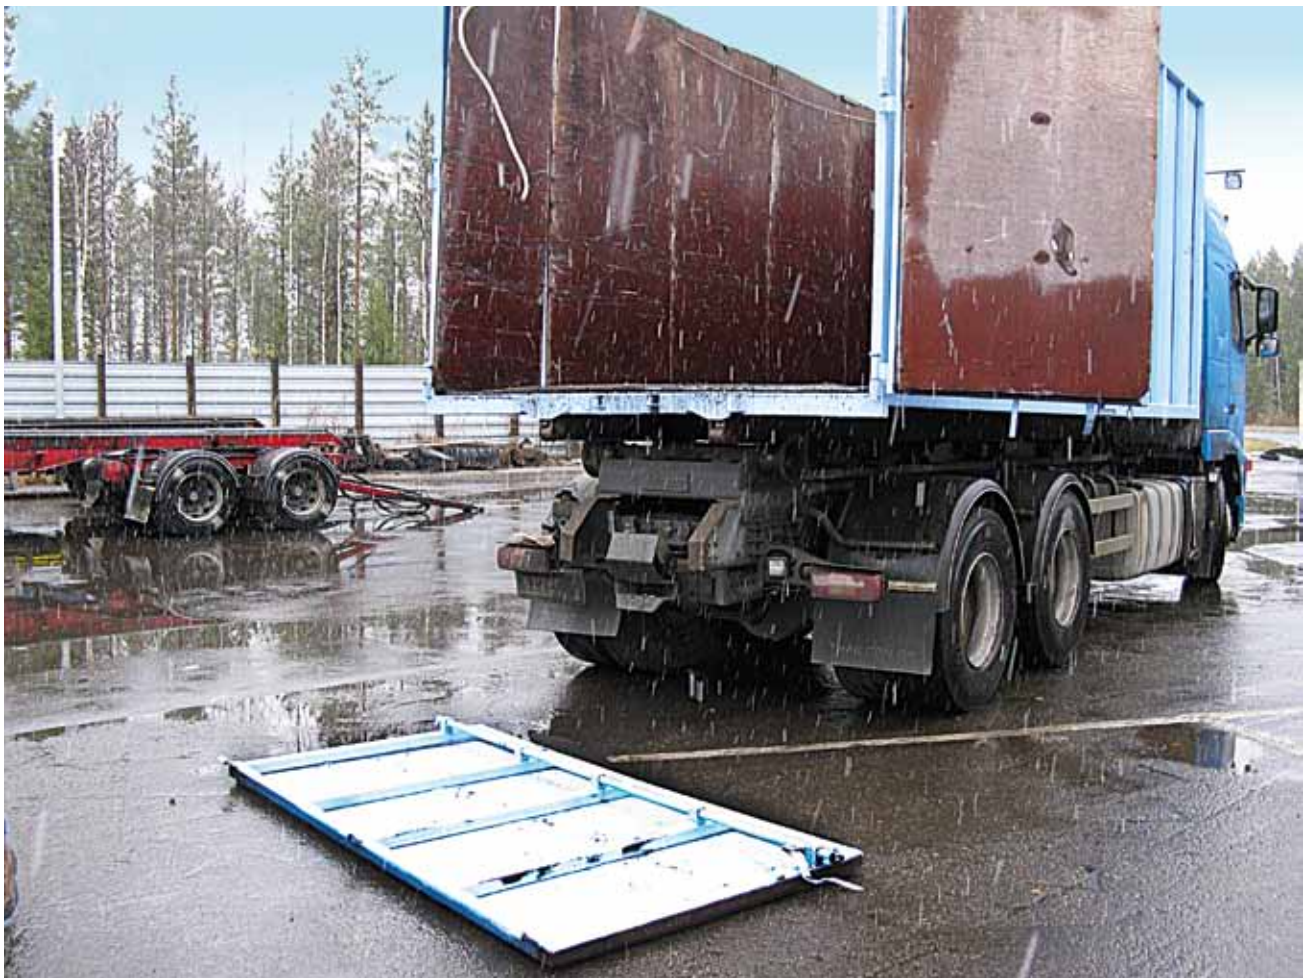
Kuorma-autonkuljettaja NN (59-v.) purki kodinkoneromuja sisältäneen kuorman kierrätysyrityksen kentälle ja ajoi auton piha-alueen vapaaseen tilaan, jossa hänen tarkoituksenaan oli sulkea vaihtolavan takaluukut. Toinen luukuista ei mennyt kunnolla kiinni. Yrittäessään sulkea luukun voimallisemmin, se putosi pois saranoiltaan. 107 kg:n painoinen luukku putosi NN:n päälle kaataen hänet pihamaan kestopäällysteelle. NN kuoli saamiinsa vammoihin n. kuukauden kuluttua tapaturmasta.
