TAPATURMAVAKUUTUSLAITOSTEN LIITTO

20/90

Siltanosturin huoltotyössä sattunut kuolemaan
johtanut työtapaturma

työpaikkaonnettomuuksien tutkinta (TOT)

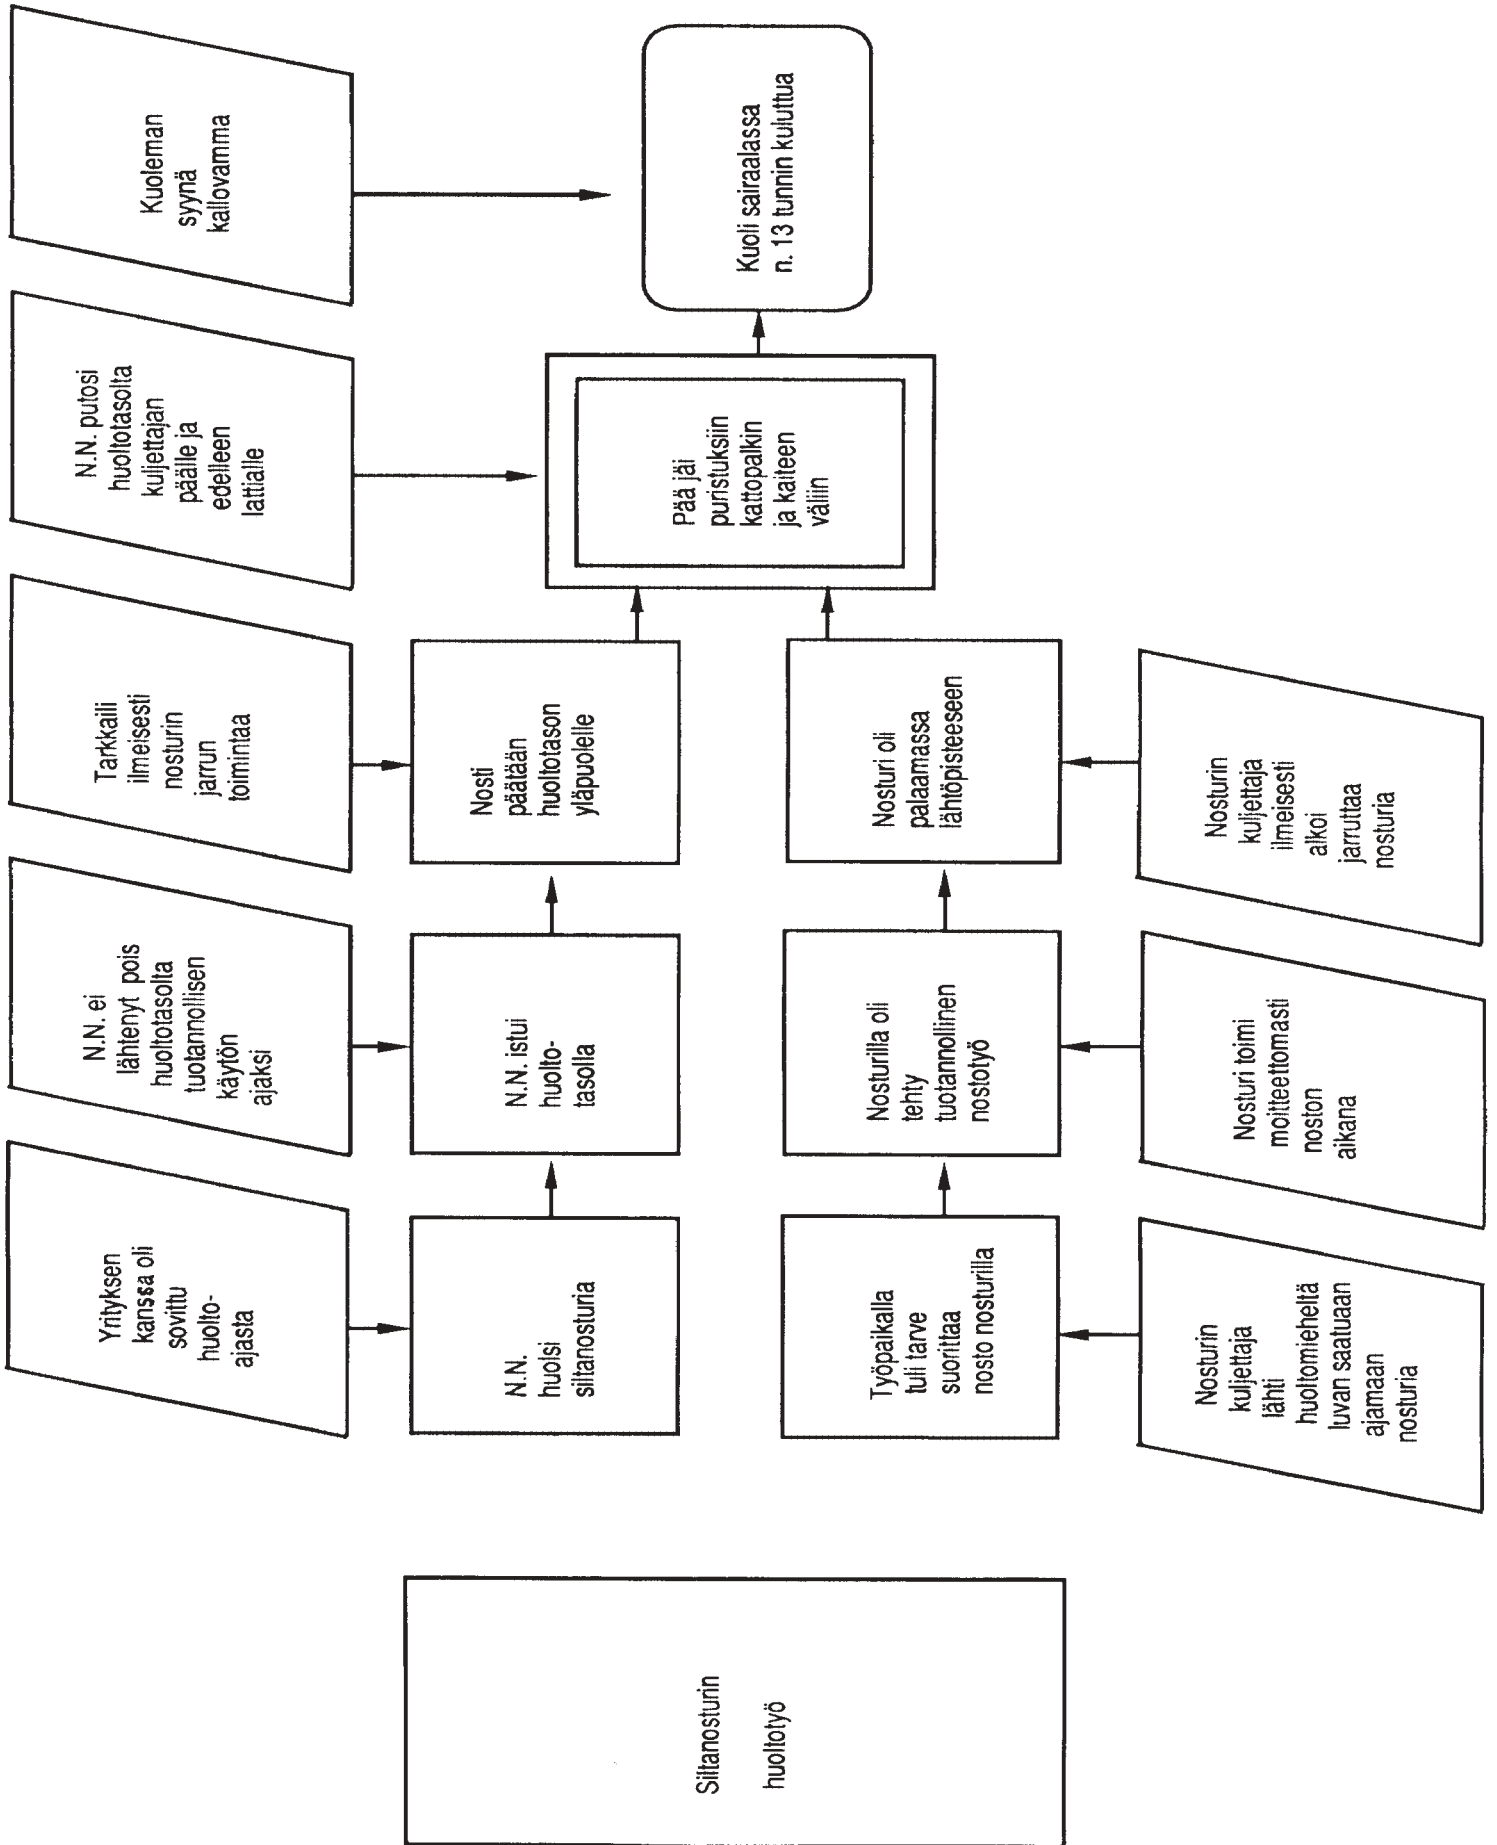
Silminnäkijän kertoman mukaan N.N oli kurottautunut ylös istuma-asennosta juuri hiukan ennen kuin nosturi oli sivuuttanut kattopalkin. Tällöin hänen päänsä oli jäänyt kattopalkin ja huoltotason kaiteen väliin murskautuen siihen. Varmaa tietoa ei ole siitä, miksi N.N kurottautui ylöspäin huoltotasolta. Ilmeistä kuitenkin on, että hän yritti tarkkailla nosturin jarrun toimintaa ja samalla unohti kattopalkin aiheuttaman vaaran. N.N:n istumapaikalta ei tarkoin nähnyt jarrua muutoin kuin kohottautumalla ylöspäin. Nosturi oli tässä vaiheessa hidastanut liikettään pysähtymistä varten. Saattaa olla, että N.N luuli nosturin jo pysähtyvän ja tässä mielessä kurottautui ylöspäin.

Määräysten vastainen siltanosturin mitoitus
Siltanosturi on tyypiltään vanha. Nosturin huoltotason kaiteen ja kattopalkin väliin

jää vain 12 cm vapaata tilaa. Nykyisten määräysten mukaisesti tämän tilan pitää olla 50 cm. Siltanosturista annettujen määräysten mukaan vanhoja nostureita ei kuitenkaan tarvitse korjata vaan niitä saa käyttää siitä huolimatta, että välin pituus ei täytä nykyisiä siltanosturista annettuja määräyksiä.

Kuva 1.
Siltanosturin ajo-ohjaamo ja oikealla huoltotaso.

1. Kielto istua nosturin huoltotasolla nosturin liikkeessa

Sekä nosturihuoltajille että nosturinkuljettajille on selvitettävä, että nosturissa ei saa nosturin tuotannollisten liikkeiden aikana huoltotasolla olla ketään. Mikäli nosturia joudutaan käyttämään kesken huollon, on huoltomiehen tultava alas nosturista. Määräysten noudattamista tulee valvoa sekä nosturin huollon tilanteen yrityksen puolesta että myös nosturin huoltoja suorittavan yrityksen osalta.
