16/90

Märkäviilun leikkauslinjan hoitaja puristui vaneritehtaalla pinkkauslavan ja telan väliin

työpaikkaonnettomuuksien tutkinta (TOT)

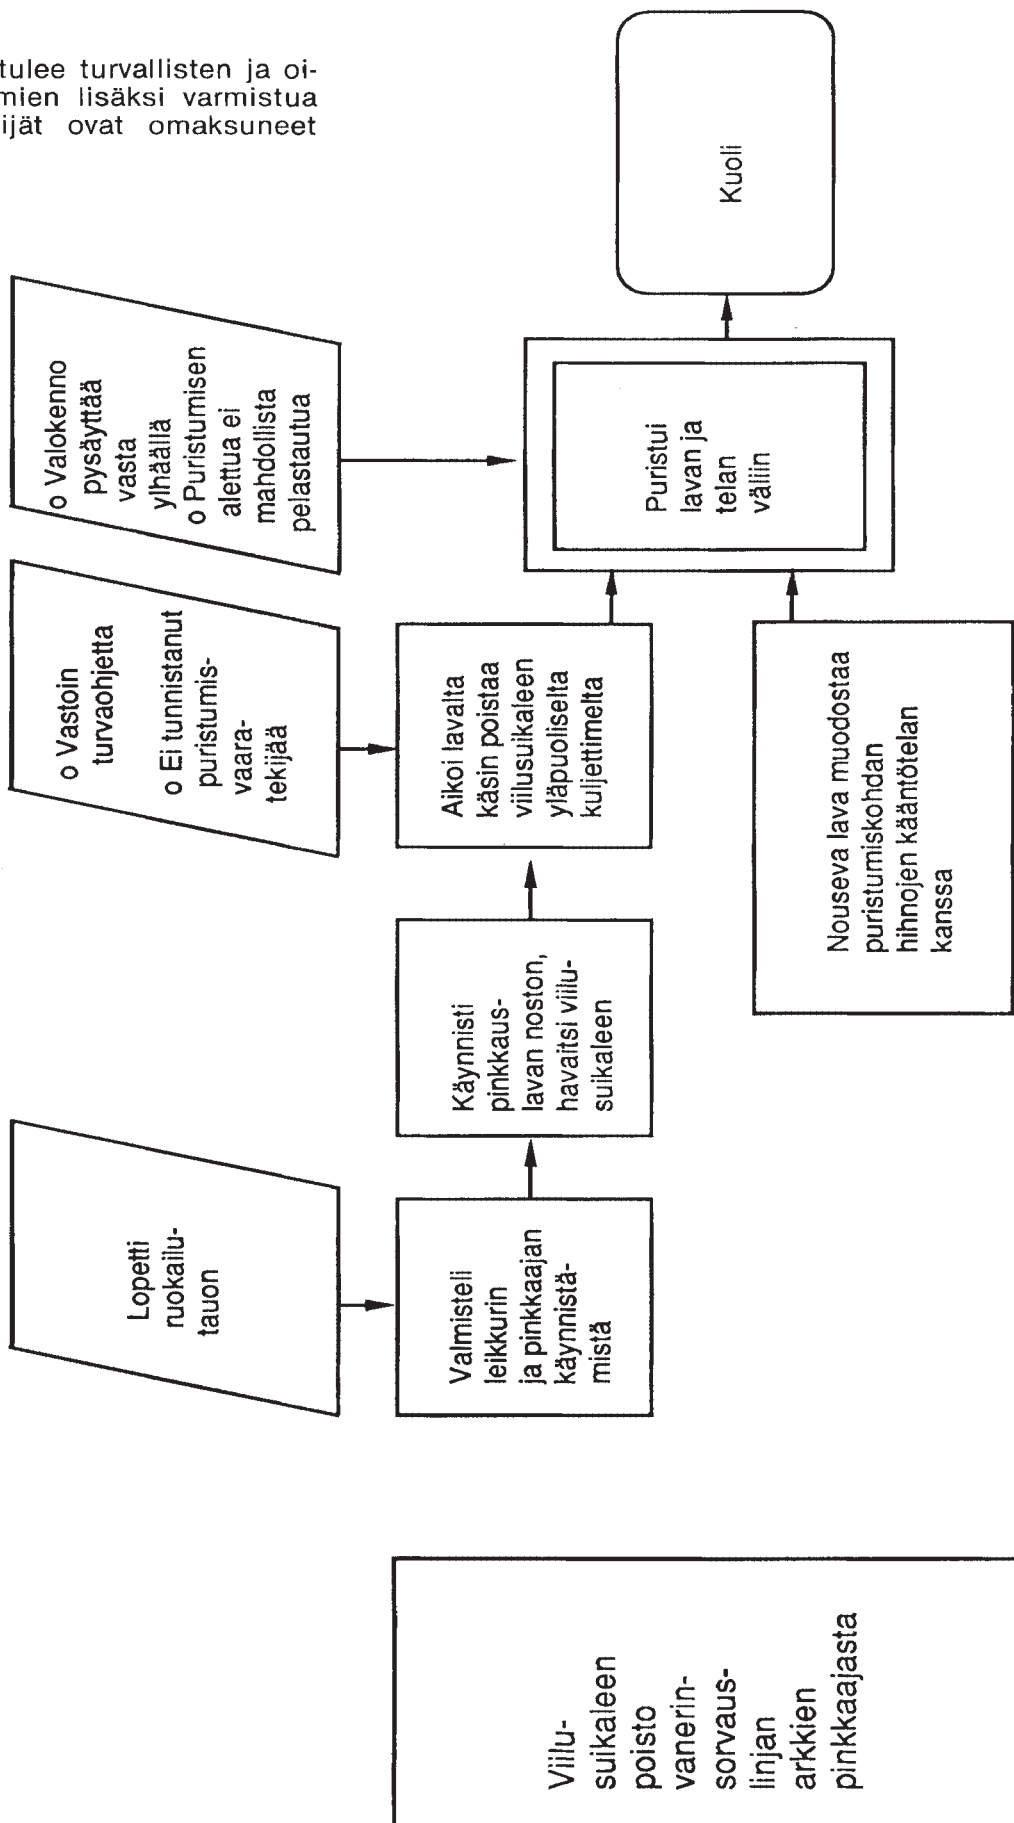
Vaneritehtaan sorvausosaston viilupinkkojen karrääjä oli nähnyt ohi kulkiessaan N.N:n olevan puristuneena viilujen pinkkauslaitteen ja viilujen kuljetushihnojen kääntötelan välissä. Karrääjä haki paikalle linjan sorvaajan, joka laski ohjauspainikkeesta lavan alas. Paikalla oli ollut myös alueen työnjohtaja, joka oli lähtenyt suorittamaan hälytyksen. Paikalle tullut tehtaan työterveyshoitaja ja ensiapuryhmä aloittivat elvytyksen ja sitä jatkettiin ambulanssin henkilökunnan toimesta. N.N:n voitiin vain todeta menehtyneen saamiinsa vammoihin (kuva 1).

Lavan reuna ja poistokuljettimen kääntötela muodostavat kuitenkin puristumiskohdan, johon lavalla oleva jää kiinni ennen kuin valokenno katkaisee nousuliikkeen yläasentoon (kuva 3). Lavan nousu alasennosta ylös kestää vajaat 15 s. Jos lava oli jo kiipeämiskorkeudella ei puristumiskohdan saavuttaminen kestä kuin muutamia sekunteja.

Kuva 1. N.N löydettäessä (lavastettu)

Pinkkaajan sekä vastaavanlaisten koneiden ja laitteiden käyttökytkimien tulee olla pakotoimiset. Linjan laitteiden automaattiajolle kytkeminen tulee olla mahdollista vain ohjaamosta.

Turvaohjeen mukainen kilpi koneen ja laitteen pysäyttämisestä häiriönpoiston, huollon tms. yhteydessä tulee olla asennettuna selvästi näkyvässä paikassa.
