28/90

Kuolemaan johtanut tapaturma kuorma-auton
jousipakkaa irrotettaessa

työpaikkaonnettomuuksien tutkinta (TOT)

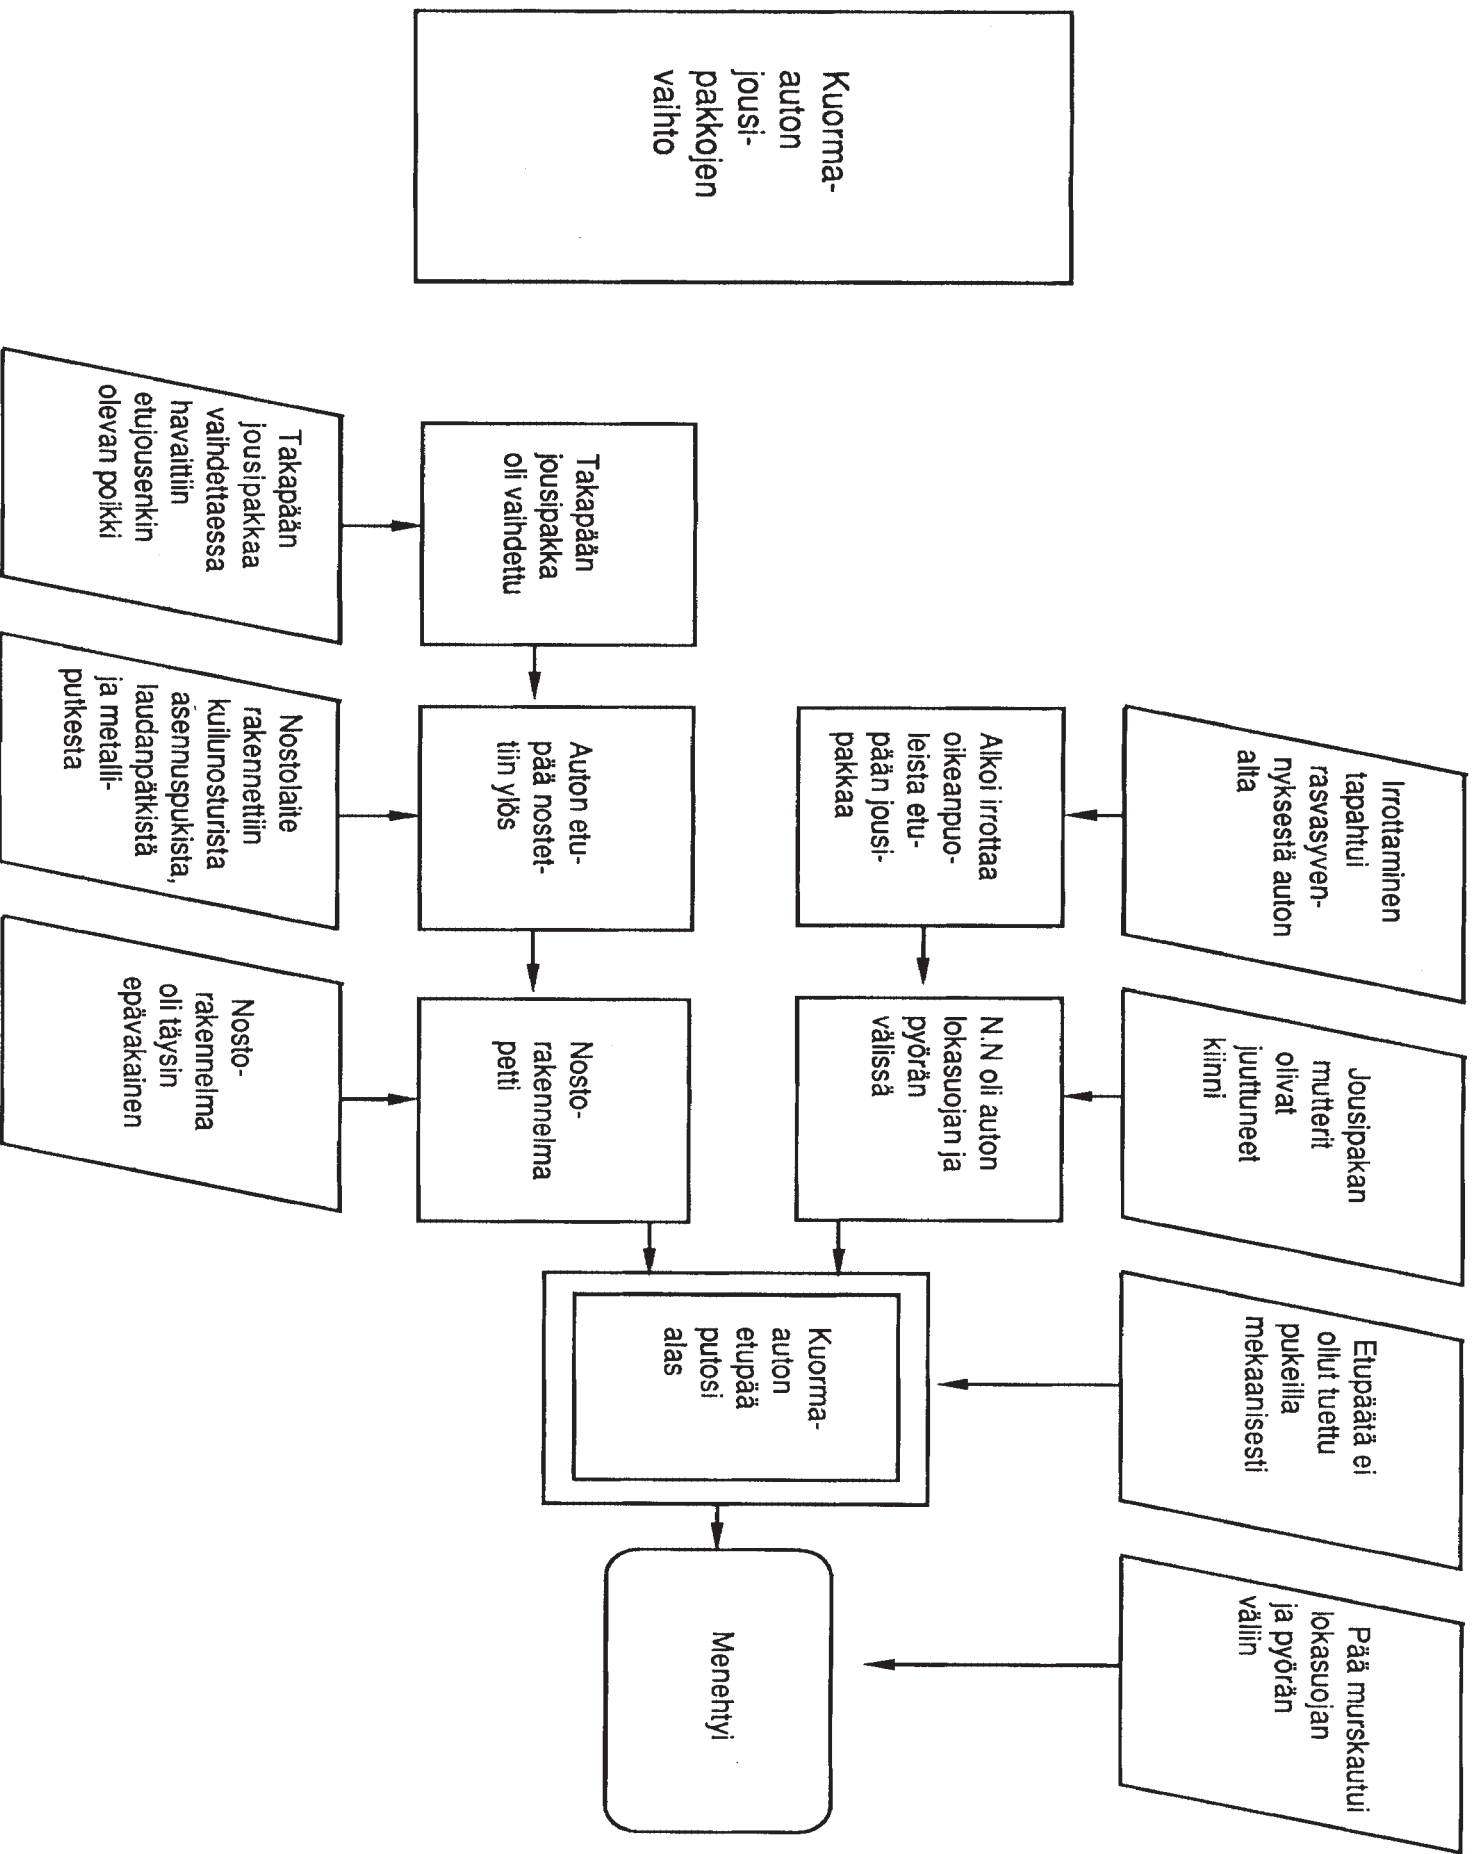
Auton etupään nostamiseksi oli rakennettu erittäin epämääräinen rakennelma. Tällaisella rakennelmalla ei ole mitään mahdollisuuksia pysyä koossa väännettäessä kiireällä olevan jousipakan muttereita auki. Tästä huolimatta K.K ja N.N jättivät tukematta auton etupäätä ylös kiinteillä, mekaanisilla tuilla ja näin myös varmistamatta auton yläosan ylhäällä pysymisen. Näin ollen nostorakennelma nurjahti pienemmästäkin sivuttaisesta voimasta. Tällainen voima aiheutui jousipakan kiinnitystä irrotettaessa.

Piirros tutkintaraportin liitteeksi ko. nostotyöstä ja siinä käytetyistä apuvälineistä.

Jouduttaessa työskentelemään tunkilla nostetun auton tai työkoneen alla, on ennen työn alkua varmistettava mekaanisilla tuilla, että nostettu laite pysyy ylhäällä. Tällöin on otettava huomioon työn aiheuttamat sivuttaiset vaikutukset. Myöskin on varmistettava, että siinä on käsijarru päällä.
