27/90

Valimotyöntekijän kuolemaan johtanut työtapaturma
hautauduttuaan hiekkasiiloon

työpaikkaonnettomuuksien tutkinta (TOT)

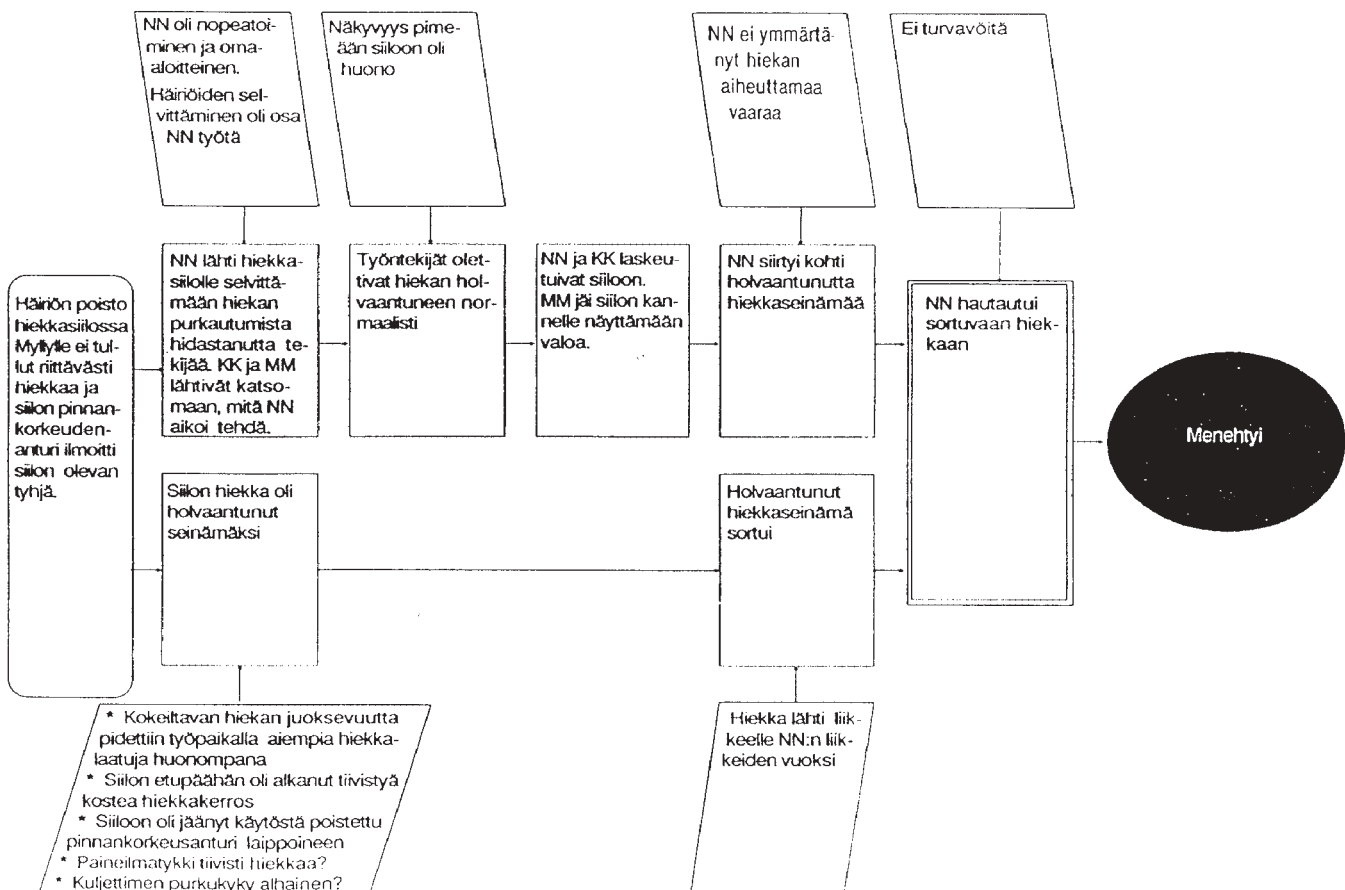
(kts. piirros), joka iski siiloon paineilmasuihkun mm. purkukuljettimen käynnistyessä. Siilojen täryttimet oli poistettu, koska ne aiheuttivat hiekan tiivistymistä. Siilon seinämien kolistelun vaikutusta hiekan irrottamiseen pidettiin työpaikalla vähäisenä.

- siilon etupäähän oli kondensoitunut vettä ja hiekka oli tällä alueella alkanut holvaantua (kts. piirros)
- tapaturman jälkeen siilon pohjalta löytyi toinen hiekankorkeudenmittausantureista (kts. piirros), jota ei anturin käytöstä poistamisen jälkeen oltu saatu vedetyksi pois hiekasta
- tutkintaryhmän mielestä paineilmatytkki saattaa tiivistää hiekkaa siilon vastakkaiselle puolelle ja kuljetushihnan purkukyky voi olla hiekan häiriöttömän purkautumisen kannalta liian alhainen.

Tutkintaryhmälle annetun selvityksen mukaan hiekka ei ollut holvaantunut aiemmin tällä tavoin (kts. piirros). Näkyvyys pimeään siiloon on huono, joten hiekkatilanteen seuraaminen siilon kannelta on hankalaa ja esimerkiksi K.K ja M.M ilmoittivat oletaneensa hiekan vierintäkulman olleen normaali.
