3/90

Lingon rikkoutumisen aiheuttama työpaikka-
kuolema turkismuokkaamossa

työpaikkaonnettomuuksien tutkinta (TOT)

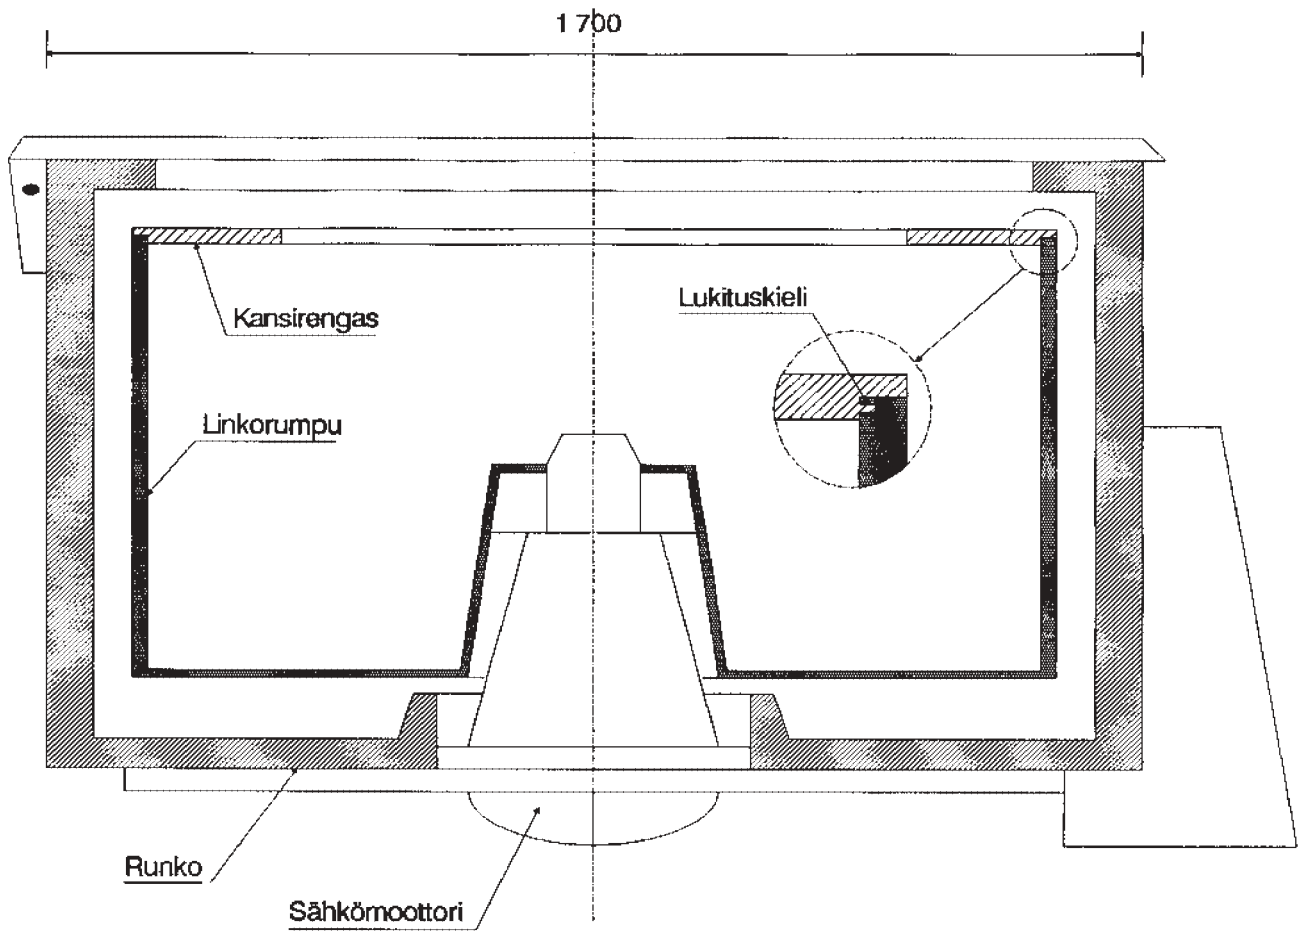
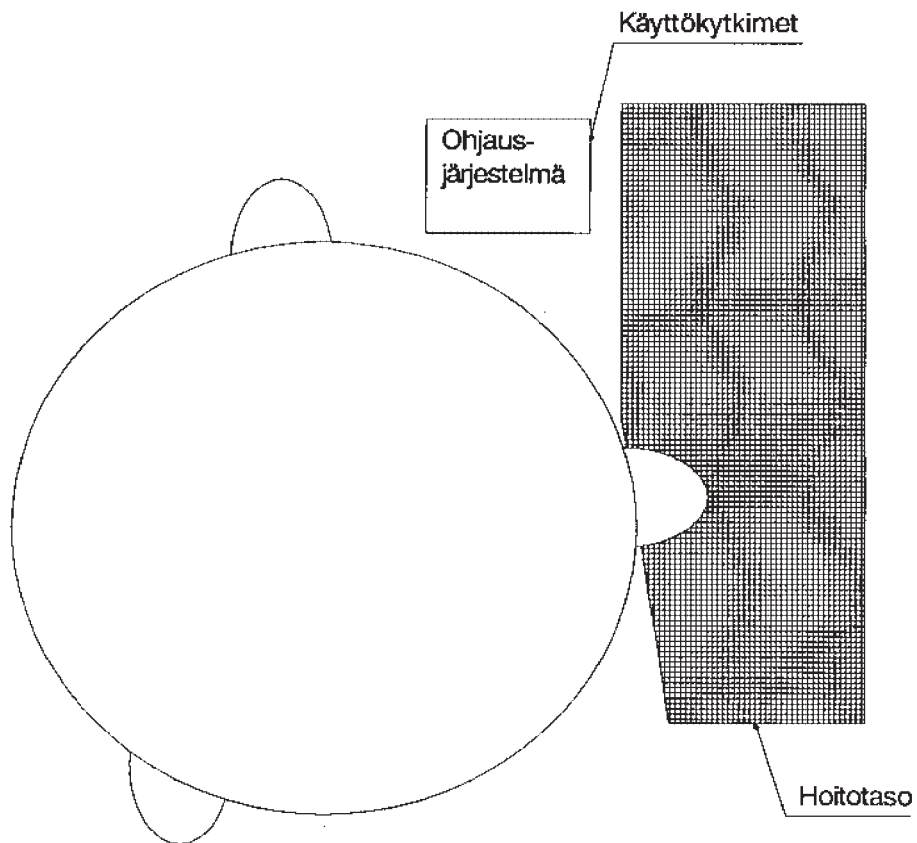
Tapaturman jälkeen oli linko vaurioitunut useasta kohdasta. Todennäköisemmin tapaturmaketjun alkusyynä oli linkorummun kansirenkaan lukituskielen murtuminen (kts. piirroskuvat 2 ja 3). Lukituskielen murtuessa nahat ajautuivat keskipakoisvoiman vaikutuksesta lingon rungon ja kansilukun väliin ja siitä rungon ulkopuolelle, rikkoivat rungon kansirakenteet ja takertuivat rungon rakenteisiin esim. kannen sararioihin. Linkorummussa pyörivien nahkojen takertuminen paikallaan oleviin rungon rakenteisiin on puolestaan aiheuttanut vääntömomentin, joka on murtanut lingon valurautaiset tukijalat ja siirtänyt koko linkoa. Muut vauriot ovat syntyneet lingon siirtäessä paikaltaan.

Linkorummun lukituskielten urasta löytyi kolme murtunutta kieltä. Kaksi kolmesta murtopinnasta olivat selvästi hapettuneita, joten murtumat olivat vanhoja. Myös osa kolmannelta murtopinnasta oli hapettu-

nut ja likainen. Osa tästä oli kuitenkin selvästi muita murtopintoja uudempaa joten se on voinut murtua tapaturmahetkellä. Murtuneet kielen palat olivat eripituisia, joten ne ovat todennäköisesti olleet eri syvyydellä lukitusurassa. Murtuneiden lukituskielten kulumat antavat aiheen olettaa, että kansirenkas on liikkunut linkouksen aikana tai sen lukitusmekanismia on käytetty runsaasti ilmeisesti lingon edellisen haltijan aikana. Lukituskielissä oli myös muita kuin kielen katkeamiseen johtaneita murtumia.

Lingon rakennetta ei tunnettu. Kansirenkaan lukitusmekanismi (kts. piirros) havaittiin vasta tapaturman jälkeen. Tätä ennen kansirenkaan ja linkorummun liitos oletettiin kiinteäksi ja esimerkiksi lukitusmekanismiin edellyttämiä aukkoja kansirenkaan yläpinnassa pidettiin linkorummun nostopisteinä. Lukituskielten kuntoa ei laitteen rakenteen tuntemattomuuden vuoksi tiedetty työpaikalla seurata.
