23/91

Kurottajatrukin kahmarista pudonnut tukki surmasi trukinkuljettajan ohjaamoon

työpaikkaonnettomuuksien tutkinta (TOT)

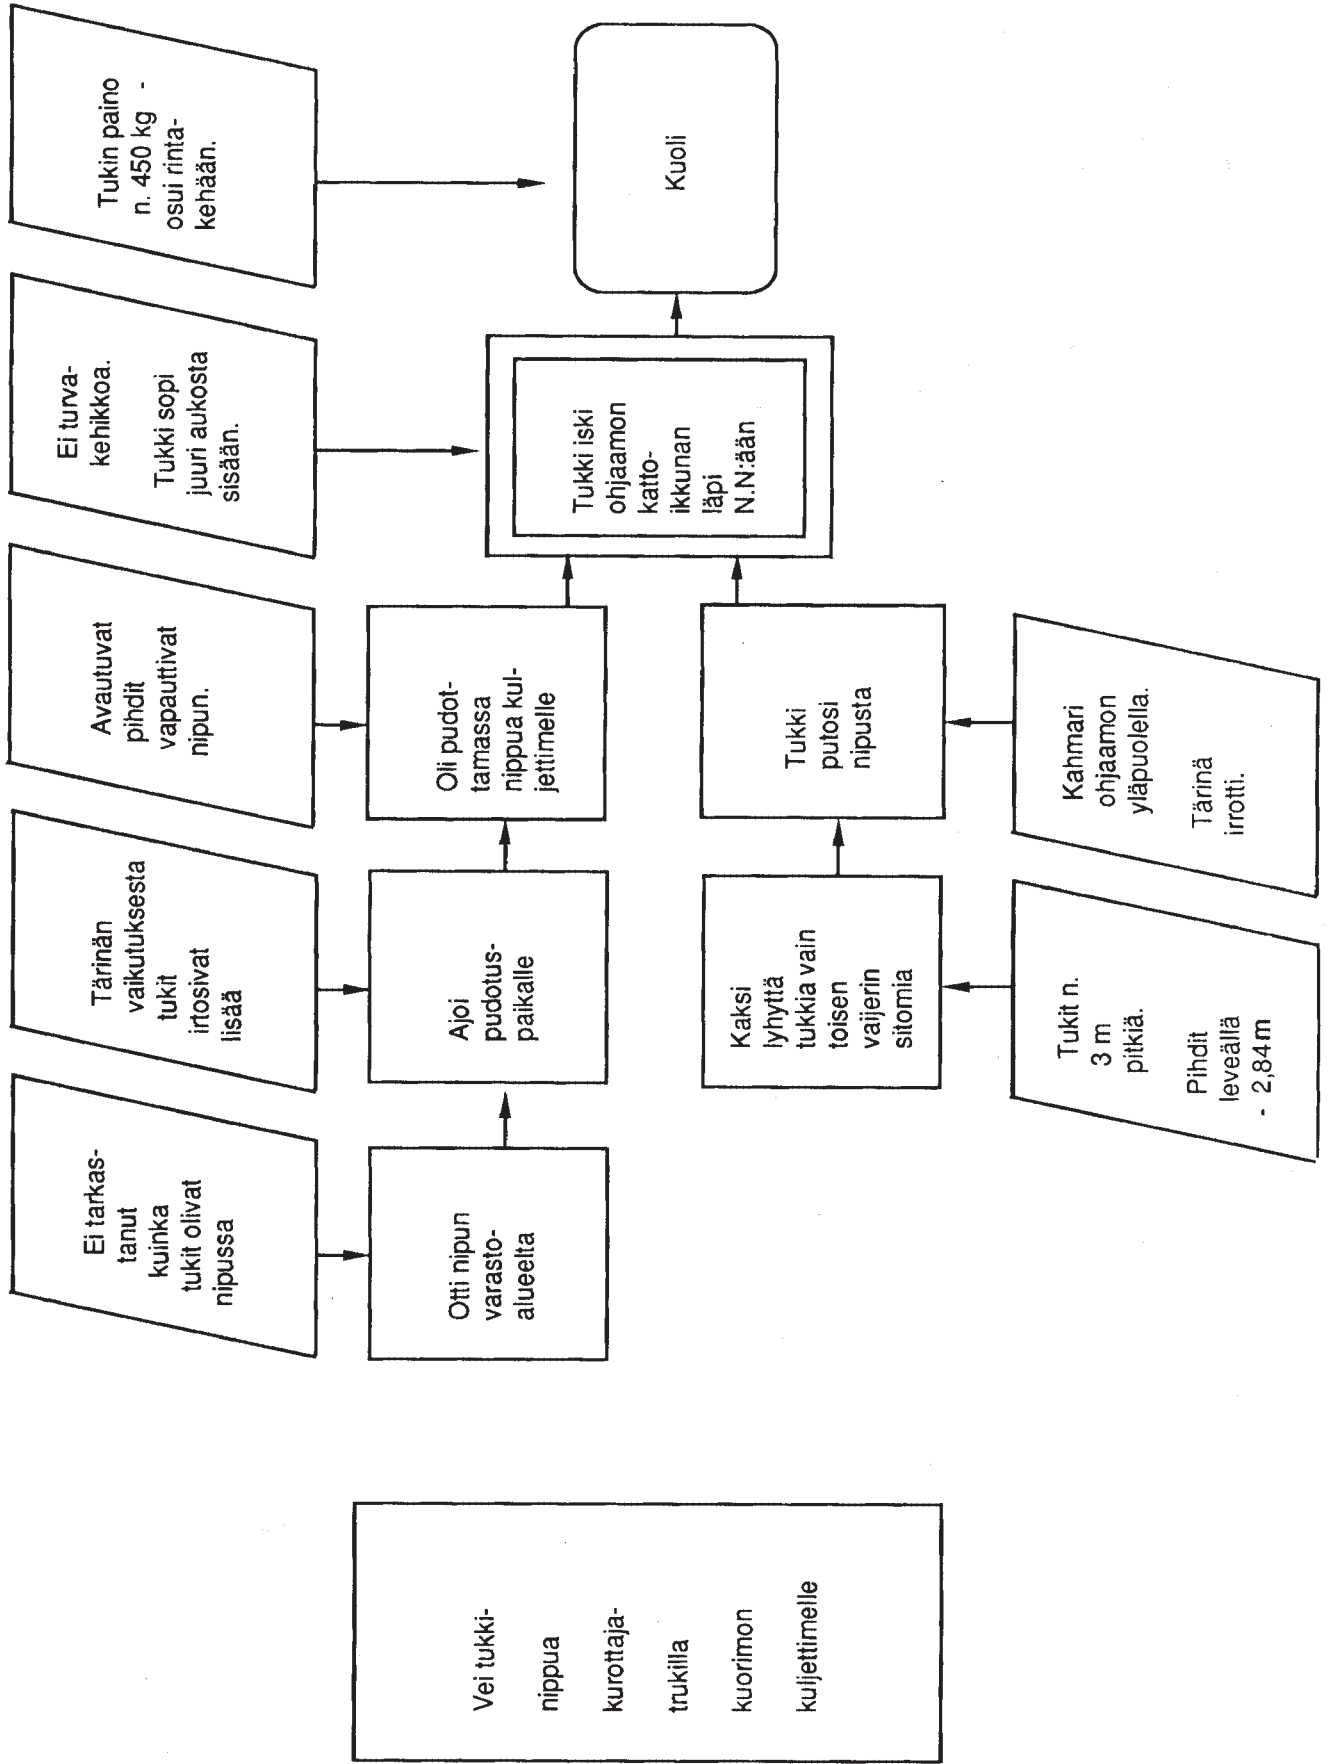
PIRROS 23/91

Puut oli nostettu aiemmin merestä maalle ja olivat osittain kuoriintuneet ja liukkaat. Nosto suoritettiin Valmetin puutavarakuormaajalla, kurottajatruckilla, tyyppi KTD 2514A. Onnettomuushetkellä kurottajatruckki oli kuljettimen vieressä siten, että taakka oli lastauskohdan yläpuolella. Taakka oli osittain korkeammalla kuin kurottajatruckin ohjaamo ja pihdit oli käännetty ohjaamoon päin. Taakassa oli kaksi puuta, jotka olivat vain toisesta päästä pihtien kiristysvaijereiden alla. Toinen puista luisti ja putosi ohjaamon kattoikkunan (n. 50 x 80 cm) läpi osuen kuljettajan rintakehään. Samalla penkki taipui taaksepäin ja kuljettaja löi päänsä takalasin ikkunanpyyhkijän moottoriin. Rintakehä murtui tukin iskusta (kts. piirros, valokuvat 1-4).

Työtapaturma sattui kun tukkinippua oltiin juuri pudottamassa kuljettimelle (kts. piirros, kuvat 2 ja 3) Truckki oli valmiina pudotuspaikalla, kun tukki sinkoitui ohjaamon kattoikkunan läpi.

Nipussa olleet tukit olivat osin ns. uppotukkeja, jotka muutama päivä aikaisemmin oli nostettu merestä ja olivat liukkaita ja kosteita. Koneen ohjaamon katossa oli luukku, jossa oli peittona läpinäkyvä 6 mm vahva polykarbonaattilasi (kuva 5). Luukun koko oli 43 x 87 cm. Ohjaamon katossa ei ollut turvakehikkoa. Kattoluukusta läpi pudonneen tukin läpimitta latvapäästä oli 40 cm ja tyvipäästä 55 cm Tukin pituus oli 312 cm. Tukin paino oli noin 450 kg.

Kahmarin pihtien etäisyys oli 284 cm, mistä johtui, että lyhyimmät puut eivät olleet molemmista päistään kiristysvaijerien alla. Silminnäköisen havainnon mukaan nostetussa nipussa oli kaksi tukkia, jotka olivat vain toisesta päästä sidottuna vaijerilla.

Ohjaamon katto, mm. ikkuna, on suojattava siten, ettei taakasta putoava osa voi vahingoittaa kuljettajaa.

Ko. puutavarakuormaajan valmistajan Valmet Oy:n tiedotteessa 19910926/WD on esitetty, että kattoikkunan vahvuuden pitää nykyisin olla 12 mm ja että se polykarbonaatin lujisuuden heikkenemisen vuoksi tulee vaihtaa 4—5 vuoden välein.
