Katastrofiluontoisten työtaturmien tutkintajärjestelmä
Työpaikkakuolemantapausten tutkinta

Tapaturmavakuutuslaitosten Liitto
Bulevardi 28
00120 Helsinki
Puhelin 19251

1.12.1988

28/87 ja 4/88 Kahdella kenttäsaamalla sattuneet kuolemaan johtaneet työtaturmat

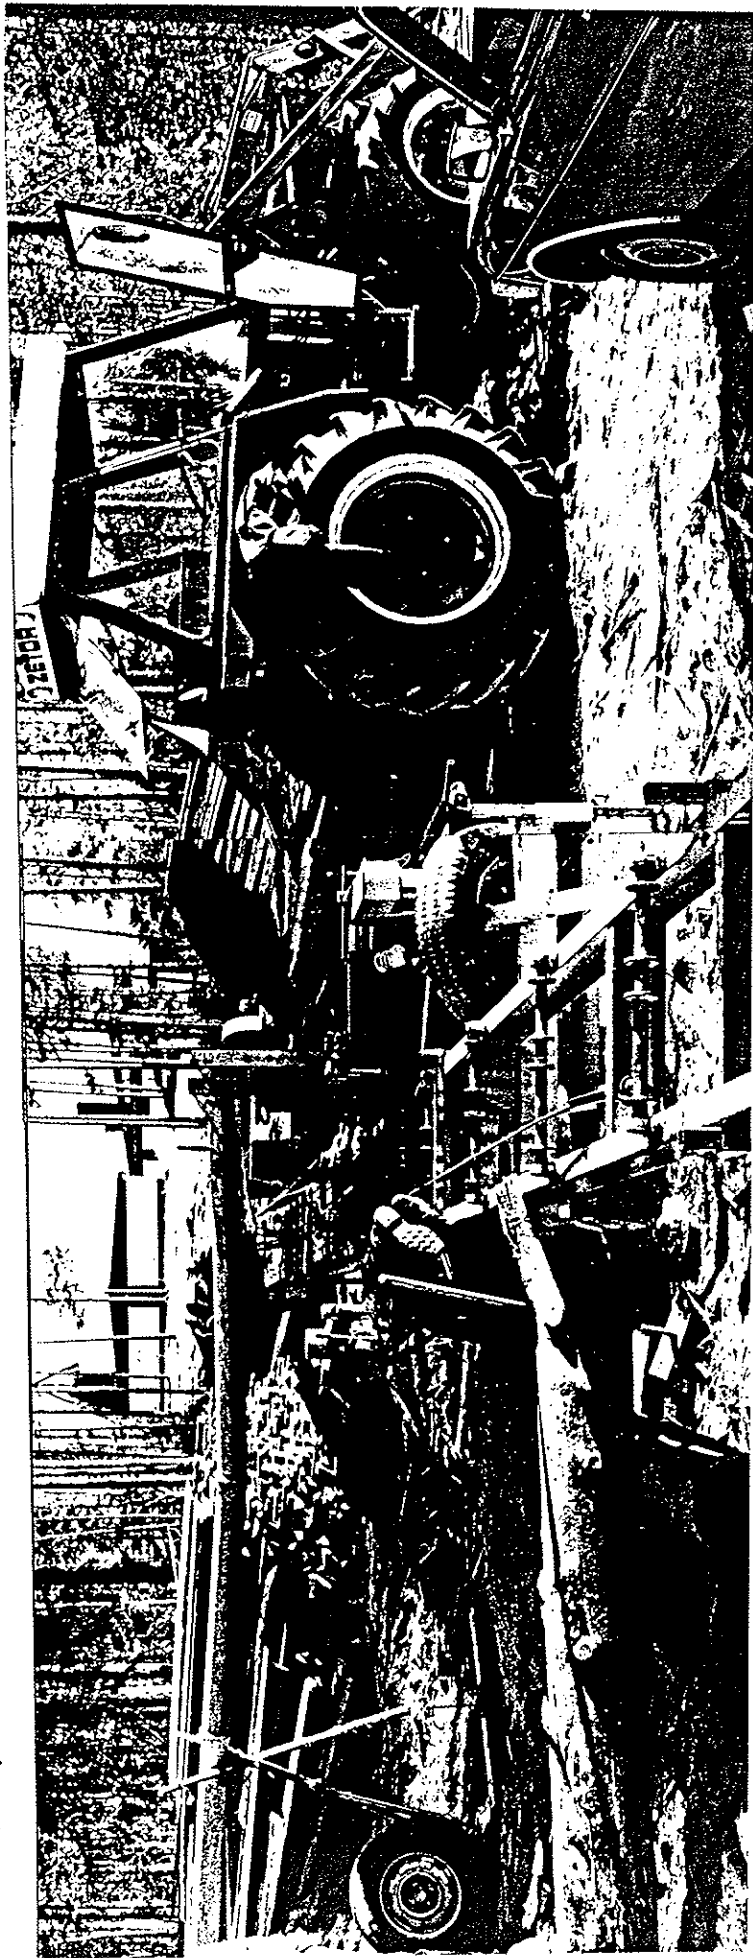
K.K. käynnisti traktorin, jolloin puhallin ja sahanterä käynnistyivät. N.N. suoritti puhdistusta sahaajan paikalla puukeppiä apunaan käyttäen. Tällöin syöttöpöytä läksi äkkiä liikkeelle ja tempaisi N.N:n mukanaan suoraan sahanterään. N.N. leikkautui terässä ja kuoli välittömästi (kuva 1).

Kuva 1. Panoramakuva tapahtumapaikalta sirkkelin syöttöpäästä nähtynä.
Syöttöpöydän käynnistyskytkin näkyy saappaanterien alapuolella.
