14/91

Riipputelineen putoaminen räystäässuojan rakenteen murtumisen seurauksena

työpaikkaonnettomuuksien tutkinta (TOT)

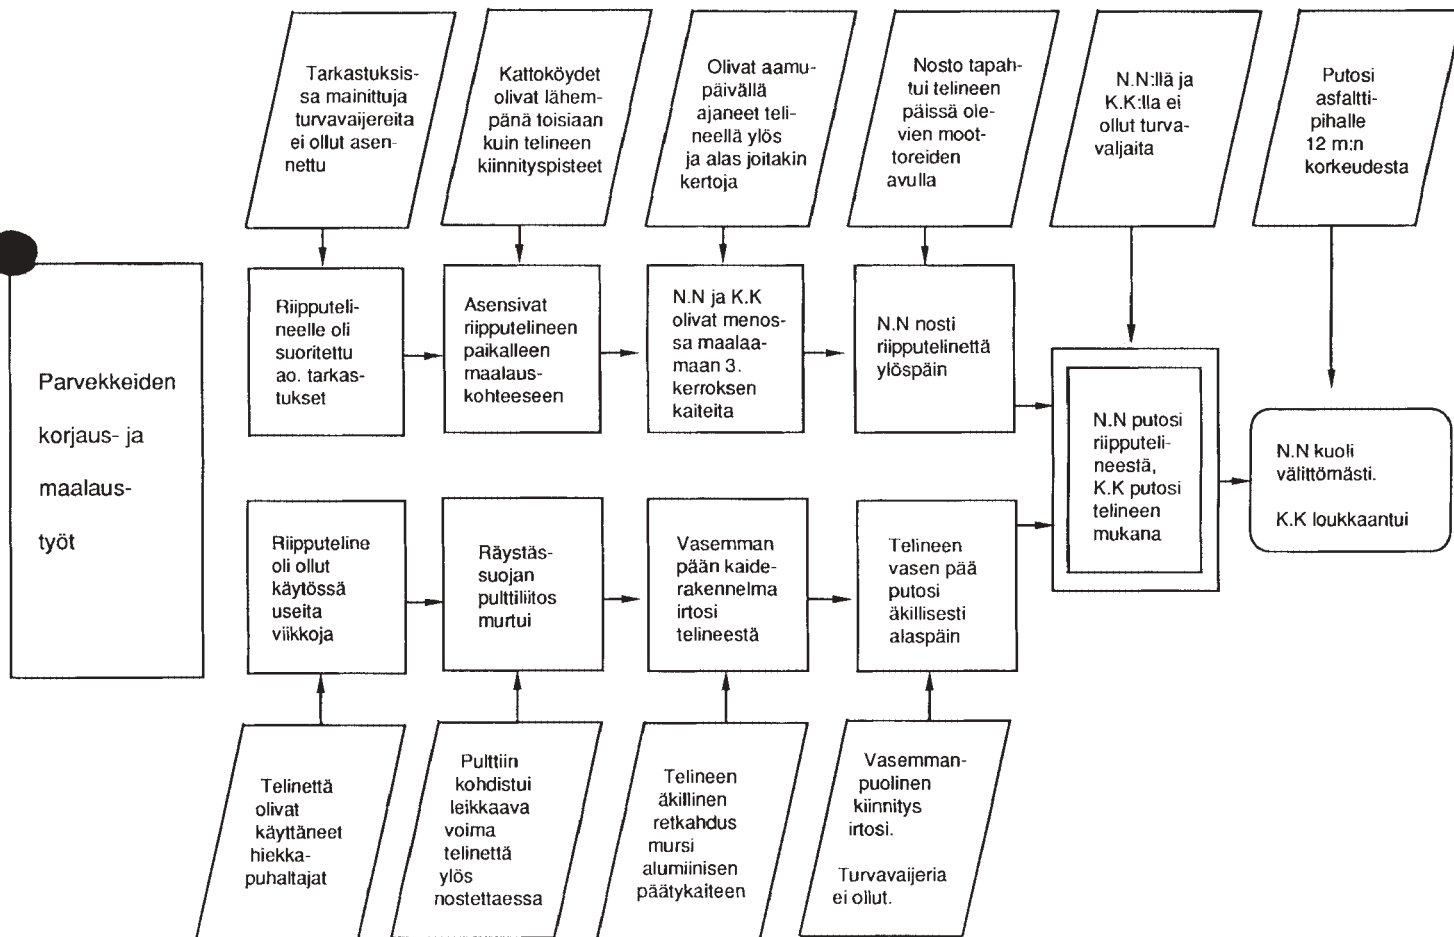
Piirros 1.

Telineen kattokiinnityksestä oli todettavissa, että takakoukuista vasemmanpuolinen oli paikallaan, mutta oikeanpuolinen oli siirtynyt oikealle (piirros 1) ja jättänyt siirtyessään jäljet kattoon. Oikeanpuolinen räystäässuoja oli irronnut ja riippui kiinnitysköydessä. Vasemmanpuolinen räystäässuojan puomi oli kannatinköydessä, katolla räystäässä oleva osa hieman siirtyneenä paikoillaan.
