# TOT-RAPORTTI

## 4/07

### PUTOAVA PAJAVASARA OSUI TYÖNJOHTAJAHARJOITTELIJAN KYPÄRÄÄN

# TOT 4/07

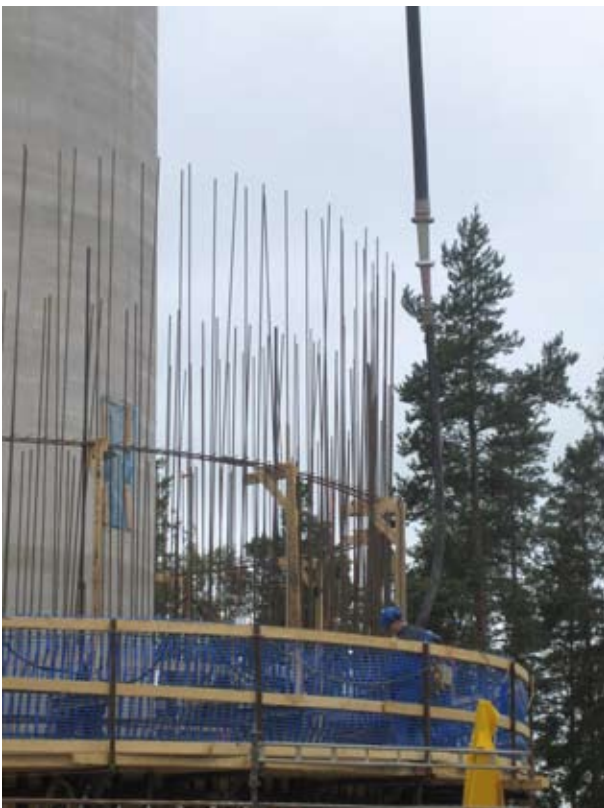
**Kuva 2.** Vastaavan kaltainen työskentelytaso ja raudoitus ohjureineen. (Kuvan työmaa ei liity tapaturmaan. Kuvassa työskentelytasoa kiertää erilainen tiheäilmäinen suojakaide kuin tapaturmapaikalla.)
