20/93 Asennustyötä valmistellut jäi alaspudonneen kuorma-auton hytin ja lokasuojan väliin

## **työpaikkaonnettomuuksien tutkinta (TOT)**

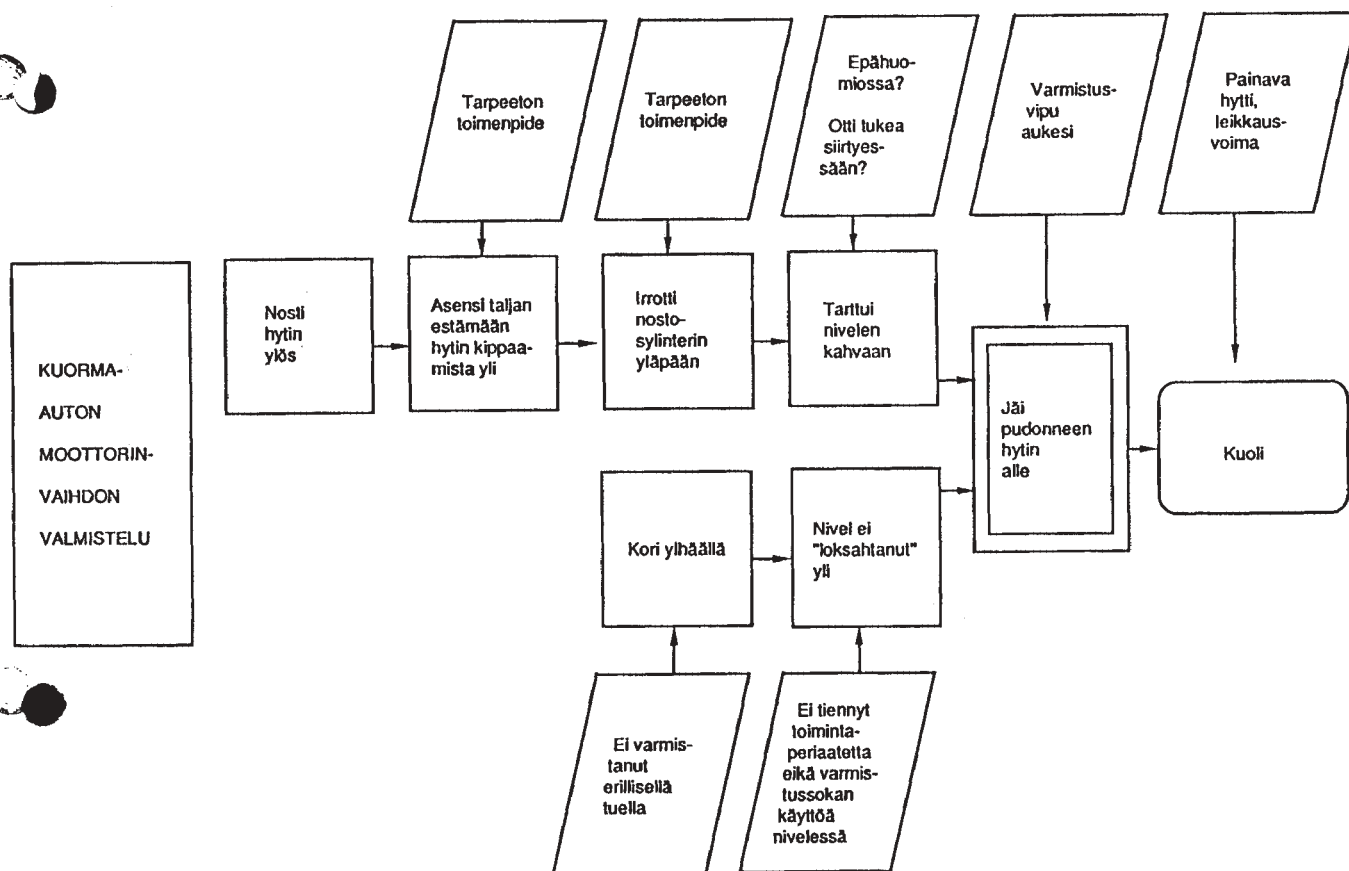
Kuvat 1 ja 2

Nostettaessa hyttiä erillisellä tunkilla ylöspäin todettiin, että hytin nostosylinterin yläpää oli irrotettu ja hytin ylikippaantumisen eteenpäin oli estetty pienehköllä vaijeritaljalla, joka oli kiinni hytin takaosassa ja toisesta päästään rungossa.

Todettiin, että M.M:n yrittäessä nostaa hyttiä pumpulla, oli irrallaan oleva sylinterin yläpää nojannut hyttirakenteen etuosaan nostoen siitä hyttiä vähän matkaa. Vapautettaessa N.N:ää puristuskohtasta havaittiin hänen vasemman kätensä olleen hytin yläasentoon lukitsevan mekaanisen lukitusvivun kahvassa.

Todennäköisesti N.N on ahtaassa tilassa etupyörän rungon välissä ollessaan muuttanut asentoaan ja siinä yhteydessä epähuomiossa tarttunut lukitusvivun kahvaan aiheuttaen lukinnan aukeamisen ja sitä kautta hytin romahtamisen päällensä.

Kahvaan tarttumista voidaan pitää oletettavana, koska N.N:n vasen käsi oli vielä kahvalla löydettäessä.

Nivelen lukintaa ei oltu varmistettu eikä käytetty mitään erillistukea.

Ajoneuvon ylösnostetun ohjaamon, lavan tai vastaavan pysyminen ylhäällä on aina varmistettava luotettavalla, erillisellä mekaanisella tuella, mikäli alapuolella työkennellä.
