17/93 Sellutehtaan alueella sijaitsevan entisen sulfiittitehtaan puisen hoitotason vahvistukseen osallistunut putosi 15 m, kun lahot lankut pettivät hänen allaan

## **työpaikkaonnettomuuksien tutkinta (TOT)**

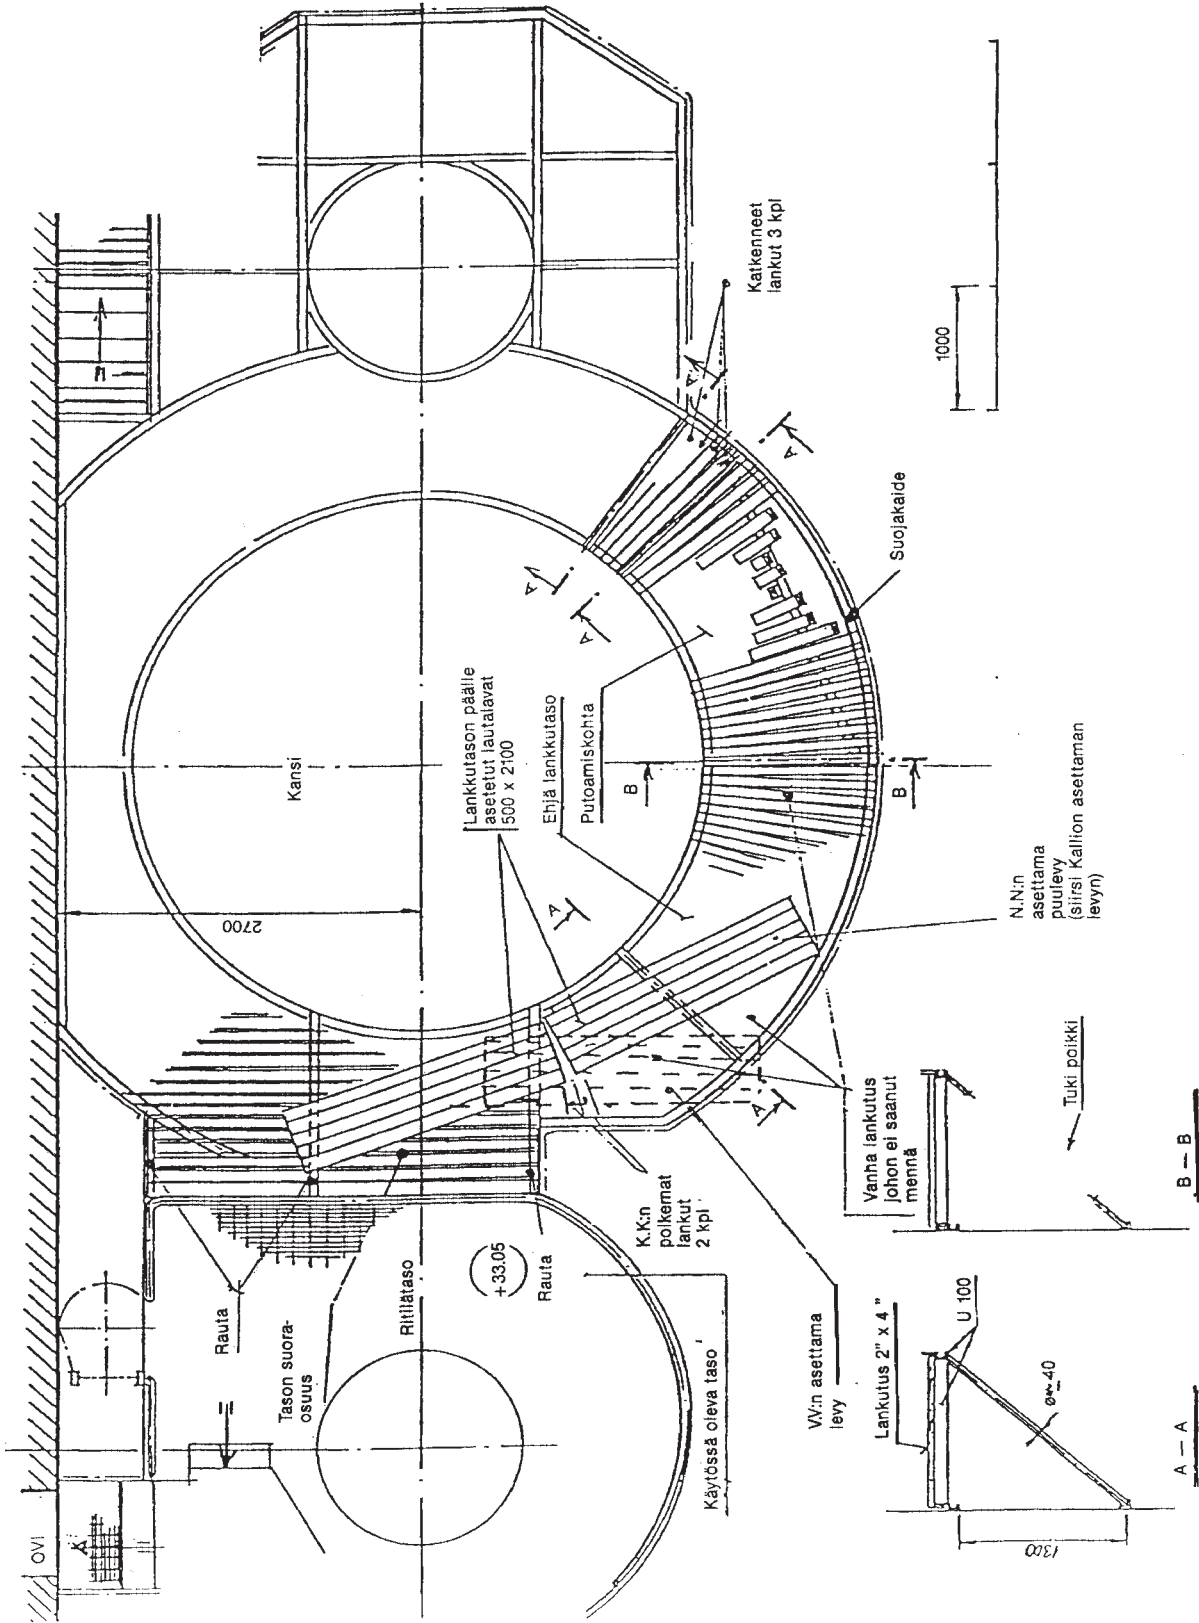
Suihkutorni oli poistettu käytöstä 15 vuotta aiemmin ja sen hoitotaso oli erotettu pois käytöstä viereiselle hoitotasolle asennetuin kaitein (kts. kuvat 1, 2 ja 3). Viereinen hoitotaso oli kunnostettu, koska ko. savukaasupesuri otettiin samalla voimalaitoksen käyttöön.

Kuva 1.  
Oikealla lahonnut, käytöstä poistettu hoitotaso, jonka taakse jäävällä osalla suurin määrä romusta oli. Alareunassa näkyy mainittu katto. Vasemmalla kunnostettu hoitotaso.
