TOT-RAPORTTI

YTOT 1/00

Putkiasentaja jäi puristuksiin hissien seinän ja kaasupullokärryn aisan väliin

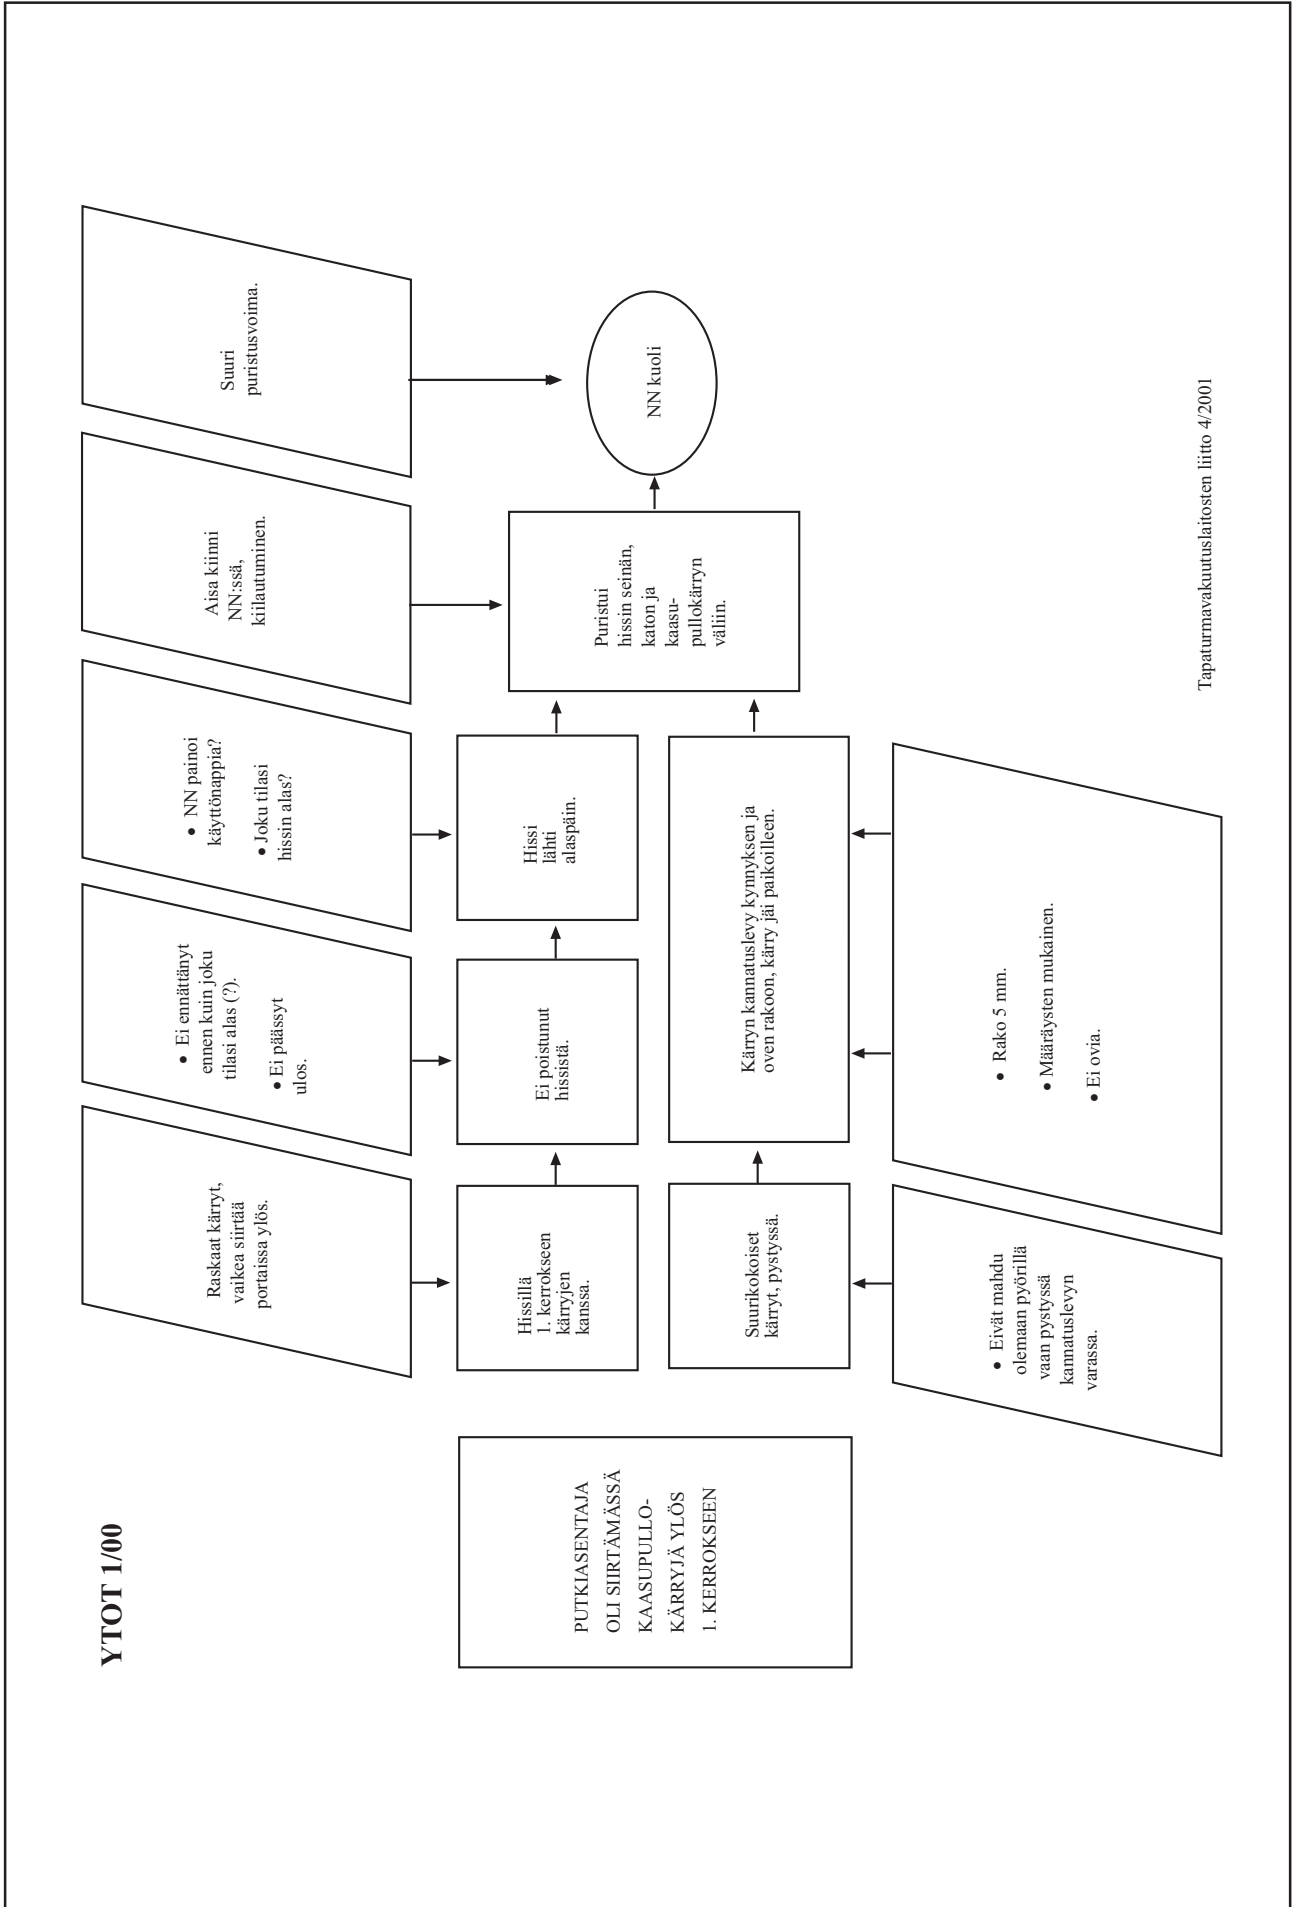
Kaasupullokärryn nokkalevyn kärki oven ja kynnyksen välissä

Pullokärret oli hissien tilanahtauden vuoksi kuljetettava nokkalevyn varassa pystyasennossa (ks. piirroset 1 ja 2, valokuvat 1 ja 2). Asentaja ei olisi kärrien kanssa muutoin mahtunut hissiin. NN joutui mm. kurkottelemaan kärrien yli ylettyäkseen hissien painonappeihin. NN ajoi hissillä pohjakerroksesta ensimmäiseen kerrokseen. Hissin liikkuessa ylöspäin oli kaasuhitsauspullokärryn nokkalevyn kärki hangannut hissikuiluun naarmuja, koska pullokärret olivat korissa lähellä hissikuilua.

Jostakin syystä NN ei ole työntänyt tai saanut työntettyä pullokärriä 1. kerroksessa hissistä ulos, vaan hissi on alkanut liikkua alaspäin seurauksella, että kaasupullokärrien nokkalevyn kärki on vastannut 1. kerroksen kynnystasoon. Hissin liikkuessa alaspäin pullokärret ovat jääneet paikoilleen ja kallistuneet pus-

kien asentajan ylävartalostaan hissien takaseinää ja korin kattoa vasten.

Tämän tyyppisessä hissikorissa ei ole ovea, joka estäisi kuorman, tässä tapauksessa kaasuhitsauspullokkärryn nokkalevyn kärjen, tarttumisen kynnykseen. Nokkalevyn kärki on ollut ennen liikkeellelähtöä jo valmiiksi hyvin lähellä kynnyksrakoa. Oven ja kynnyksen välillä oli 5 mm:n rako, kun hissiturvallisuusmääräykset sallivat enintään 6 mm:n raon. Esiintynyttä pienempikään ovirako ei olisi voinut estää onnettomuutta.

On pyrittävä käyttämään kaasuhitsauspullokkärryjen ja muiden helposti ovettomien hissien kerrostasojen kynnyksiin tarttuvien välineiden ja materiaalin siirtämiseen muita siirtovälineitä.
