TOT-RAPORTTI

5/00

Työntekijä kaatui kuljetinhihnalla kun linja käynnistettiin

TOT 5/00

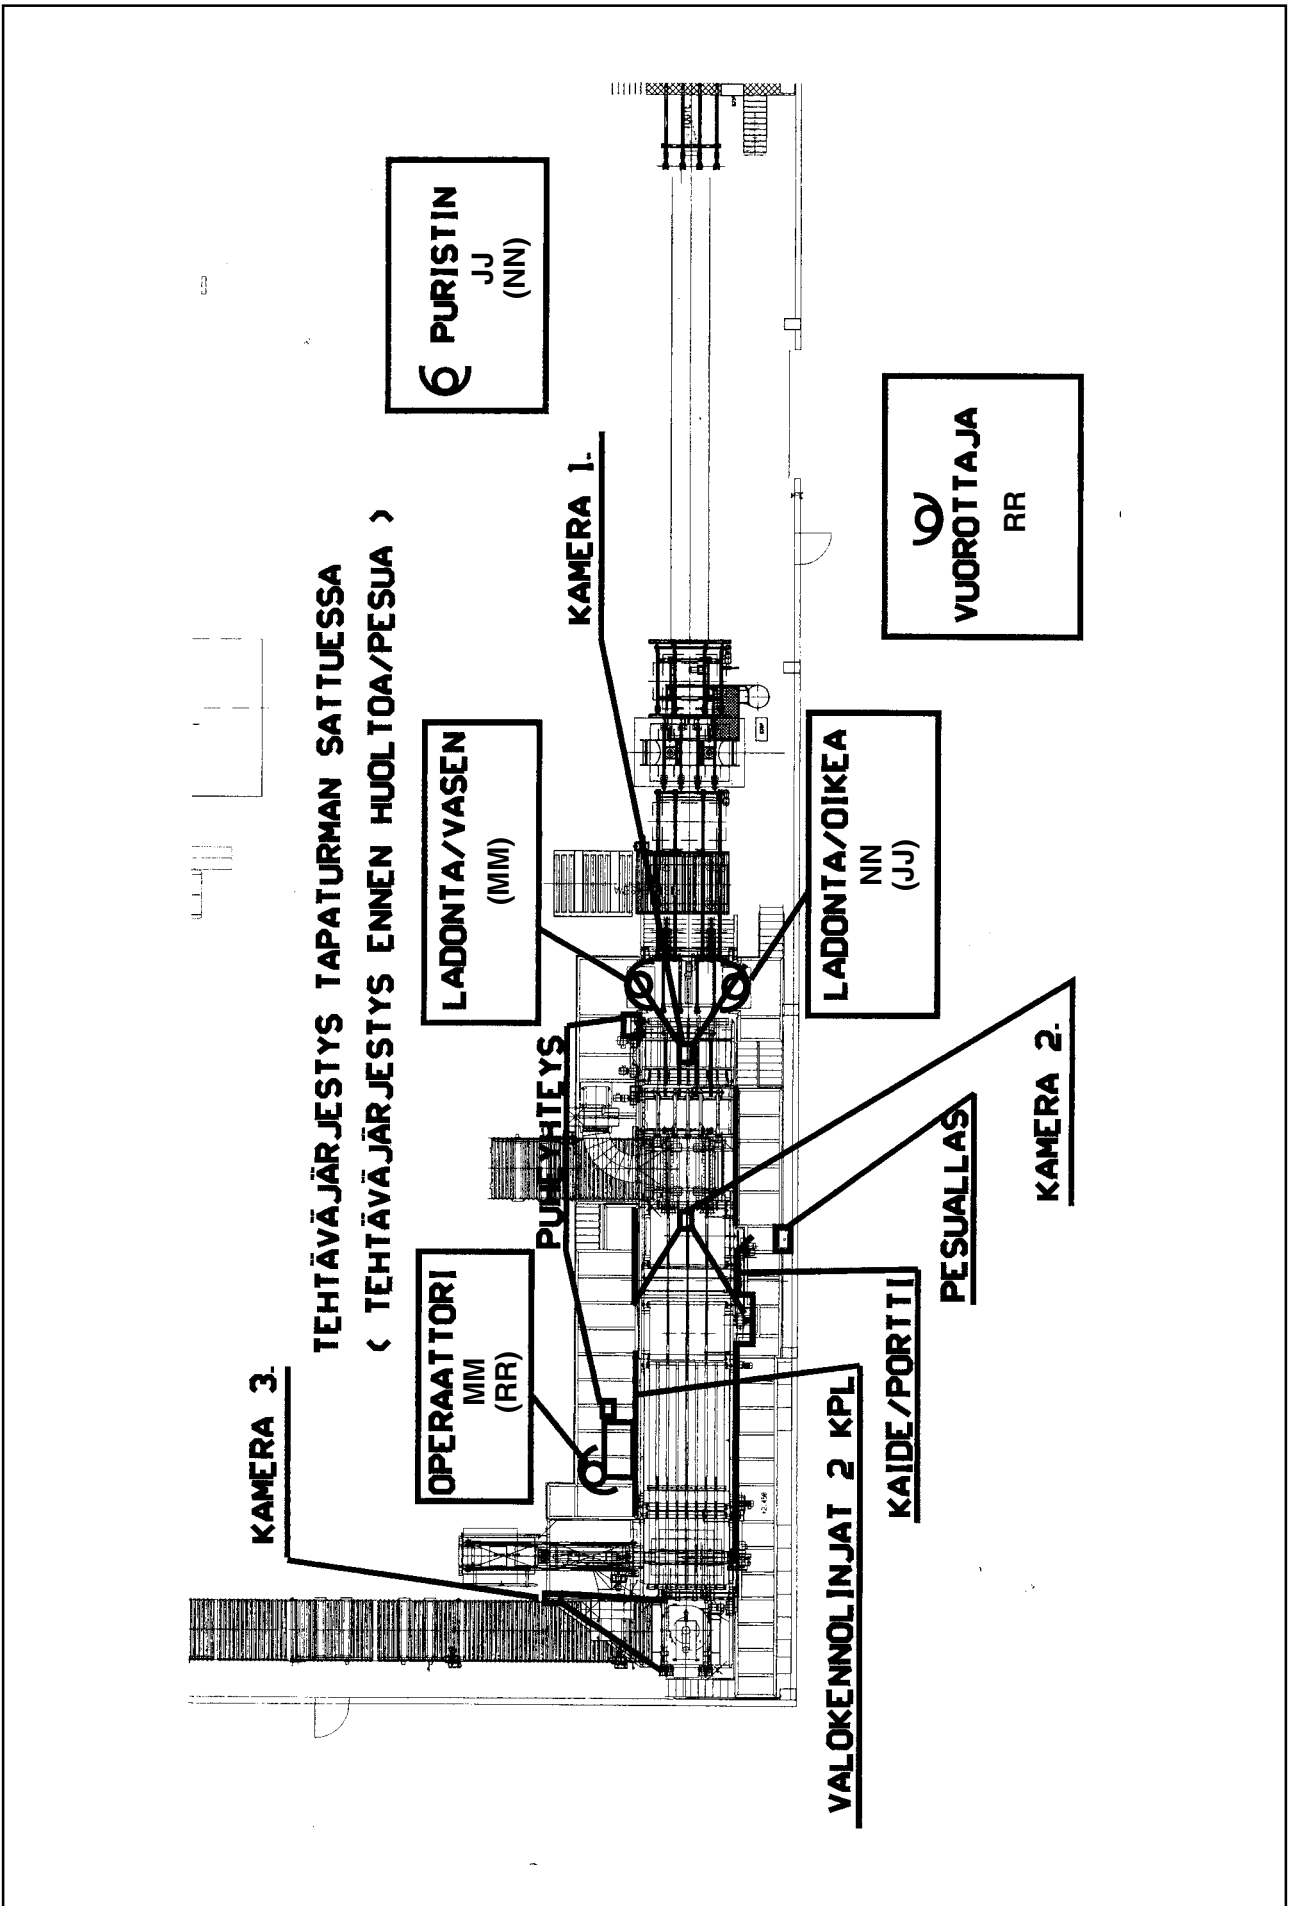
Ryhmä MM, RR ja NN aloittivat uuden mitan ajon ladontalinjalla. Pian tämän jälkeen irtosi yksi liimoittimen jälkeinen ohjauspelti (kuva 1) ja ajautui hihnoja pitkin ladontapaikalle vasemmalle puolelle. MM pysäytti linjan ja RR lähti viemään peltiä takaisin liimoittimelle. MM jäi odottamaan, että RR sai laitettua pellin paikalleen. Kun RR kulki omalta puolelta (= vasen (käyttö)puoli) valokennolinjan lävitse, syttyi punainen merkkivalopainike, joka oli kuitattava ennen kuin kuljettimet voitiin taas käynnistää.

teita. Havutehtaan 2-ladonnan osalta oli tullut esille, että huollon ja pesujen yhteydessä työntekijät joutuvat hyppäämään liimoittimelle kaikeen yli, josta aiheutuu tapaturmavaara. Ladontalinjan työntekijät olivat tehneet ehdotuksen portin asennuksesta huoltopuolelle (kuva 1). Portti toteutettiin varsinkin pian ehdotuksen jälkeen. Porttiin ei oltu asennettu rajakytkintä tms., koska portin käyttö ymmärrettiin tapahtuvan vain huoltojen ja pesujen aikana, jolloin linja on pysäytetty ja kaikki ohjauvirrat otettu pois päältä. Varsinainen käyttöpuoli oli operaattorin puoli, jolla sivulla oli valokennot.

Kuva 1. Liimoitin ja kuljetushihnat. 1 = ohjausspeltti, 2 = pesuallas, 3 = aita ja portti.
