YRITTÄJÄ HUKKUI KULJETTAMANSA KAIVUKONEEN PUDOTTUA JÄIDEN LÄPI

Yrittäjä ajoi maaliskuun loppupuolella kaivukonetta (kaivinkone) merialueen saaristossa saaresta jäätä pitkin mantereelle. Hän ei ajanut jäätietä pitkin, hänen ajettua noin 500 metriä jää petti kaivukoneen telaketjujen alla ja kaivukone upposi n.13 metrin syvyyteen. Uppoamiskohdalla jään paksuus oli noin 30 cm, mutta jää oli jo haurastunutta. NN löydettiin hukkuneena.

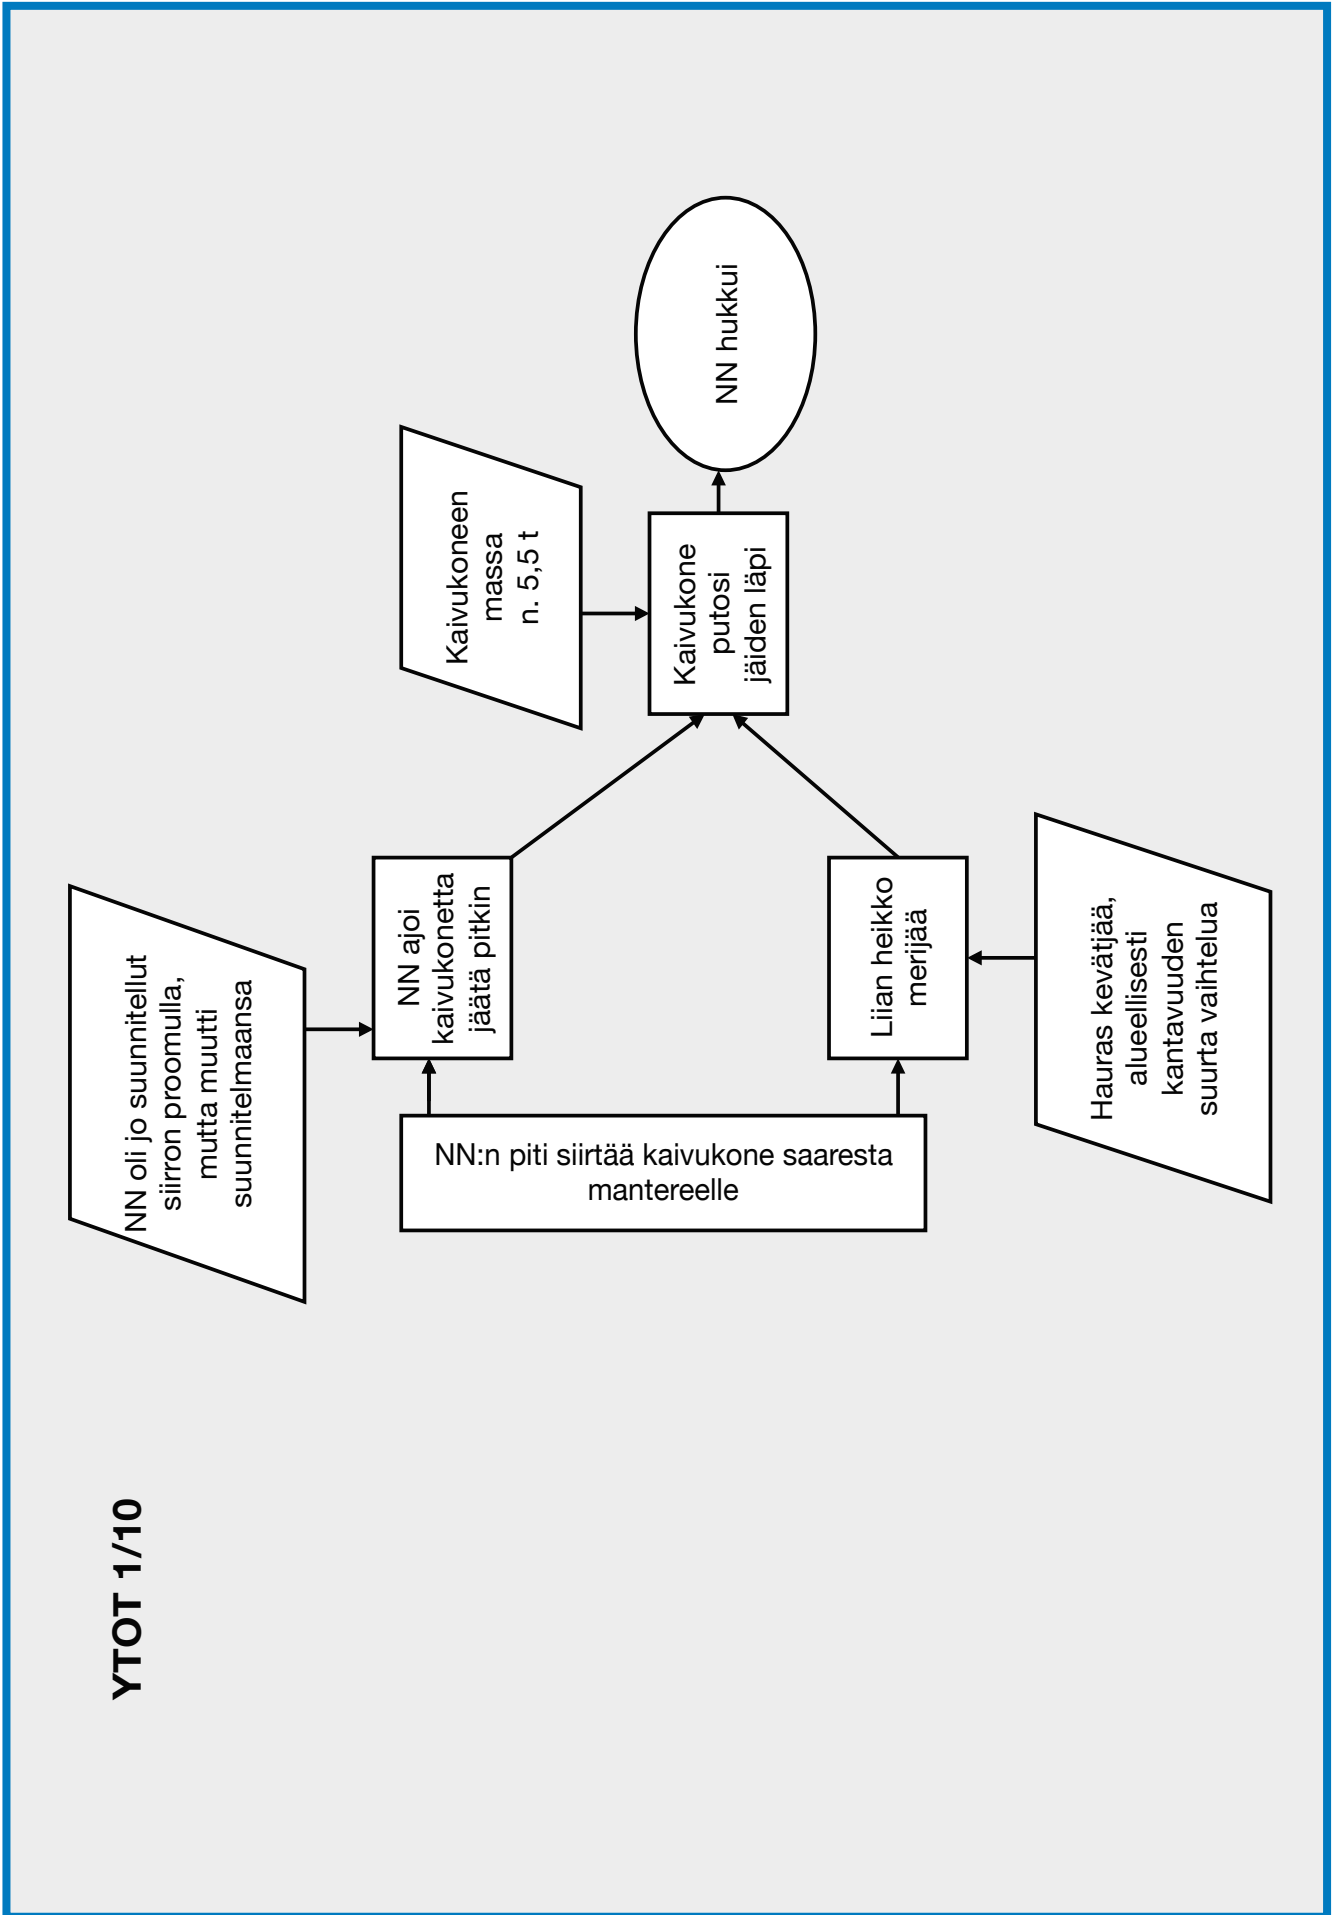
Kaavio tapahtuman kulusta ja tapaturmatekijöistä

Jäät olivat jo haurastuneet ja NN oli suunnitellutkin siirtävänsä kaivukoneen proomulla. NN päätti kuitenkin lähteä siirtämään kaivukonetta jäätä pitkin.

Kaivukone liikkuu nopeimmillaan n.5 km/h. NN ehti ajaa useita minuutteja jäällä, kunnes jää petti kaivukoneen telojen alla ja kaivukone vajosi n. 13 metrin syvyyteen. Alueella jään kantavuus vaihteli suuresti. Sukeltajan mukaan pohjaan vajonneen kaivukoneen ovi oli auki. On todennäköistä, että ovi oli avattu täysin auki-asentoon (magneettipidikkeellä auki) jo ennen kaivukoneen uppoamista.

NN on ehtinyt sammuttaa hydrauliiikan ja todennäköisesti poistua kaivukoneen ohjaamosta itse. NN löydettiin hukkuneena avannosta.

Jäällä liikkuminen ja jäällä tehtävä työ edellyttää aina suunnittelua ja valmistautumista.

Ennen töiden aloittamista vaarat on tunnistettava ja riskit arvioitava. Tunnistettujen vaarojen perusteella laaditaan ja täydennetään turvallisuusohjeet.
