TOT-RAPORTTI

7/02

Varastomies jäi puolipukkinosturin ja nostetun levyn väliin puristukseen

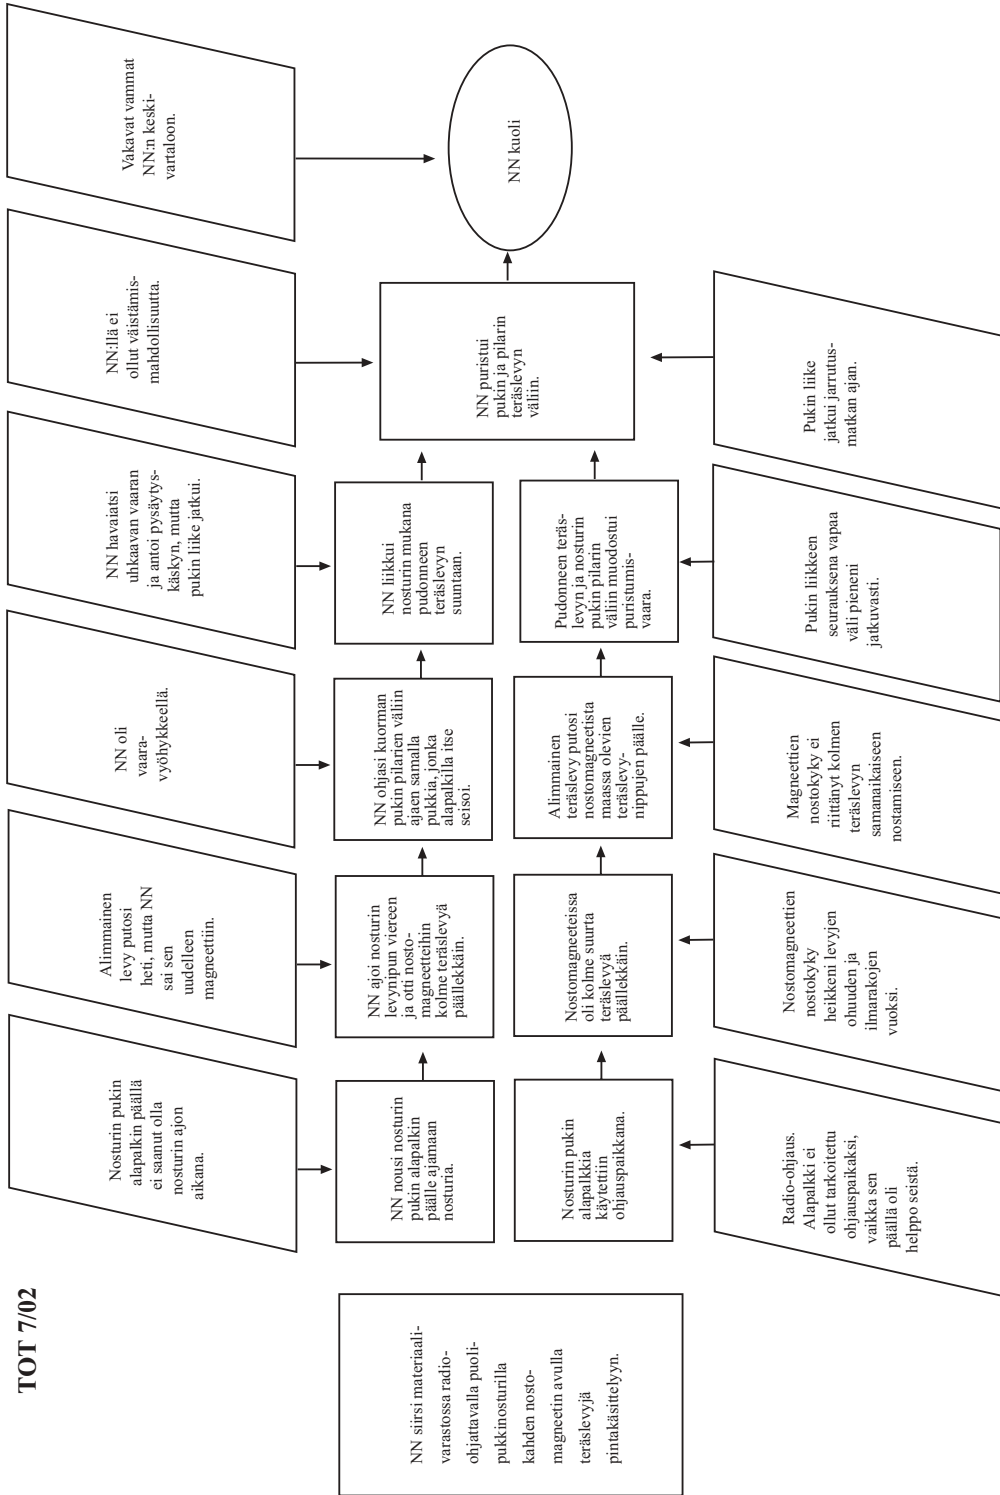
teräslevy putosi äkillisesti pukin molemmilla puolilla olleiden levynippujen päälle (kuva 2). Nosturi liikkui ja NN sen kyydissä pudonneen teräslevyn suuntaan. NN havaitsi häntä uhkaavan vaaran ja pysäytti nosturin liikkeen nopeasti. Nosturin pukin liike jatkui kuitenkin edelleen jarrutusmatkan ajan, jolloin NN puristui pudonneen teräslevyn ja selkensä takana olleen nosturin pukin pilarin väliin. NN:llä ei ollut väistämismahdollisuutta. NN puristui levyä vasten keskivartalon kohdalta siten, että vyötäröllä kiinni ollut ohjauslaite ja NN:n kädet jäivät teräslevyn alapuolelle. Tämän jälkeen NN kykeni kuitenkin ohjaamaan pukin vastakkaiseen liikesuuntaan vapautuen puristuksesta, mutta menehtyi samana päivänä puristumisen aiheuttamiin vammoihin.

Taakan ollessa pukin pilarien välisellä alueella alimmainen teräslevy putosi äkillisesti pukin molemmilla puolilla olleiden levynippujen päälle (kuva 2). Nosturi liikkui ja NN sen kyydissä pudonneen teräslevyn suuntaan. NN:n antaman nosturin pysäytyskäskyn jälkeen pukin liike jatkui edelleen jarrutusmatkan ajan, jolloin hän puristui pudonneen teräslevyn ja selkänsä takana olleen nosturin pukin pilarin väliin. NN puristui levyä vasten keskivartalon kohdalta siten, että vyötäröllä kiinni ollut ohjauslaite ja NN:n kädet jäivät teräslevyn alapuolelle. Tämän jälkeen NN kykeni kuitenkin ohjaamaan pukin vastakkaiseen liikesuuntaan vapautuen puristuksesta.

Kuva 2. Lavastettu kuva tapaturmasta.

Nosturissa tulee olla nopeasti käyttöön otettava varaohjaus, jolla nosturi voidaan ohjata tarvittaessa turvalliseen tilaan, jos radio-ohjauslaitetta käytettäessä sattuu vaaraa aiheuttava odottamaton tilanne.
