KORJAUSRAKENNUSMIES JÄI PARVEKKEEN ROMAHTANEEN ALATASON ALLE

1. TAPAHTUMIEN KULKU

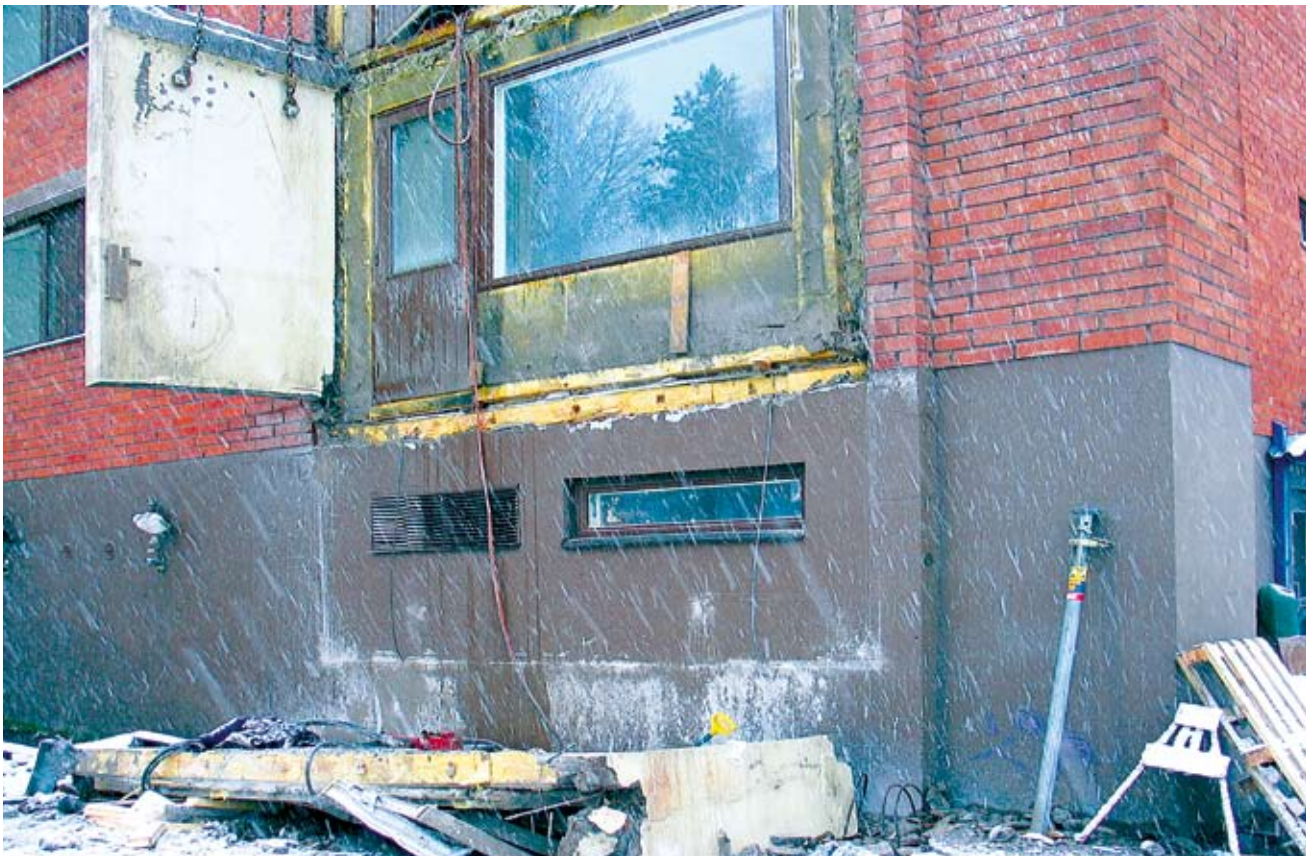
Kerrostalon parvekkeita oltiin purkamassa. Rakennusmies NN (42-v.) sahasi alimman kerroksen parvekkeen betoniseinää irti, kun alalaatta (parvekkeen lattia) taittui rakennuksen ulkoseinästä saranana alas-päin, jolloin NN putosi maahan. Alalaatta pysyi hetken alapinnan teräksien varassa kiinni rakennuksen ulkoseinässä, mutta terästen pettäessä se putosi ja kaatui (ylösalaisin) maahan. NN jäi osittain päällelleen kaatuneen laatan ja maan väliin puristuksiin jaloistaan.
