Katastrofiluontoisten työtaturmien tutkintajärjestelmä
Työpaikkakuolemantapausten tutkinta

28/87 ja 4/88 Kahdella kenttäsaahalla sattuneet kuolemaan johtaneet työtaturmat

Raportti sisältää kuvaukset myös kahdesta tietoon tulleesta yrittäjän kenttäsaahakuolemasta

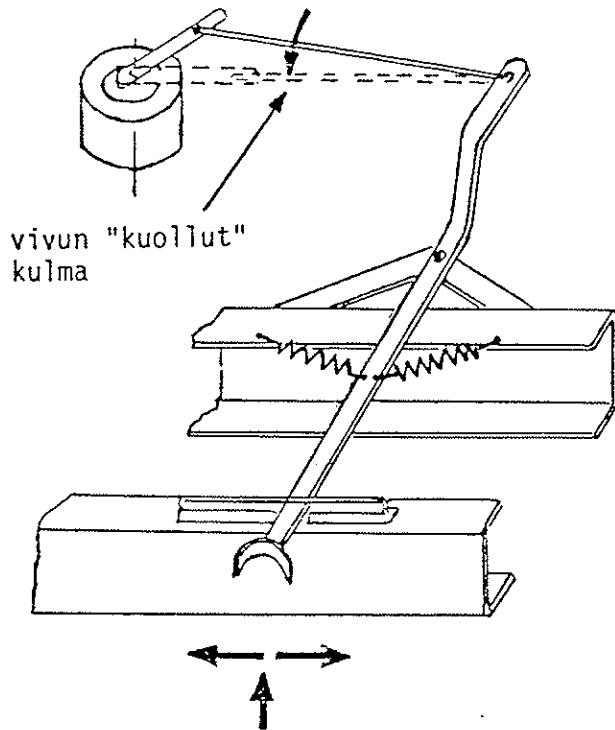
Piirrosliite 2

Kenttäsaahasta todettiin, että käyttövivun jousi oli lähes kuoleentunut ja vastus siten olematon. Vivun palautusjouset puuttuivat.

vivun "kuollut"
kulma

Pöydän käyttövivun
alkuperäiset liikesuunnat
