Työpaikkaonnettomuuksien tutkinta (TOT)

37/97

Tukkukauppa

1 TAPAHTUMAN KULKU

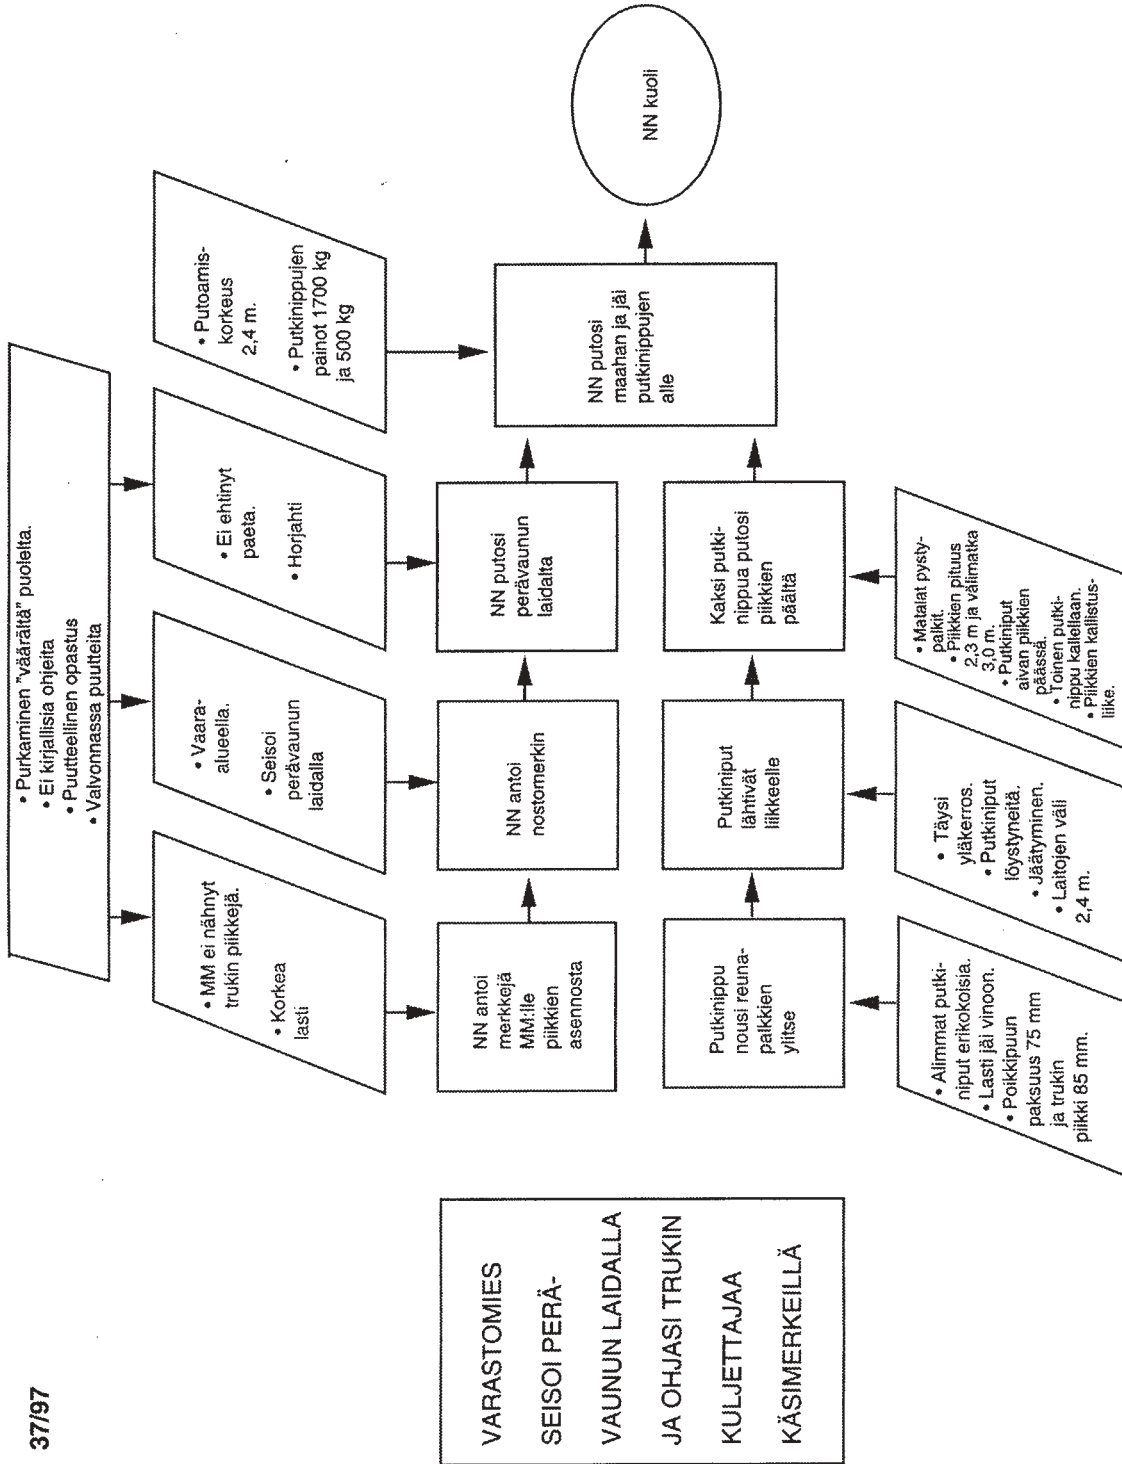
Varastomiehet NN ja MM purkivat putkilastissa ollutta puoliperävaunua. NN seiso i puoliperävaunun laidan kohdalla ja näytti nostomerkkejä purkamiseen käytetyn trukin kuljettajalle MM:lle. Yhdellä kerralla nostettiin kaikki ylemmän poikkipuun päällä olleet kuusi erillistä putkinippua. Kun putkinippuja nostettiin, kaksi reunimmaista putkinippua putosi pois trukin piikeiltä. Nostomerkkejä näyttänyt NN putosi putkinippujen töytäisemänä maahan 2,4 m korkealta.

NN:n päälle putosi ensin 1700 kg:n ja sitten 500 kg:n painoinen putkinippu. NN menehtyi välittömästi.

Kuormaan, jonka yhteydessä tapaturma sattui, lastattiin kolme kerrosta putkinippuja (Kuva 1). Ylimmässä kerroksessa oli 6 erillistä putkinippua. Kuormat sidottiin neljällä ketjulla matkan ajaksi.

Työnantajan tulee laatia perävaunujen lastaus- ja purkutyötä varten kirjalliset ohjeet. Niissä tulee korostaa työhön liittyviä vaaroja ja turvallisia työmenetelmiä. Ohjeet tulee olla aina kuorma-autojen mukana sekä työpaikalla kaikkien nähtävänä. Ohjeissa tulee ottaa huomioon lastauspaikan ja purkupaikan vaihtelevat sääolosuhteet sekä esittää erilaisten putkinippujen turvalliset lastaus- ja purkutavat.
