Työpaikkaonnettomuuksien tutkinta (TOT)

10/97

Puunjalostus

Puunjalostusyriyksessä päällystystehtaalla pituusleikkurin miehistö yhdessä automaatioasentaja NN:n kanssa etsi syytä leikkurin automaattiseen muotonvaihtojärjestelmään kuuluvan hylsyn syöttölaitteiston toimintahäiriöön. Pituusleikkuri käynnistettiin, jolloin NN puristui poikittaisen runkopalkin ja hydraulisesti liikkuvan hylsykourun yhdyspalkin väliin.

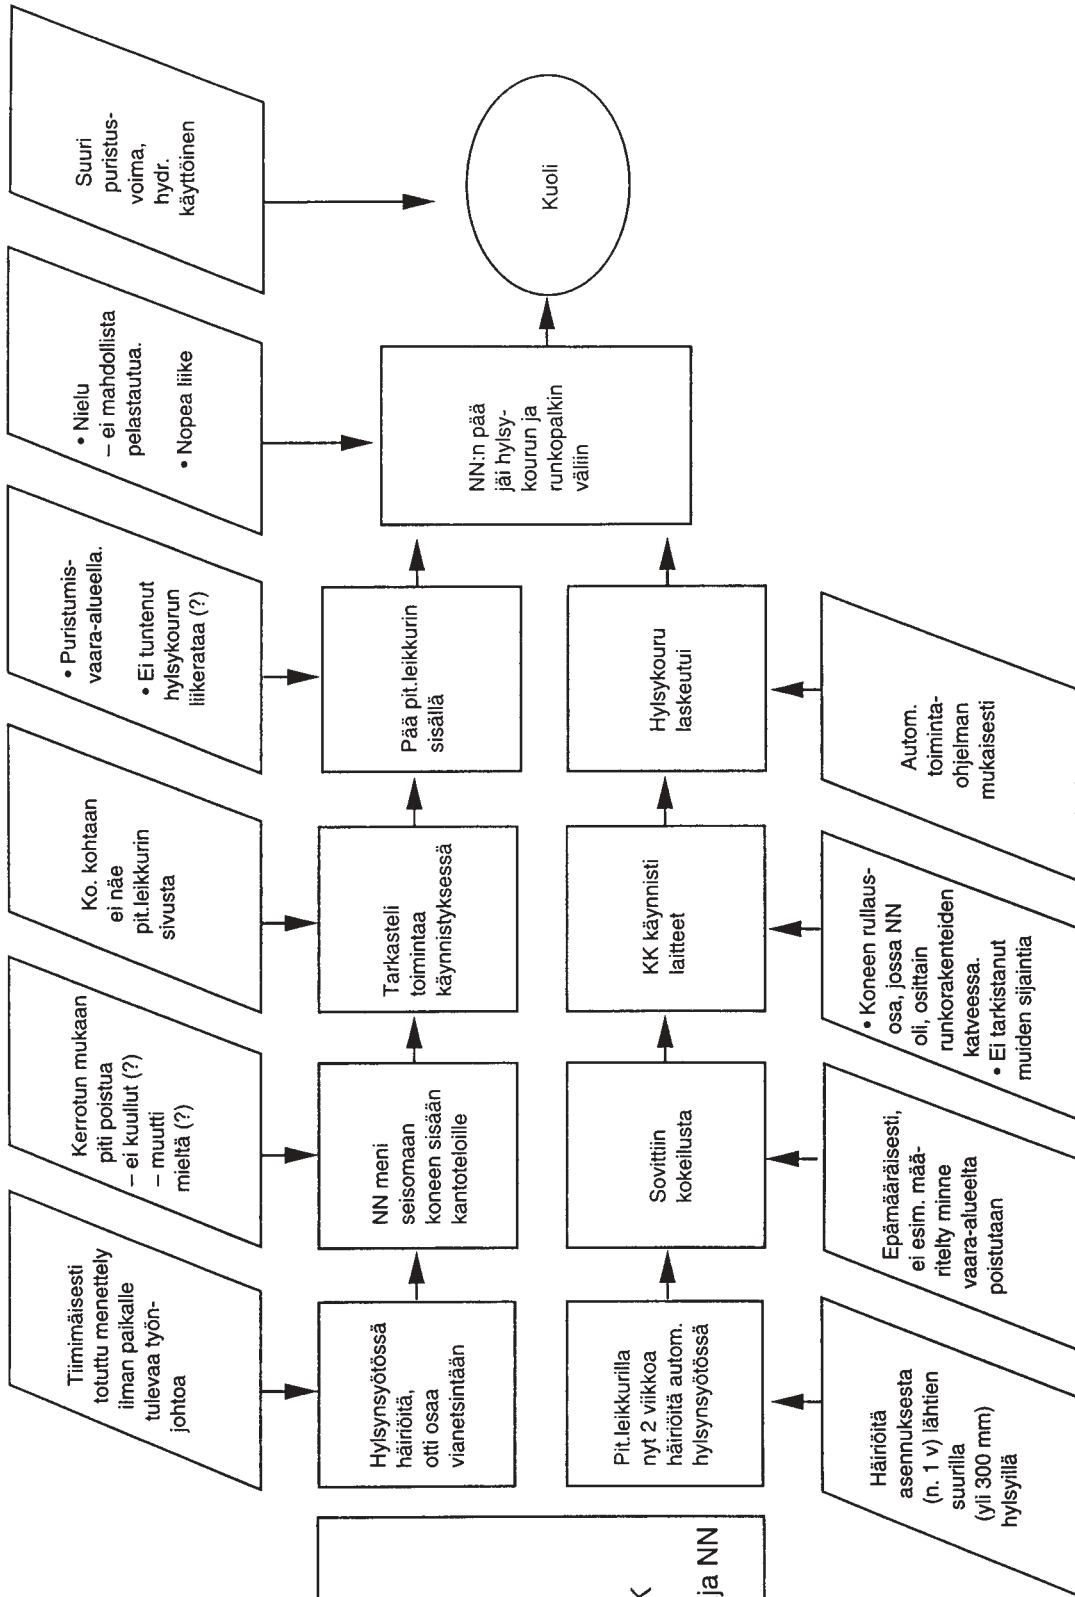
NN oli mennyt pituusleikkurin telojen päälle ilmeisesti nähdäkseen läheltä mahdollisen vian. Juuri tällöin KK käynnisti pituusleikkurin toiminnan, jolloin NN:n pää jäi puristuksiin hydraulisesti toimivan hylsykourun ja runkopalkin väliin. Pituusleikkurin toiminta pysäytettiin hätäkatkaisijasta (kuvat 1 ja 2).

Kuva 1. Kiinnirullausasema, puristumiskohta merkitty nuolella, sen alapuolella kantokelat.
