Työpaikkaonnettomuuksien tutkinta (TOT)

7/97

Rakentaminen

Liimapuupalkki putosi liiketalon laajennustyömaalla tuelta toisen palkin noston yhteydessä, jolloin pudotessa rikkoutuneen palkin osa iski metallimiestä päähän.

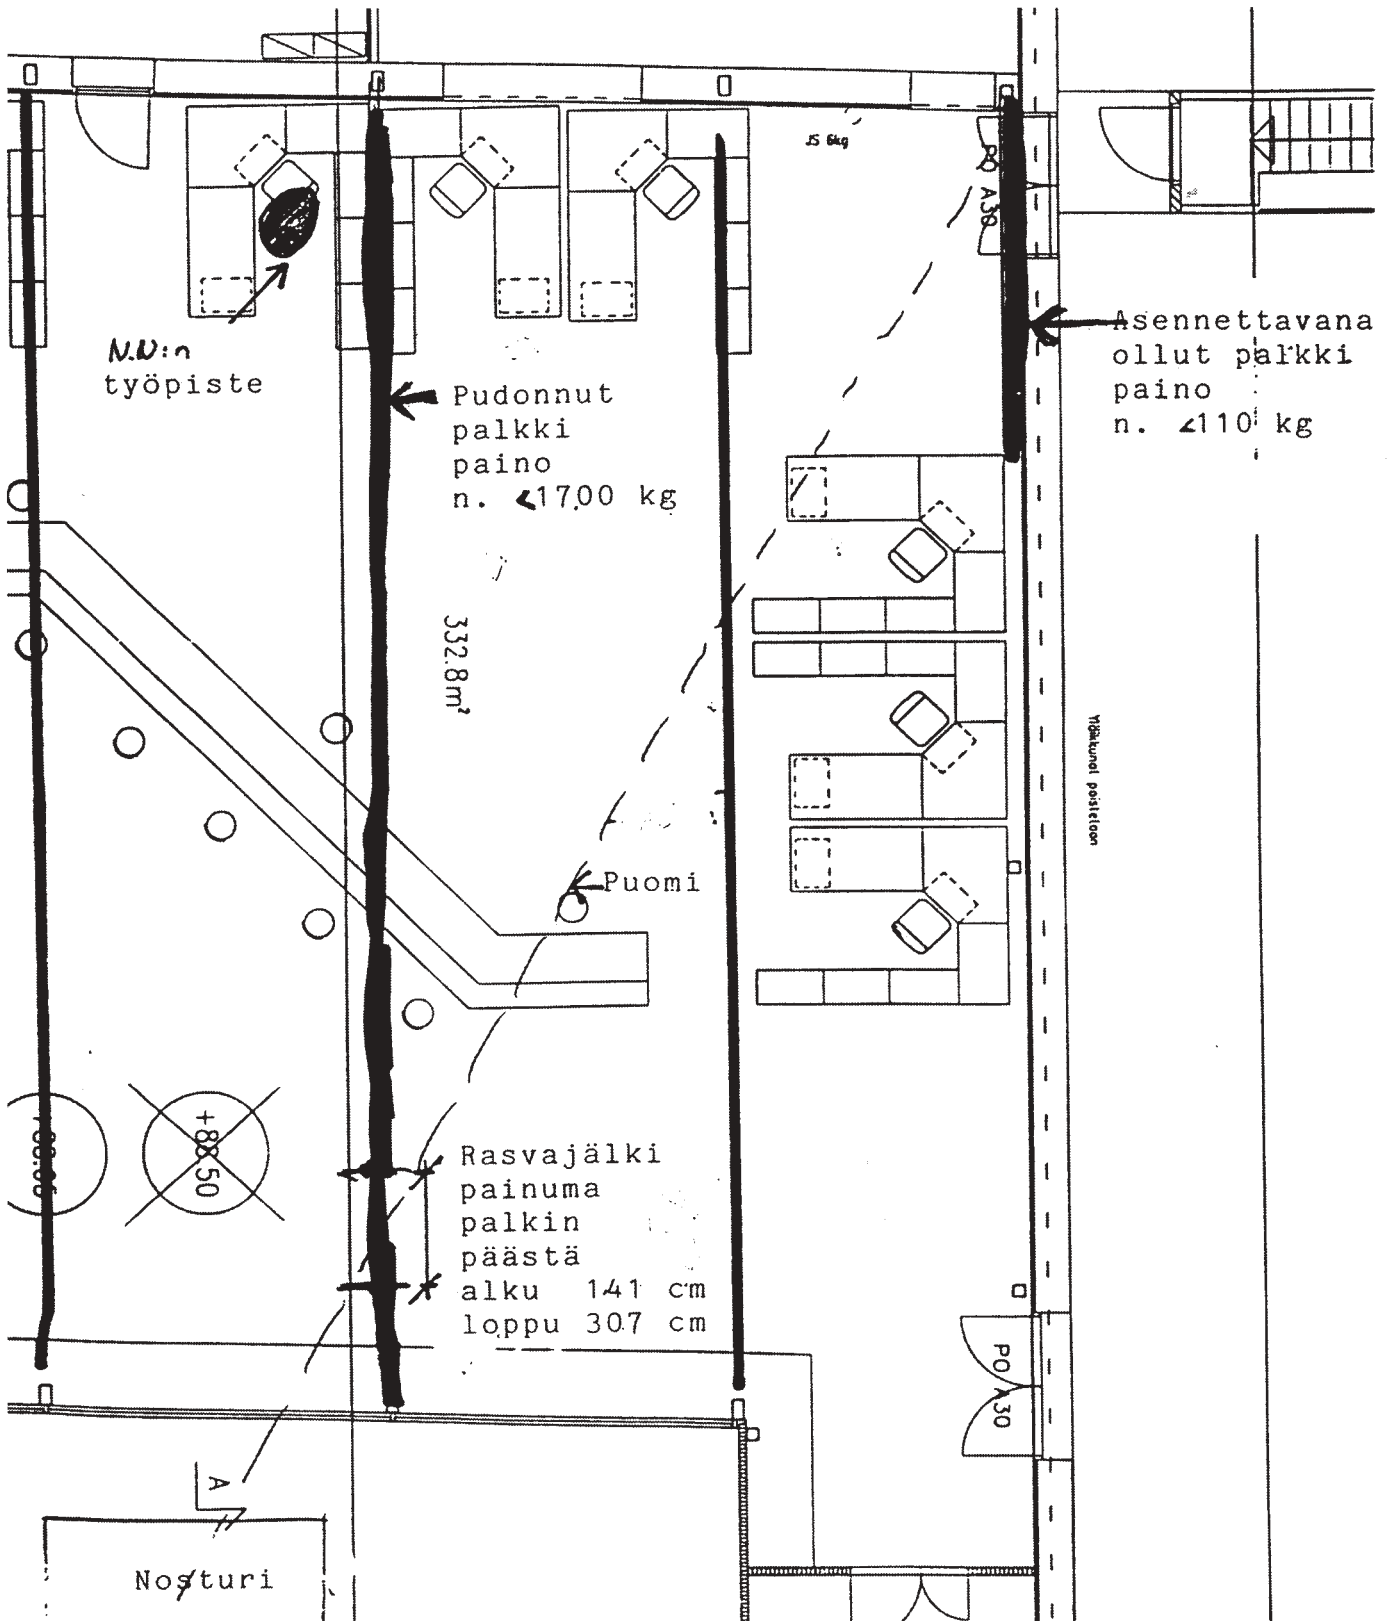
Kuva 1. Nosturi tapaturmapaikalla siinä paikassa ja asennossa, johon se tapaturman sattuessa jäi. Äärimmäisenä oikealla palkki, jota paikalleen nostettaessa tapaturma sattui.
