25/92 Asentaja menetti henkensä jäätyään siirrettävän taakan alle konepa-jalla laitteiston kokoonpanoasennuk-sessa

## **työpaikkaonnettomuuksien tutkinta (TOT)**

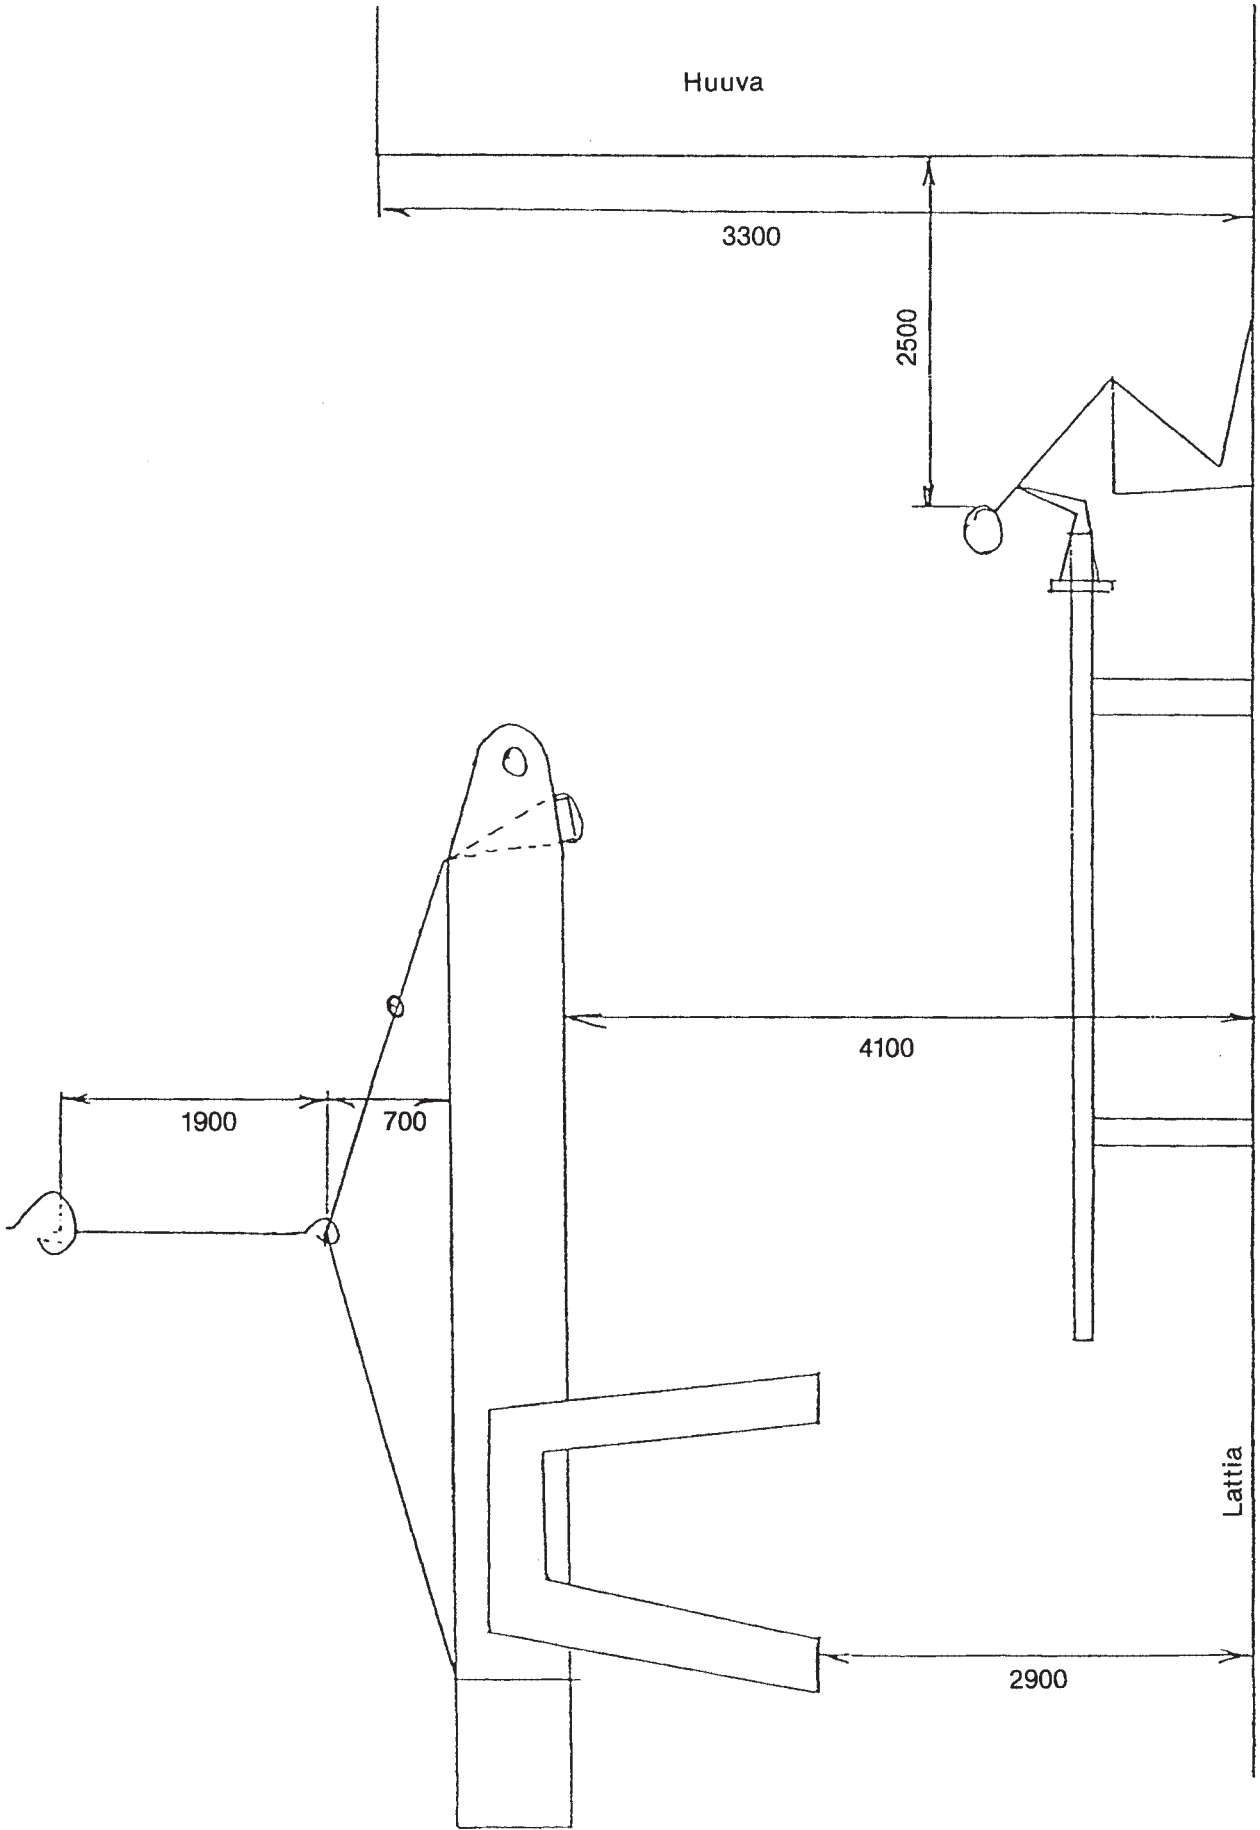
Kaatuessaan varsisto osui ensin akselin päähän, johon N.N oli kokoonpanemassa laakeria, varsisto kimposi akselistaa kaatuen N.N:n alleen ja jatkoi liikettä N.N:n toisella puolella olevan puulaatikon päälle, josta putosi puulaatikon alla olevan trukkilavan päälle, jättäen N.N:n puristukseen lattian ja ylävarren pään väliin (kuvat 3 ja 4. piirros 2).

Kuva 4. Varsisto pudottuaan huuvan edessä. Akselisto — asennuspaikka, edessä vasemmal-  
la.
