## Teematutkinta

# RENGASRÄJÄHDYKSET

Tutkittujen kuolemantapausten taustat, keskeiset syyt ja vastaavien tapaturmien torjuntakeinot.

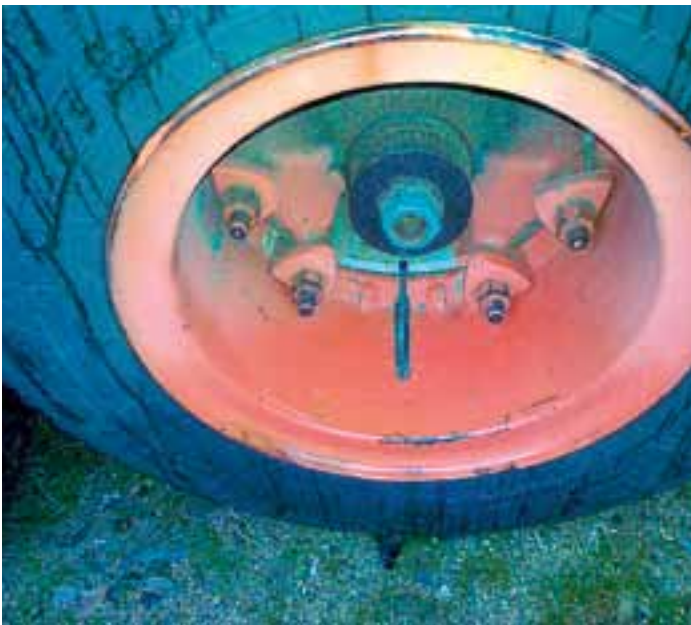
Tykkipyörällä tarkoitetaan vannetta, jossa ei ole sellaista keskilaippaa kuin normaali-vanteessa, jossa on pultinreiät pyörän kiinnitystä varten. Tykkipyörä kiinnitetään kiiloin, joiden läpi kiinnityspultti asennetaan. Kiilat kiristyvät pulttien kiristyessä. Kiinnityksessä on erittäin tärkeää vastepintojen ja kiilojen puhtaus sekä pulttien oikea kiristysjärjestys ja –momentti. Tykkipyörissä on pitkät kiinnityspultit ja paripyörissä vielä välilieriö, joten renkaan ja vanteen asennusmuuttujia on huomattavasti enemmän kuin normaalissa renkaan ja vanteen kiinnitystavassa. Lukkovanteellisista tykkipyöristä tulee AINA poistaa paineet ennen pyöränpulttien irrotusta (Kuva 1).

Miltei kaikki tykkipyörätyypin räjähdysonnettomuudet ovat johtuneet siitä, että pyörää navalta irrotettaessa on lyöty lekalla tms. lukkovanneuran ulkoreunaan ja siitä on

**Kuva 1. Tyypillinen lukkovanne**

aiheutunut murtuma vanteessa ja voimakas painepurkaus. Jos esim. sisintä pyörää täytyy lyödä, se on tehtävä varoen ja lukkovanteen vastakkaiselle puolelle. Sitä ei kuitenkaan suositella, vaan pyörä olisi saatava irti puhdistamalla kiinnityspinnat ja tarpeen vaatiessa käytettävä ruosteenirrotuskemikaaleja.

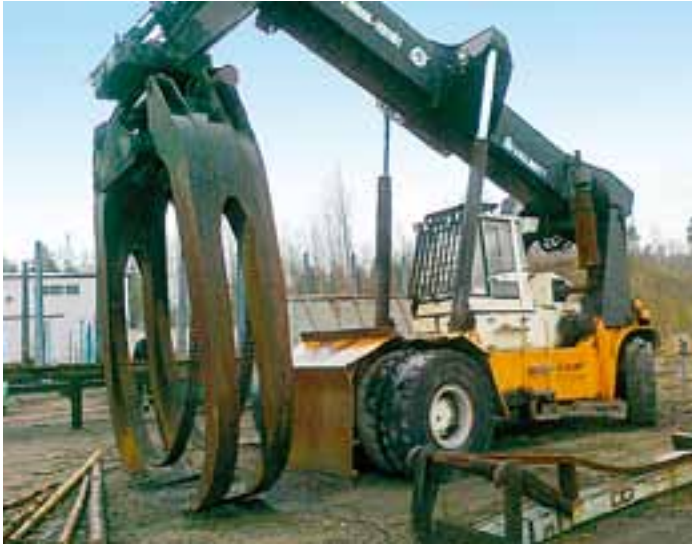
Koska tykkipyörien vanteissa ei ole varsinaista keskilaippaa, pyörän kiinnitys tapahtuu kiilapaloin, jotka kiristyvät vanteen kehälle. Tätä menetelmää käytetään yleensä työkoneissa kuten kurottajatruckeissa, joissa pyörän kiinnitykseen kohdistuu suuria sivuttaisvoimia ja ”normaali” laippakiinnityksen kesto voi joutua liian ko-

**Kuva 2. Teollisuudessa yleisesti käytetyn kurottajan renkaat ja vanteet joutuvat kovalle kuormitukselle.**

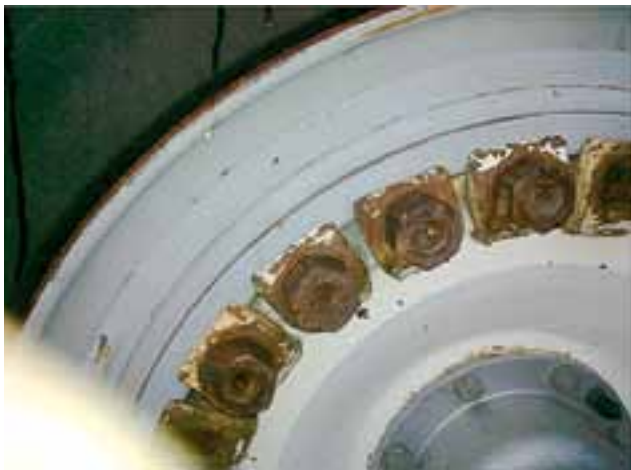
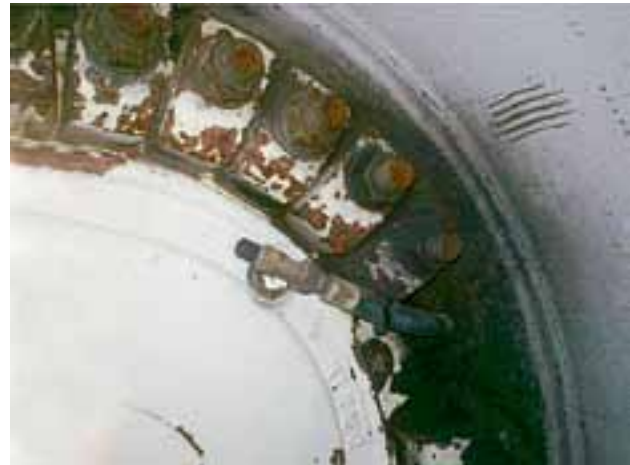
Tykkipyöristä tulee **AINA** poistaa rengaspaineet ennen pyörän irrotustyön aloitusta (TOT 14/98 ja TOT 20/06)). Jotta paineiden poistaminen on mahdollista, tulee pyöriin asentaa joko venttiilijatkot tai riittävän pitkät venttiilivarret, jotta paineenpoisto on helppo suorittaa (Kuva 4). Iso osa ta-

**Kuva 3. Kurottajatruckin tykkipyörien kiinnitystavat voivat olla erilaisia. Oikeassa kuvassa venttiilin jatke on asennettu oikein, siitä renkaasta on helppo poistaa paine.**

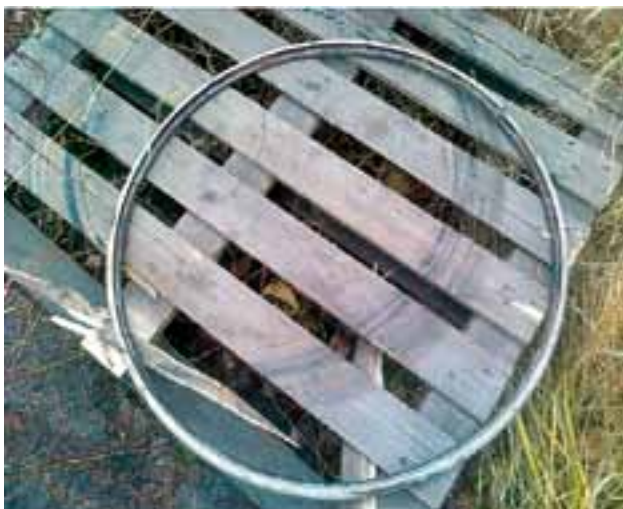
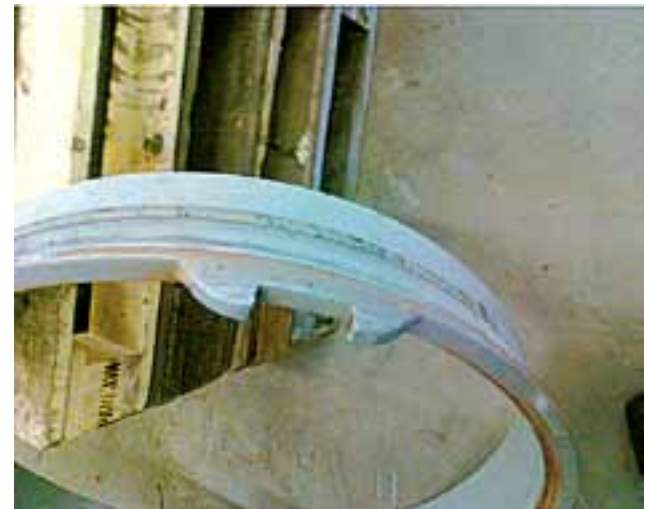
Tykkipyörän vanteen asennuksen tekee haasteelliseksi se, että lukkovanneura on hyvin lähellä vanteen reunaa. Tykkipyörän ongelmana on se, että lukkovanneura vanteessa on hyvin ohut samoin kuin sen takavaste ja ne eivät kestä yhtään lyöntiä eikä vääntöä (kuva 5 ja 6). Pyörän irrottamisessa on käytettävä tarvittaessa ruosteenirrotukseen tarkoitettuja kemikaaleja. Usein myös painepesurilla pesu riittää.

*Kuva 5. Tyypillisiä lukkovanteita*

- sopivuus vanneuriin
- sopivuus setin toisiin lukkovanteisiin
- korroosio, hiushalkeamat.

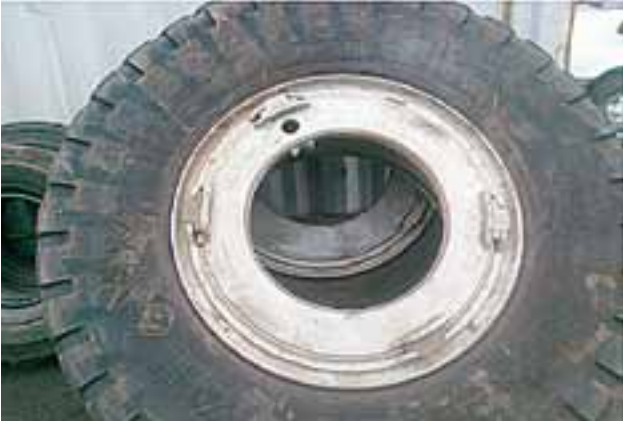
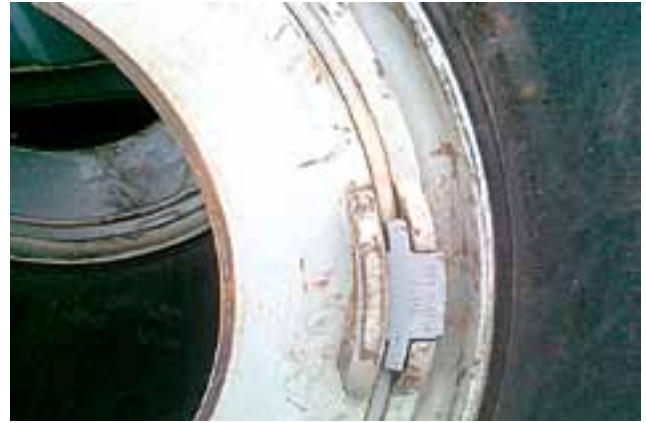
Raskaaseen käyttöön tarkoitetuissa pyörissä on valtaosassa käytössä lukkopalat, jotka lukitsevat vanteen ja lukkovanteet yhteen siten, ettei rengas pääse pyörimään vanteellaan äärimmäisissä rasitusolosuhteissa. Toisaalta se suojaa myös sen, etteivät sisemmät lukkovanteet pääse nousemaan uristaan, esim. renkaan täyttövaiheessa. Näihin lukkopaloihin kohdistuu samat tarkistusmenetelmät kuin lukkovanteisiin.

Useasti näkyy, ettei puuttuvien palojen tilalle ole hankittu uusia. Puuttuvien ja vaurioituneiden tilalle on ehdottomasti hankittava uudet.

*Kuva 6. Tyypillisiä renkaita, joissa on käytössä lukkopalat.*

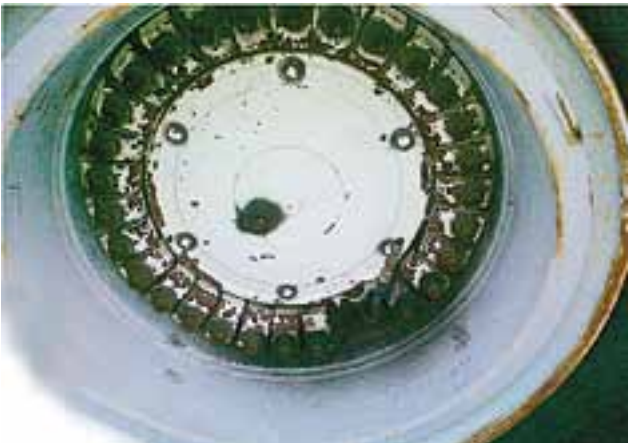
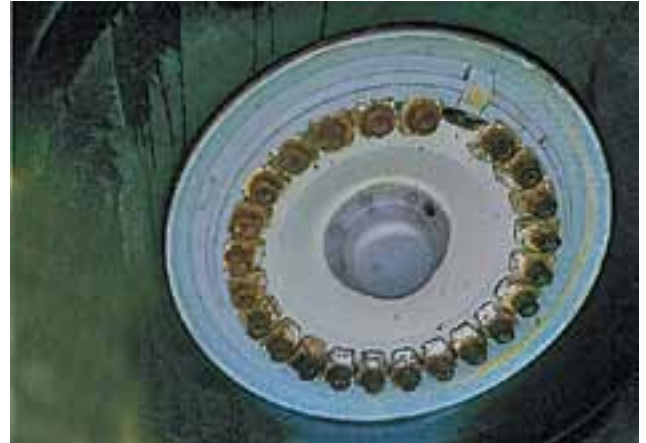
Näiden lukkovanteiden voitelu riittävällä vannerasvakalvolla on erittäin tärkeä turvallisuustekijä. Pahin tämän tyyppin onnettomuuksista johti kahden asentajan menehtymiseen. Syynä tähän onnettomuuteen oli, ettei rengas noussut lukkovanteen helmalle vannerasvauksen puuttumisen vuoksi ja renkaan ollessa jo lähellä käyttöpainetta, lukkovanteeseen ja vanteeseen suunnattu lekanisku sai aikaan voiman, joka laukaisi renkaan vanteelleen ja lyönnistä aiheutuneet hiusmurtumat lukkovanneurassa murtuivat, saaden aikaan kohtalokkaan räjähdysen.
